REGISTRO FOTOGRÁFICO

DEPARTAMENTO:	<b>GUATEMALA</b>	MUNICIPIO:	<b>AMATITLAN</b>
NOMBRE DEL ESTABLECIMIENTO:	<b>EORM "MARIO MENDEZ MONTENEGRO"</b>	DIRECCIÓN DEL ESTABLECIMIENTO:	<b>ALDEA LAGUNA SECA</b>
CÓDIGO DEL ESTABLECIMIENTO:	<b>01-14-1903-43</b>	FECHA DE LA INSPECCIÓN:	<b>23 de agosto de 2023</b>

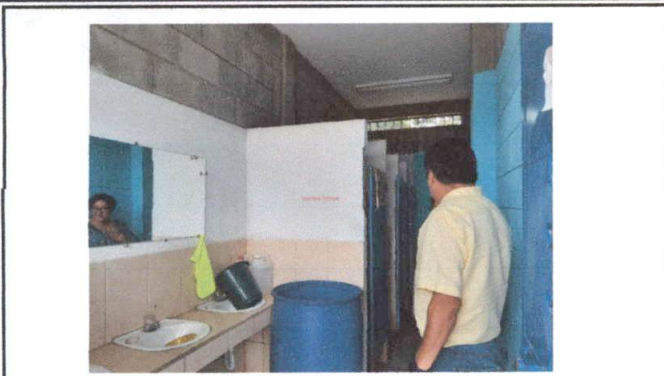
Foto 1: Vista interior de baños

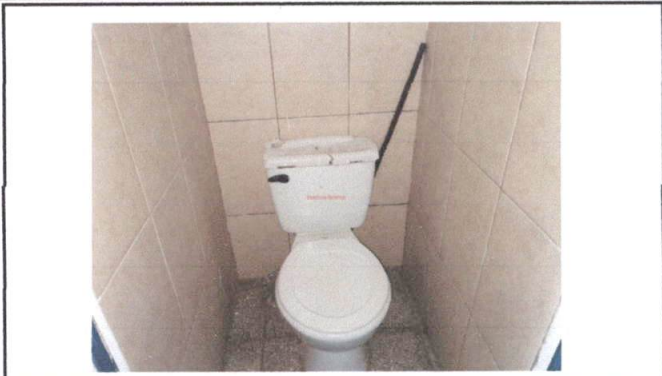
Foto 2: Sanitarios quebrados sin uso

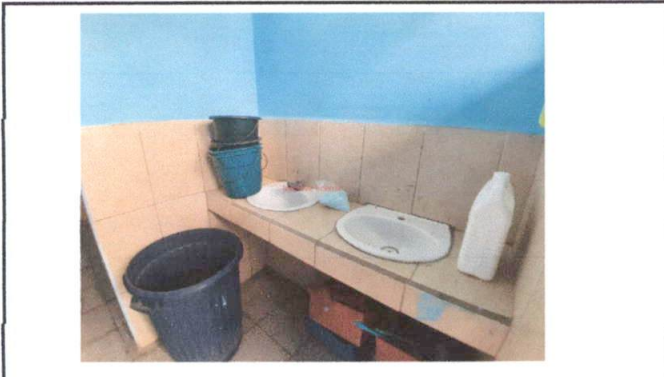
Foto 3: Se observa la falta de chorros en lavamanos

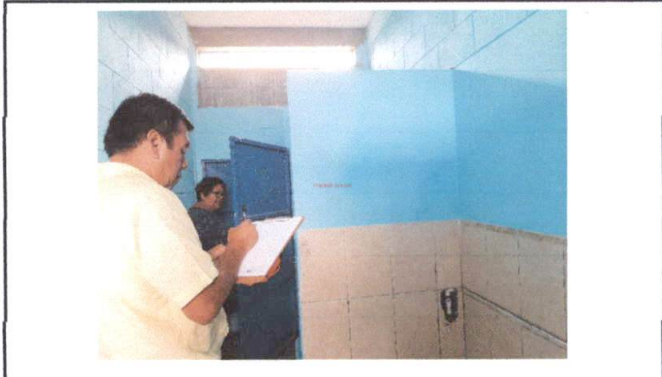
Foto 4: Falta de llaves en mingitorios

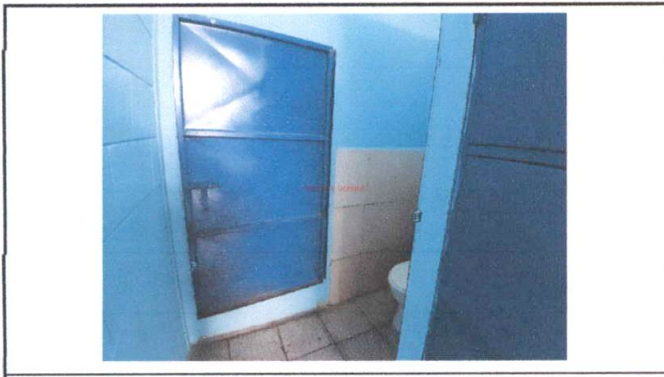
Foto 5: Puertas a remoar

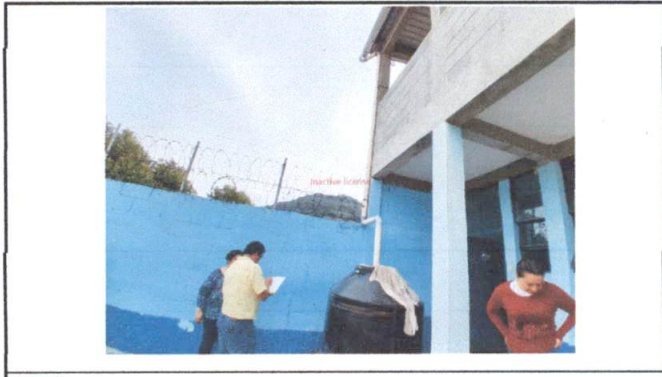
Foto 6: Tinaco actual en mal estado

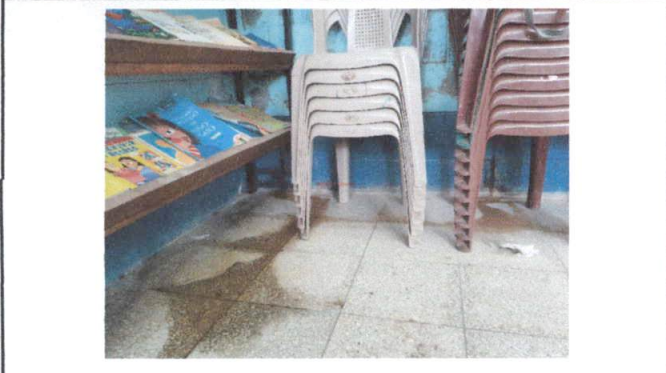
Foto 7: Filtración de agua en aula

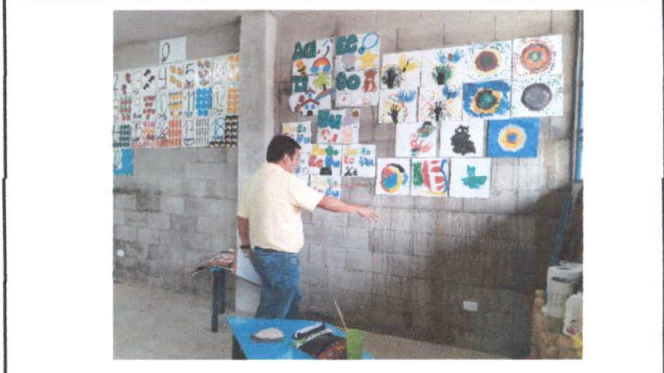
Foto 8: Humedad en muros de aulas

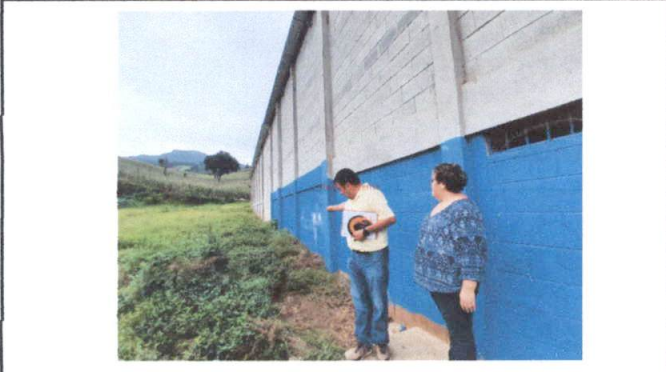
Foto 9: Falta protección lateral en parte exterior

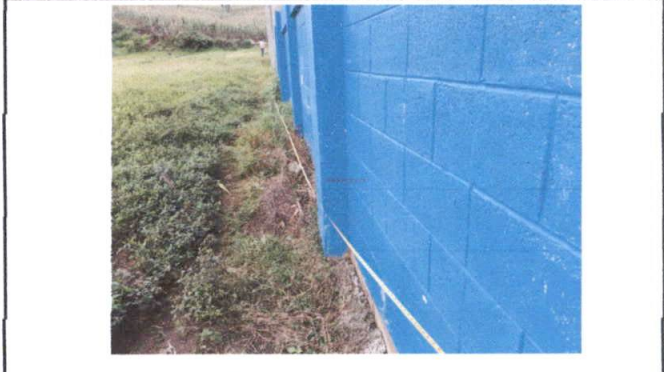
Foto 10: Medicion area a trabajar

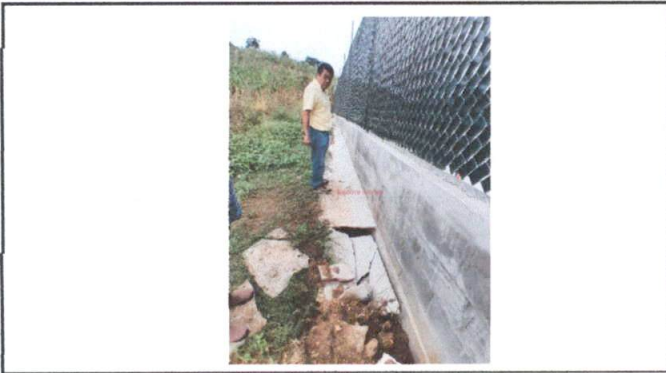
Foto 11: Canal posterior dañada
