SITUACIÓN DEFICIENCIAS DETERMINADAS

DEPARTAMENTO:	GUATEMALA	MUNICIPIO:	AMATITLAN
NOMBRE DEL ESTABLECIMIENTO:	EORM ALDEA EJE QUEMADO	DIRECCIÓN DEL ESTABLECIMIENTO:	calle principal Aldea Eje Quemado lote 155
CÓDIGO DEL ESTABLECIMIENTO:	01-14-1907-43	FECHA:	24/06/2024

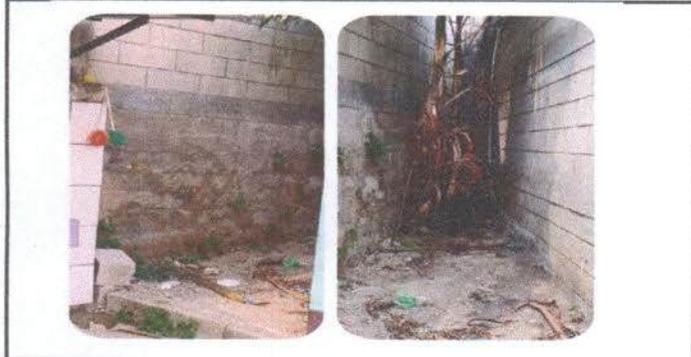
Foto 1: Fabricación y estructura para bodega

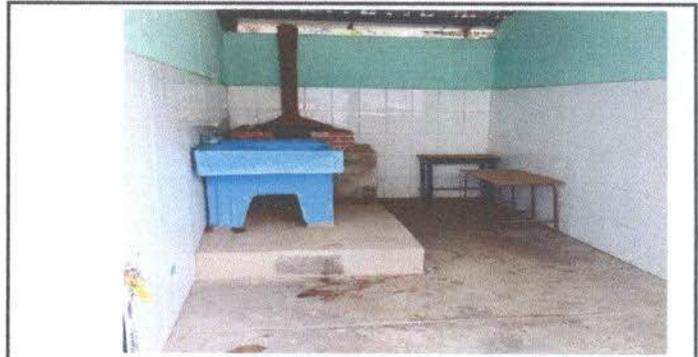
Foto 2: Ampliación de estrufa y fabricación de mesa de concreto con puertas corredizas

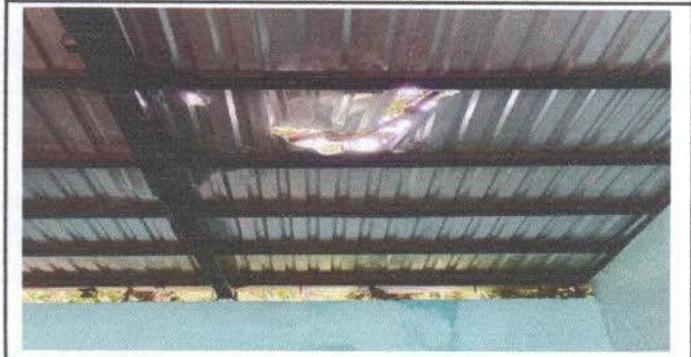
Foto 3: Cambio de lamina por daño por lluvia

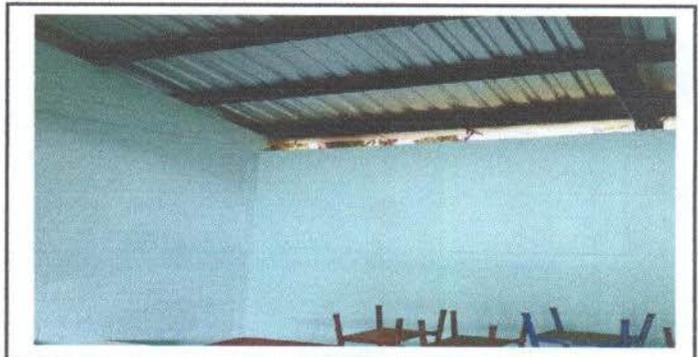
Foto 4: Cambio de canal y colocación de mosquitero de metal

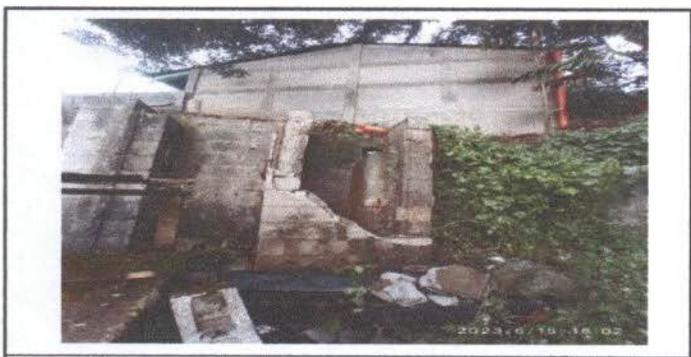
Foto 5: Muro a reparar

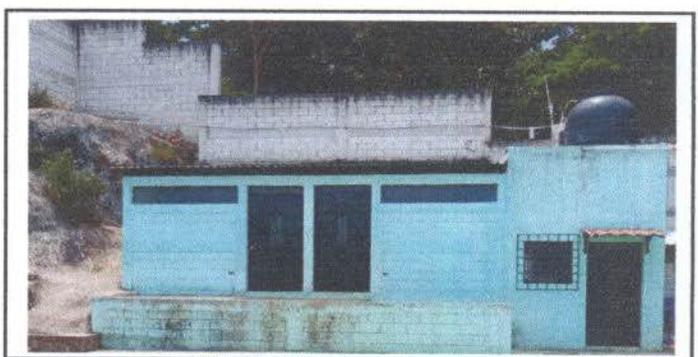
Foto 6: Fabricación, montaje y enlaminado de estructura y baranda de metal

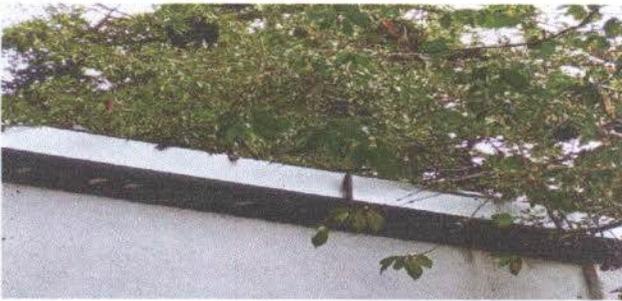
Foto 1.: Cambio de canal por daños por lluvia

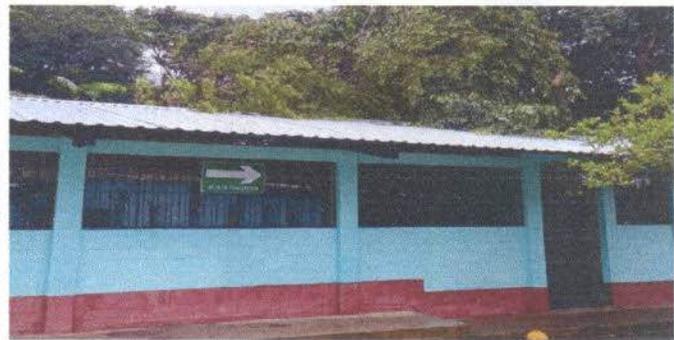
Foto 2.: Ampliación de canal y caída de agua

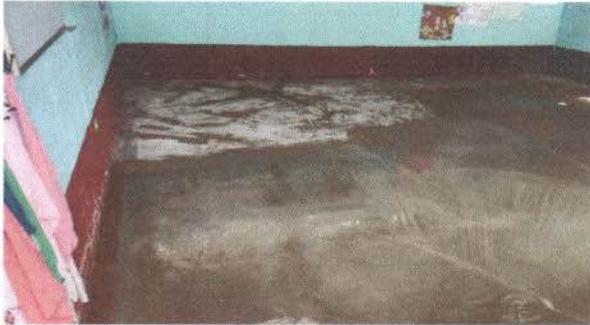
Foto 3.: Instalacion de piso por grieta y hundimiento

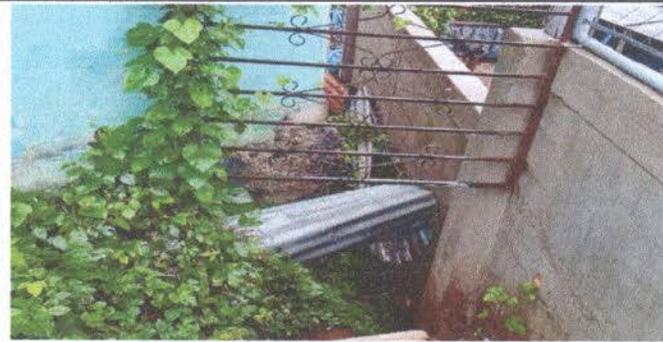
Foto 4.: Cambio de tubería para drenaje y construcción de caja.
