REGISTRO FOTOGRAFICO

DEPARTAMENTO:	GUATEMALA ✓	MUNICIPIO:	AMATITLAN ✓
NOMBRE DEL ESTABLECIMIENTO:	EORM ✓	DIRECCIÓN DEL ESTABLECIMIENTO:	CASERIO EL CERRO ALDEA LLANO DE ANIMAS
CÓDIGO DEL ESTABLECIMIENTO:	01-14-2684-43 ✓	FECHA DE LA INSPECCIÓN:	17/03/2024

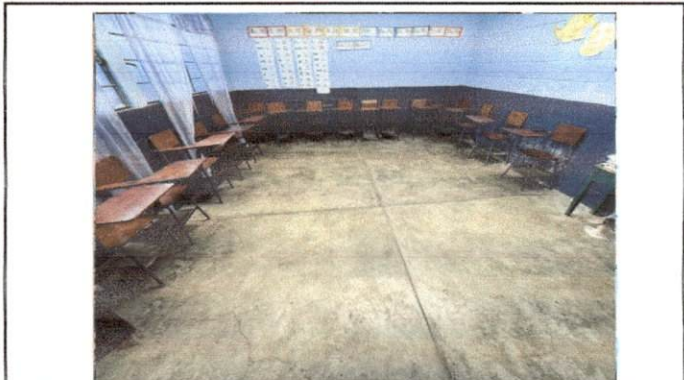
Foto 3: Modulo 1, se colocara piso ceramico ✓

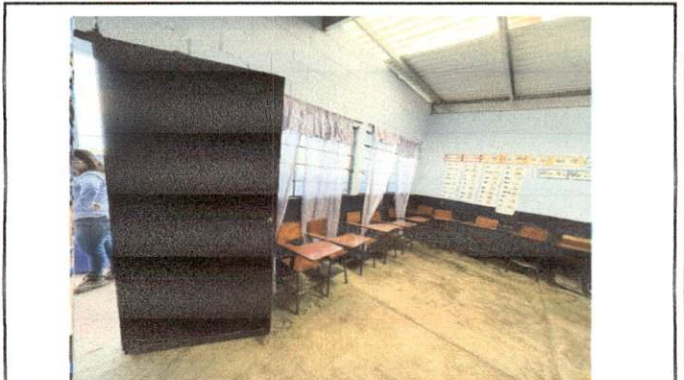
Foto 4: Modulo 1, Es necesario darle mantenimiento a puerta ✓

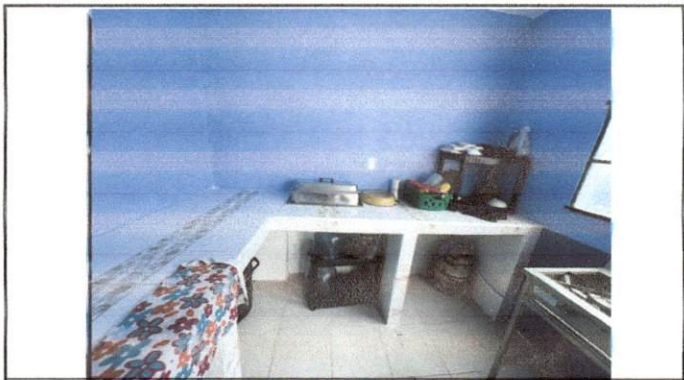
Foto 5: Cocina, se colocara azulejo

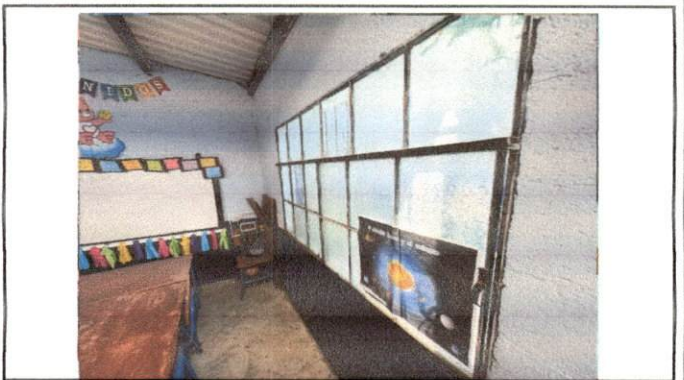
Foto 6: Modulo 3, Es necesario colocar piso ceramico

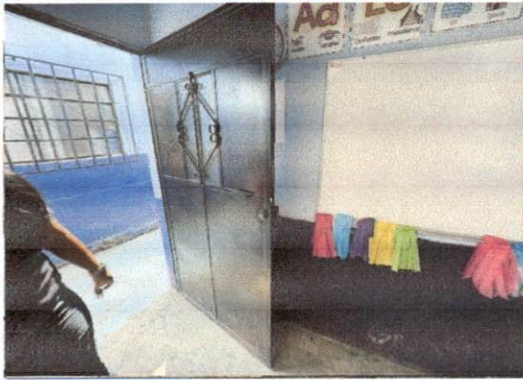
Foto 7: Modulo 3, es necesario dar mantenimiento a puerta

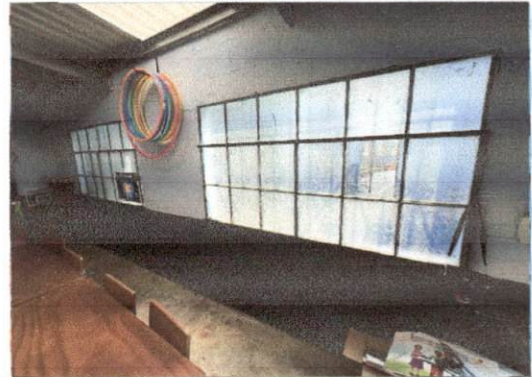
Foto 8: Modulo 3, se sustituirán ventanas por ventanas tipo PVC

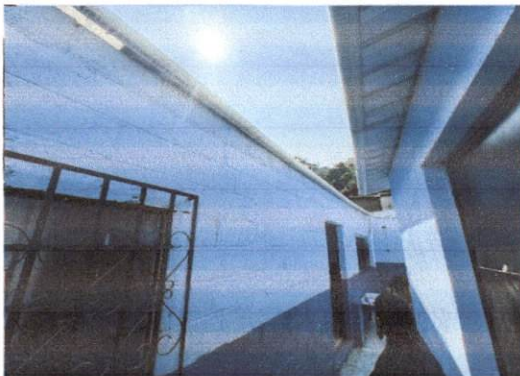
Foto 9: Modulo 2 (Cocina) y modulo 3, se sustituirán canales por canal calibre 26, así mismo aplicar pintura en muros

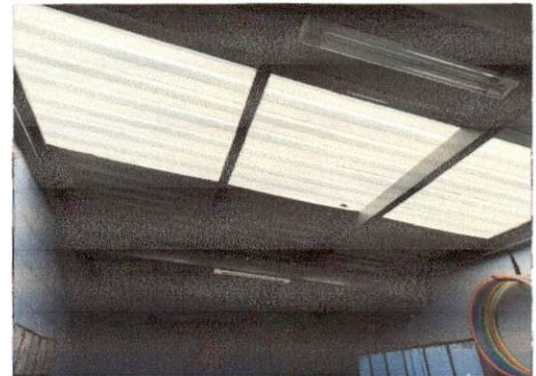
Foto 10: Modulo 3, se debe sustituir lamina que se encuentra en mal estado

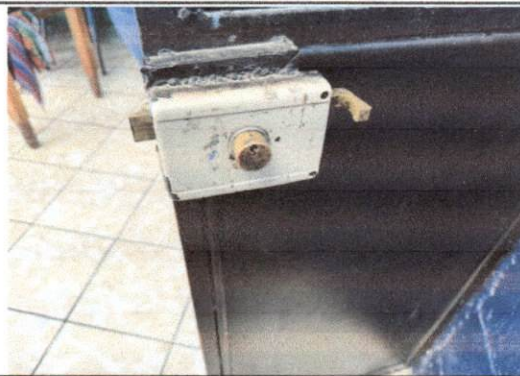
Foto 11: Se deben sustituir chapas y dar mantenimiento a puertas

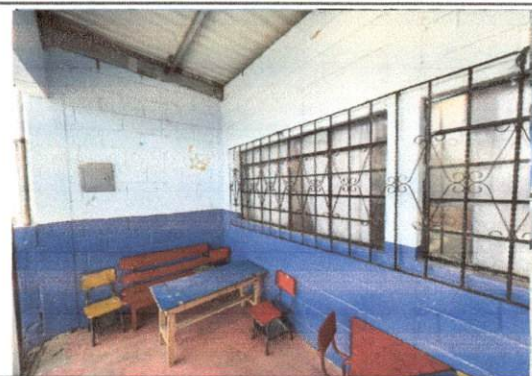
Foto 12: Se deben sustituir ventanas por ventanas tipo PVC
