REGISTRO FOTOGRÁFICO

DEPARTAMENTO:	GUATEMALA /	MUNICIPIO:	AMATITLAN /
NOMBRE DEL ESTABLECIMIENTO:	EOUM JOSE AUGUSTO REYNOSA ORELLANA	DIRECCIÓN DEL ESTABLECIMIENTO:	8A. AVENIDA, LOTE 76, COLONIA SAN JOSE, BARRIO SAN LORENZO
CÓDIGO DEL ESTABLECIMIENTO:	01-14-2697-43 /	FECHA DE LA INSPECCIÓN:	23/03/2024

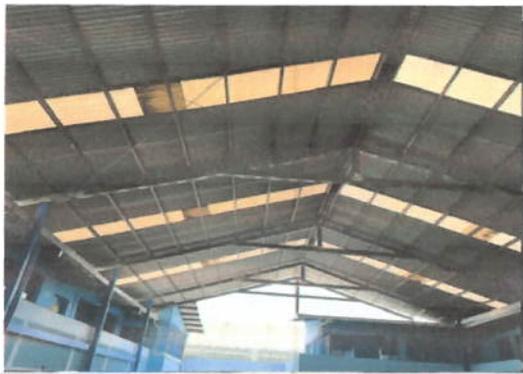
Foto 3: Es necesario sustituir cubierta de techo que se encuentra deteriorada

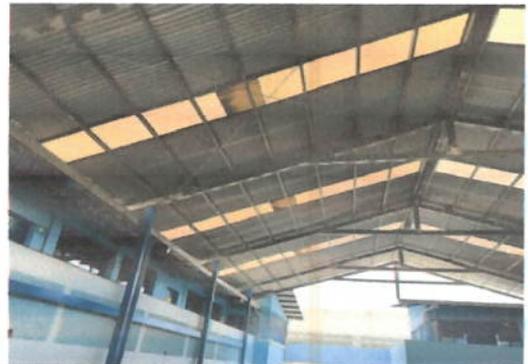
Foto 4: Es necesario sustituir cubierta de techo que se encuentra deteriorada

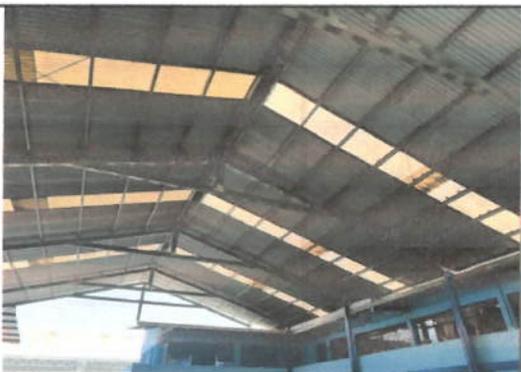
Foto 5: Es necesario sustituir cubierta de techo que se encuentra deteriorada

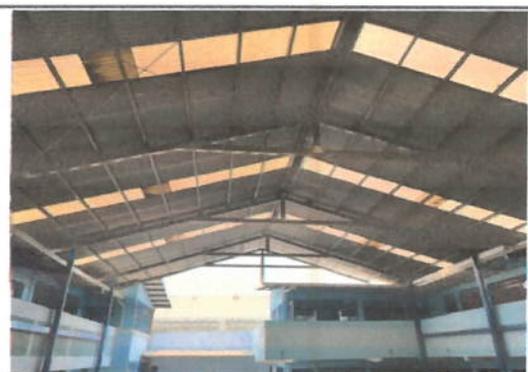
Foto 6: Es necesario sustituir cubierta de techo que se encuentra deteriorada

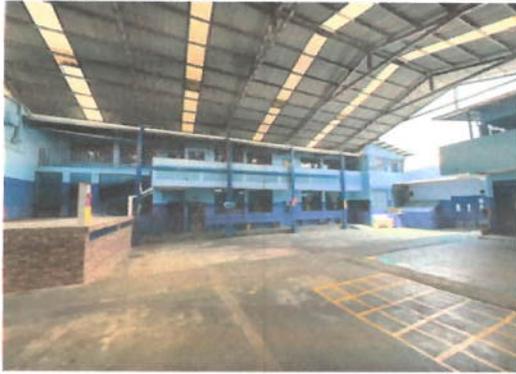
Foto 7: Es necesario sustituir cubierta de techo que se encuentra deteriorada

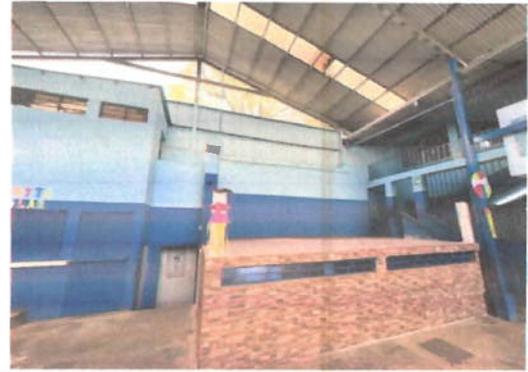
Foto 8: Es necesario sustituir cubierta de techo que se encuentra deteriorada

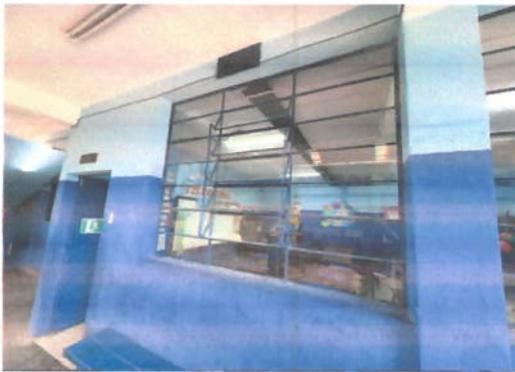
Foto 9: Es necesario sustituir ventanas por la poca ventilacion que producen las actuales

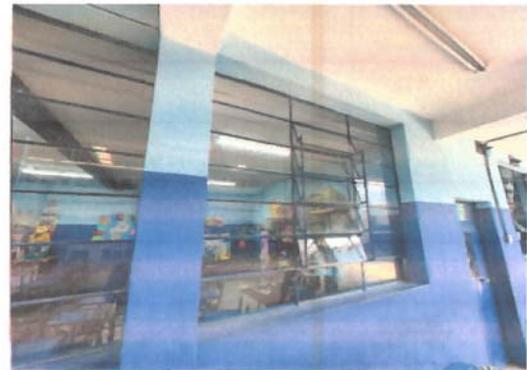
Foto 10: Es necesario sustituir ventanas por la poca ventilacion que producen las actuales

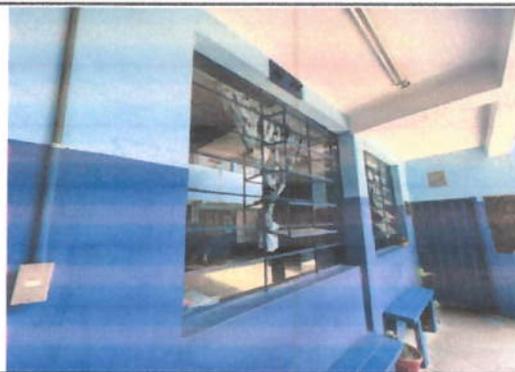
Foto 11: Es necesario sustituir ventanas por la poca ventilacion que producen las actuales

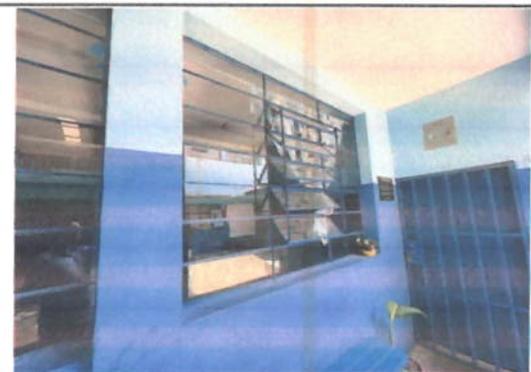
Foto 12: Es necesario sustituir ventanas por la poca ventilacion que producen las actuales
