PROGRAMA DE MANTENIMIENTO DE EDIFICIOS ESCOLARES PÚBLICOS
CON FINANCIAMIENTO EXTERNO

HOJA 3/4

REGISTRO FOTOGRÁFICO			
DEPARTAMENTO:	GUATEMALA	MUNICIPIO:	AMATITLAN
NOMBRE DEL ESTABLECIMIENTO:	EOUM MERCEDES DARDON BLANCO	DIRECCIÓN DEL ESTABLECIMIENTO:	4A. CALLE 1-90 COLONIA MI ILUSION I
CÓDIGO DEL ESTABLECIMIENTO:	01-14-6332-43	FECHA DE LA INSPECCIÓN:	25/03/2024

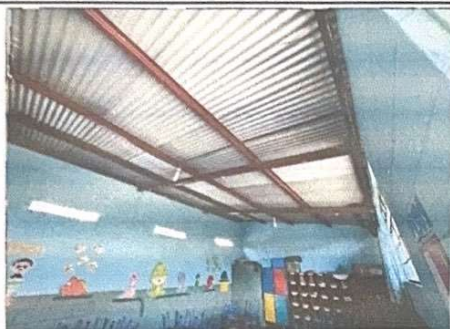
Foto 7: Modulo 1, es necesario sustituir cubierta de lamina que se encuentra deteriorada

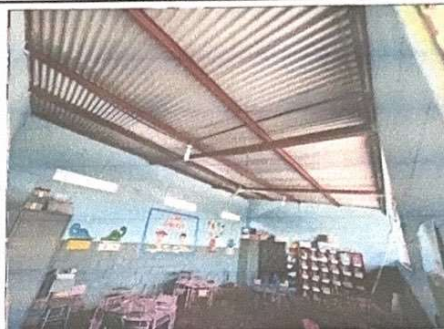
Foto 8: Modulo 1, es necesario sustituir cubierta de lamina que se encuentra deteriorada

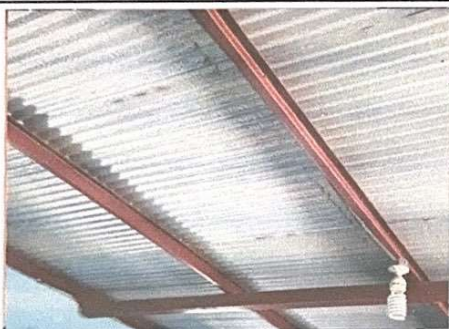
Foto 9: Modulo 1, es necesario sustituir cubierta de lamina que se encuentra deteriorada

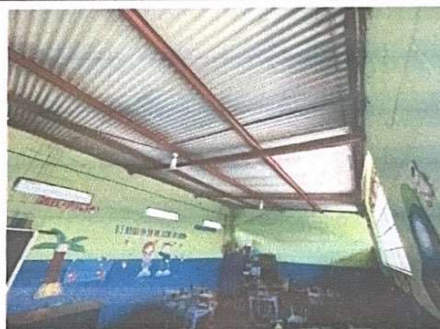
Foto 10: Modulo 1, es necesario sustituir cubierta de lamina que se encuentra deteriorada

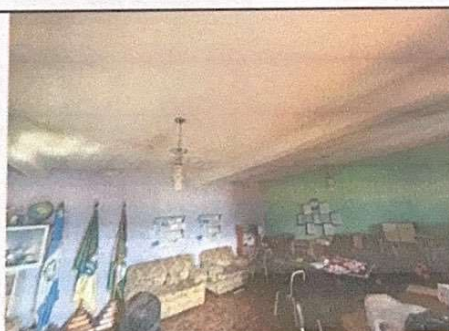
Foto 11: Modulo 2, es necesario impermeabilizar losa para evitar humedad

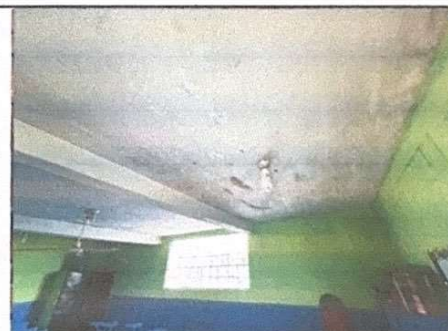
Foto 12: Modulo 2, es necesario impermeabilizar losa para evitar humedad
