REGISTRO FOTOGRAFICO

DEPARTAMENTO:	GUATEMALA	MUNICIPIO:	AMATITLAN
NOMBRE DEL ESTABLECIMIENTO:	EORM COLONIA VILLA ESTER	DIRECCIÓN DEL ESTABLECIMIENTO:	CASERIO EL PEDREGAL ALDEA AGUA DE LA MINA
CÓDIGO DEL ESTABLECIMIENTO:	01-14-7554-43	FECHA DE LA INSPECCIÓN:	16/03/2024

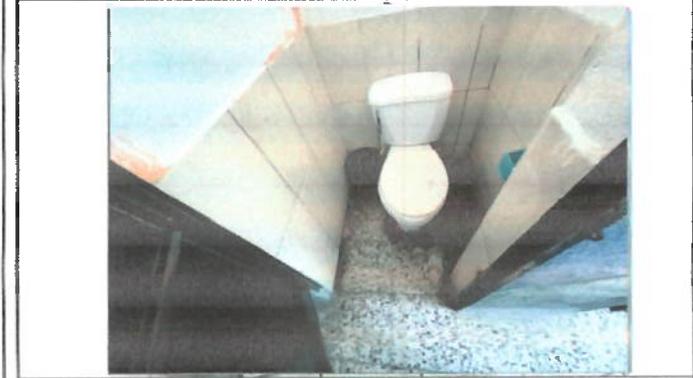
Foto 3: Modulo de Baños, sanitarios en mal estado

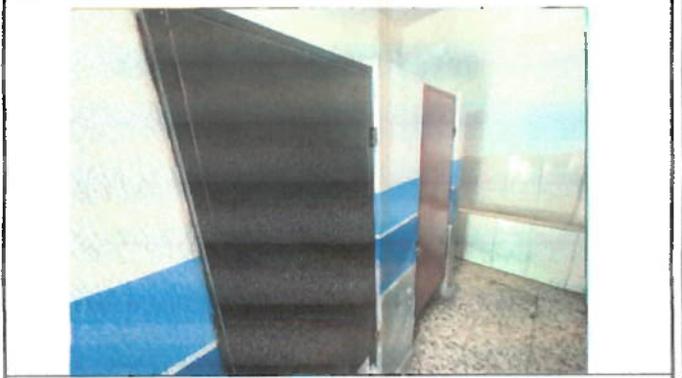
Foto 4: Modulo de Baños, puertas necesitan mantenimiento

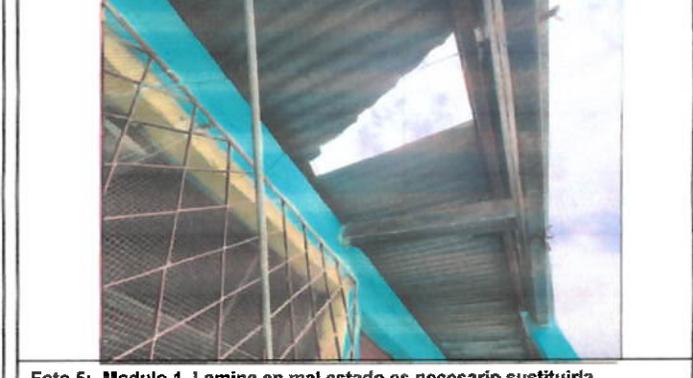
Foto 5: Modulo 1, Lamina en mal estado es necesario sustituirla

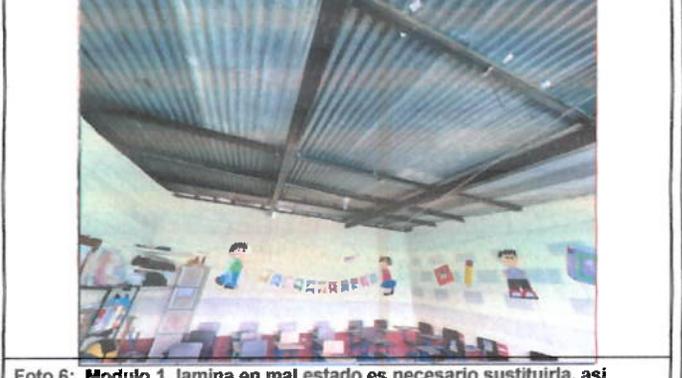
Foto 6: Modulo 1, lamina en mal estado es necesario sustituirla, así mismo darle mantenimiento a la estructura de soporte

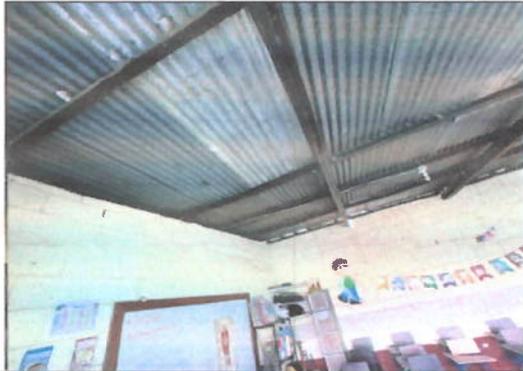
Foto 7: Modulo 1, lamina en mal estado es necesario sustituirla y darle mantenimiento a la estructura de soporte

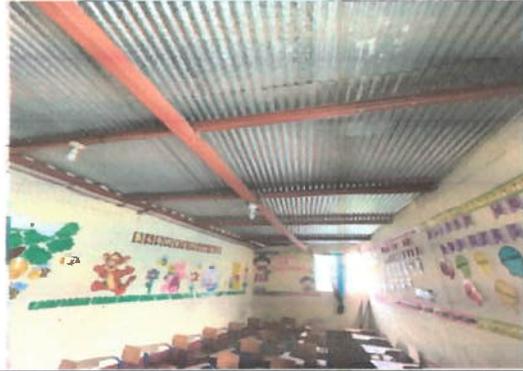
Foto 8: Modulo 1, lamina en mal estado es necesario sustituirla y darle mantenimiento a la estructura de soporte

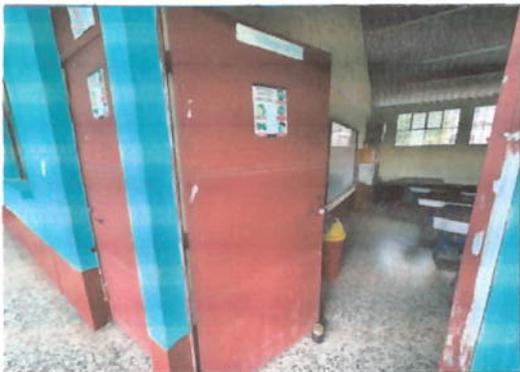
Foto 9: Modulo general, es necesario darle mantenimiento a las puertas

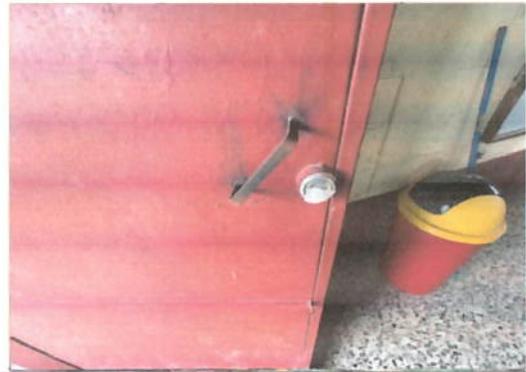
Foto 10: Modulo general Chapas en mal estado

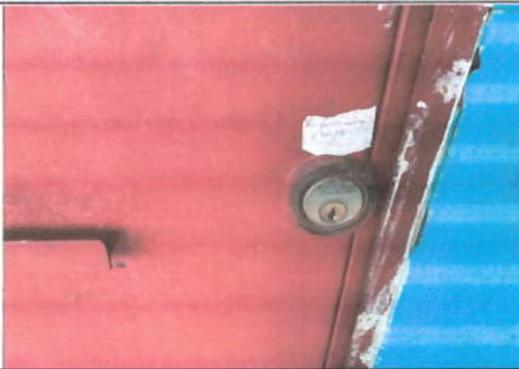
Foto 11: Modulo general Chapas en mal estado

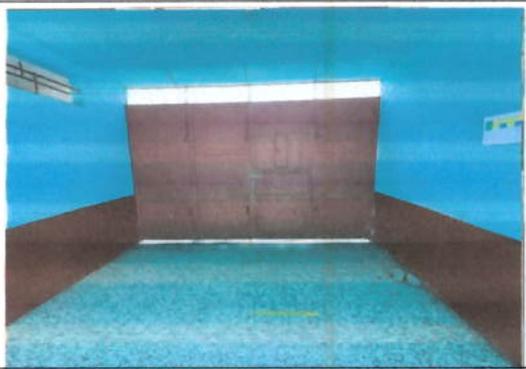
Foto 12, modulo general, es necesario darle mantenimiento al porton de ingreso
