REGISTRO FOTOGRÁFICO

DEPARTAMENTO: GUATEMALA /	MUNICIPIO: AMATITLAN /
NOMBRE DEL ESTABLECIMIENTO: EORM /	DIRECCIÓN DEL ESTABLECIMIENTO: CAMINO PRINCIPAL A LAS TROJES, LOTE NO. 8, MANZANA C COLONIA SAN PATRICIO, ALDEA LAS TROJES /
CÓDIGO DEL ESTABLECIMIENTO: 01-14-8760-43 /	FECHA DE LA INSPECCIÓN: 22/03/2024

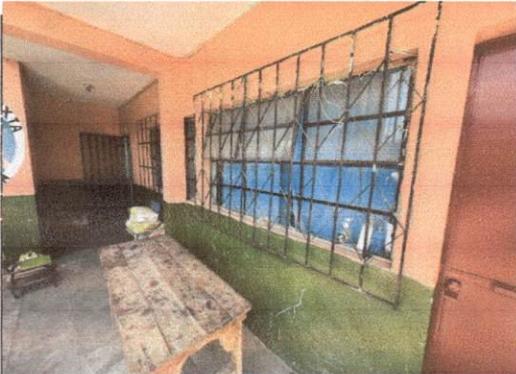
Foto 3: Es necesario sustituir por ventanas tipo PVC y dar mantenimiento a balcones

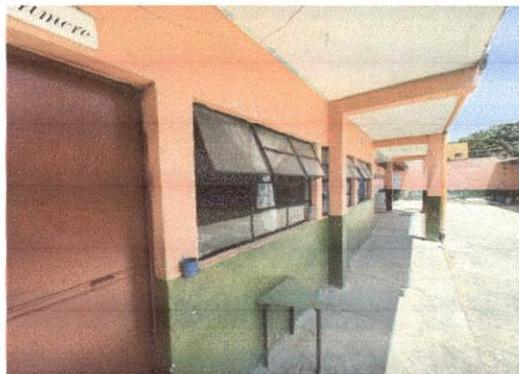
Foto 4: Es necesario sustituir por ventana tipo PVC y colocar balcones

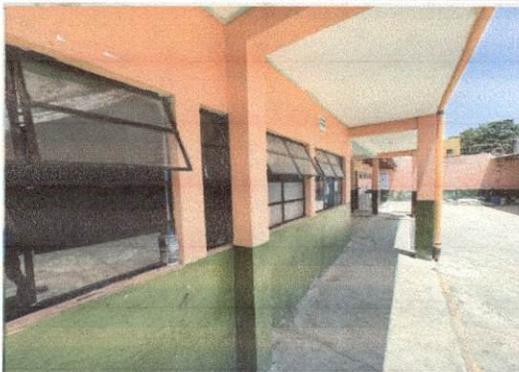
Foto 5: Es necesario sustituir por ventana tipo PVC y colocar balcones

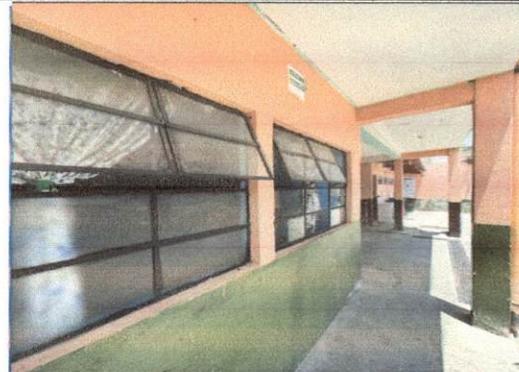
Foto 6: Es necesario sustituir por ventana tipo PVC y colocar balcones

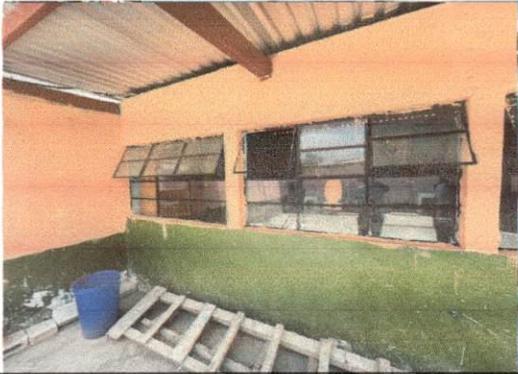
Foto 7: Es necesario sustituir por ventana tipo PVC y colocar balcones

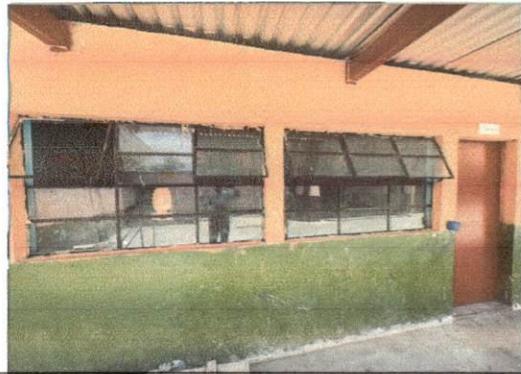
Foto 8: Es necesario sustituir por ventana tipo PVC y colocar balcones

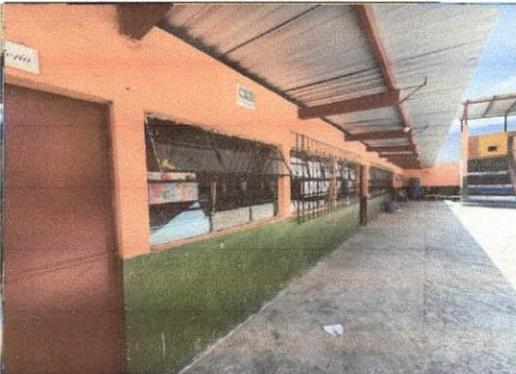
Foto 9: Es necesario sustituir por ventana tipo PVC y colocar balcones

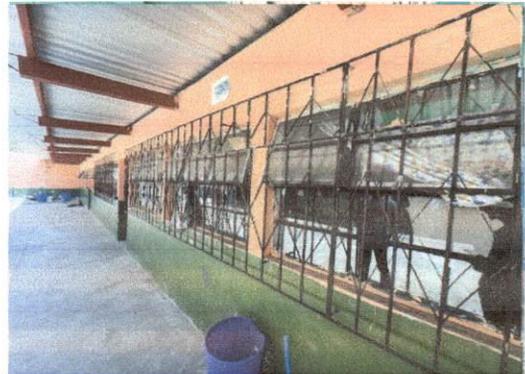
Foto 10: Es necesario sustituir por ventanas tipo PVC y dar mantenimiento a balcones

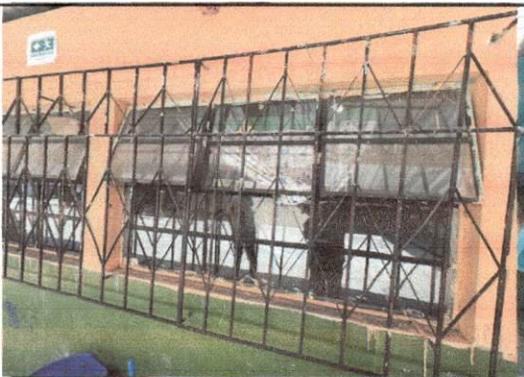
Foto 11: Es necesario sustituir por ventanas tipo PVC y dar mantenimiento a balcones

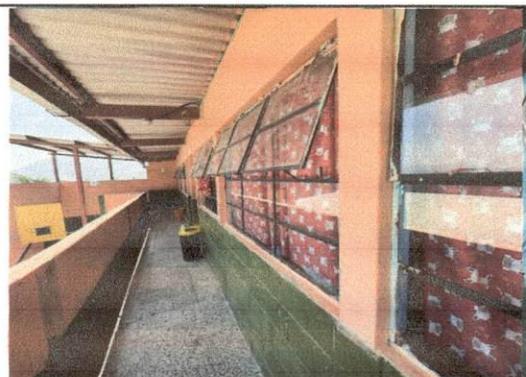
Foto 12: Ventanas de 2do nivel es necesario sustituir por ventanas tipo PVC
