REGISTRO FOTOGRÁFICO			
DEPARTAMENTO:	GUATEMALA ✓	MUNICIPIO:	VILLA NUEVA ✓
NOMBRE DEL ESTABLECIMIENTO:	EORM ✓	DIRECCIÓN DEL ESTABLECIMIENTO:	PARCELAMIENTO EL CEDRO, ZONA 3, BARCENAS ✓
CÓDIGO DEL ESTABLECIMIENTO:	01-15-0318-43 ✓	FECHA DE LA INSPECCIÓN:	22/03/2024

REGISTRO FOTOGRÁFICO

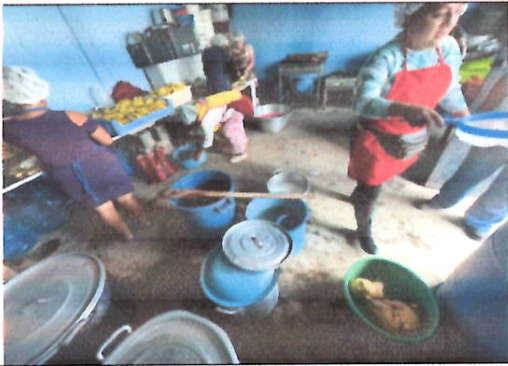
Foto 7: Modulo 1, en cocina es necesario colocar piso antideslizante

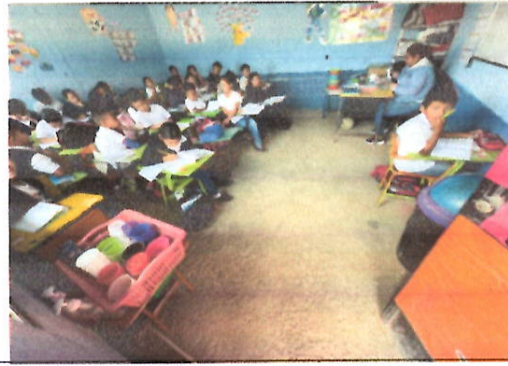
Foto 8: Modulo 1, se debe colocar piso ceramico en aulas

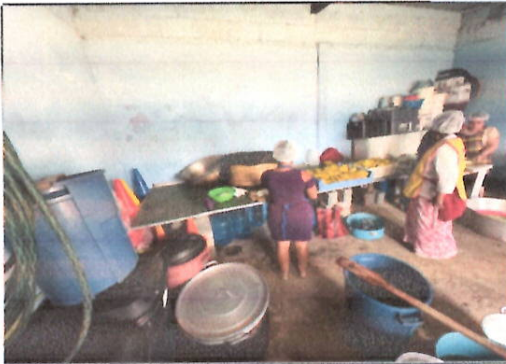
Foto 9: Modulo 1, en cocina se dejara mueble de concreto

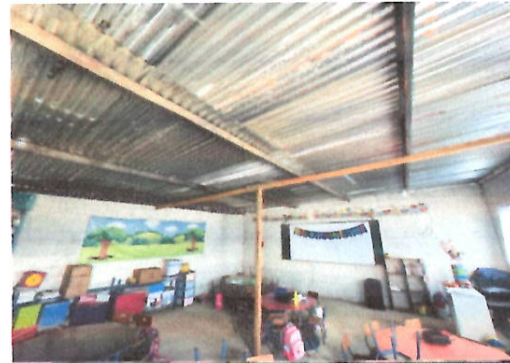
Foto 10: Modulo 2, se observa el mal estado de la estructura de soporte y cubierta de lamina

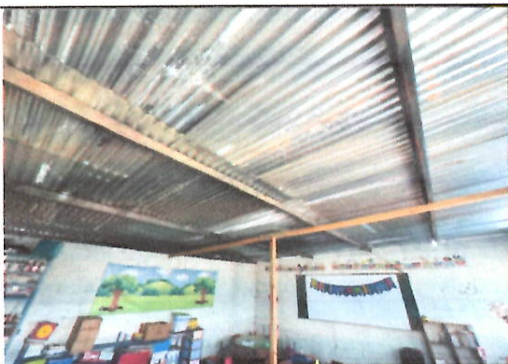
Foto 11: Modulo 2, se observa el mal estado de la cubierta de lamina y cubierta de lamina

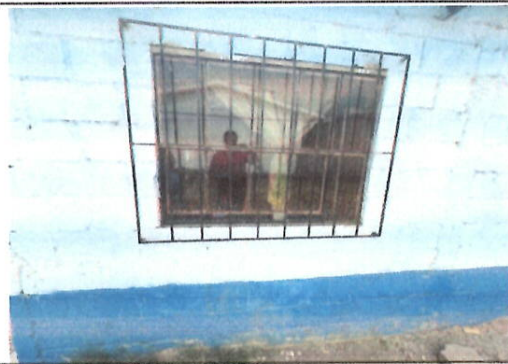
Foto 12: Modulo 2, es necesario sustituir ventanas por ventanas tipo PVC
