REGISTRO FOTOGRÁFICO

DEPARTAMENTO:	GUATEMALA	MUNICIPIO:	VILLA NUEVA
NOMBRE DEL ESTABLECIMIENTO:	EODP ANEXA A ESCUELA ASOCIACION DE PERIODISTAS DE GUATEMALA A.P.G.	DIRECCIÓN DEL ESTABLECIMIENTO:	10A. CALLE 4-16 ZONA 2 ALDEA SAN JOSE
CÓDIGO DEL ESTABLECIMIENTO:	01-15-1939-42	FECHA DE LA INSPECCIÓN:	22/03/2024

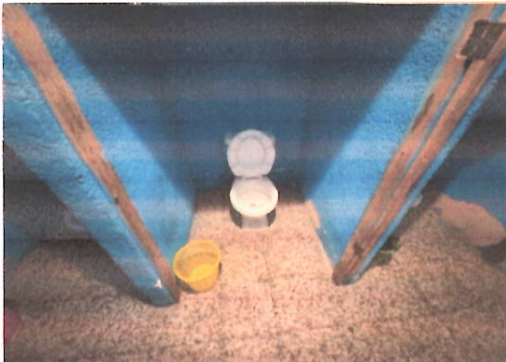
Foto 3: Sanitarios en mal estado y sin puertas

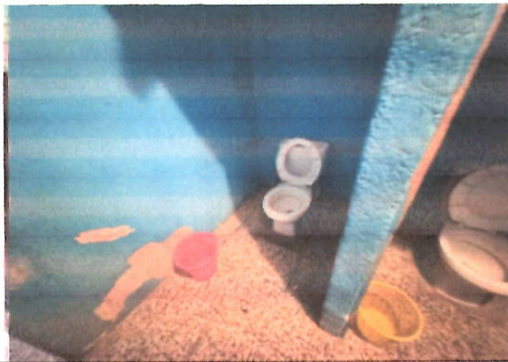
Foto 4: Sanitarios en mal estado y sin puertas

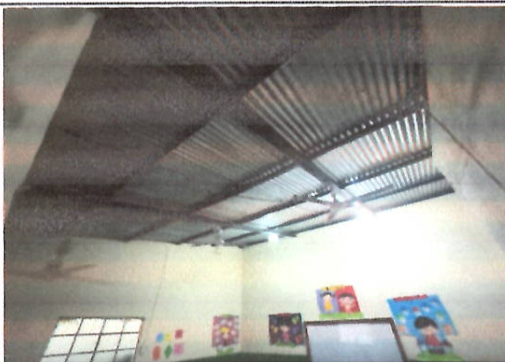
Foto 5: Modulo 1 lamina y sistema electrico en malas condiciones

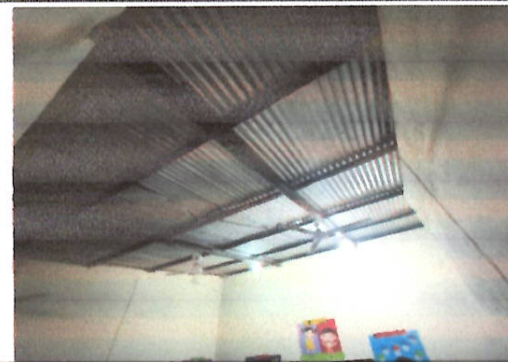
Foto 6: Modulo 1 lamina y sistema electrico en malas condiciones

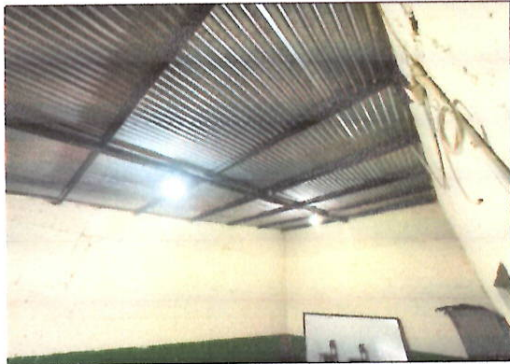
Foto 7: Modulo 1 lamina y sistema electrico en malas condiciones

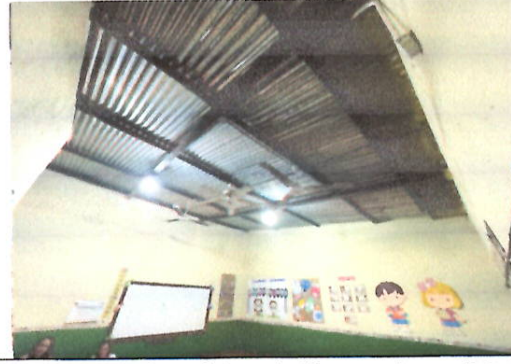
Foto 8: Modulo 1 lamina y sistema electrico en malas condiciones

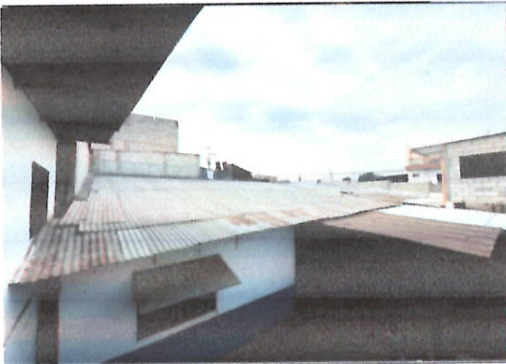
Foto 9: Modulo 1 lamina y sistema electrico en malas condiciones

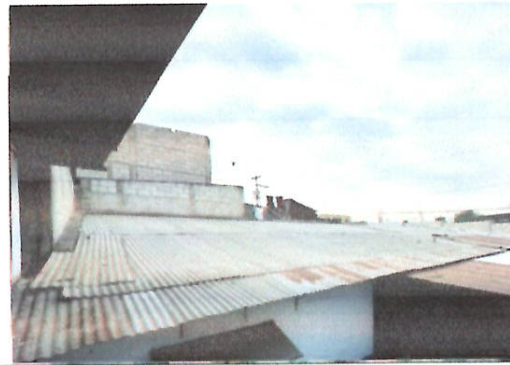
Foto 10: Modulo 1 lamina y sistema electrico en malas condiciones

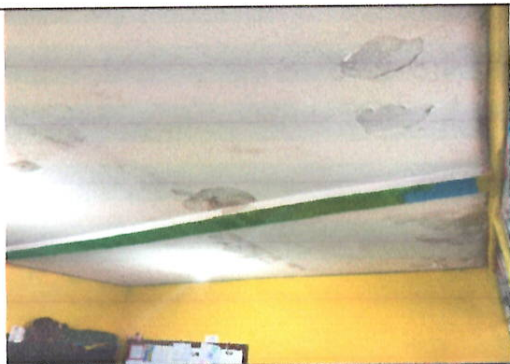
Foto 11: Losa con filtraciones, es necesario impermeabilizar losa

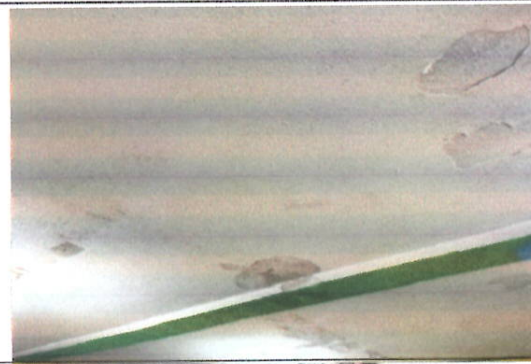
Foto 12: Losa con filtraciones, es necesario impermeabilizar losa
