REGISTRO FOTOGRÁFICO

DEPARTAMENTO:	GUATEMALA ✓	MUNICIPIO:	VILLA NUEVA ✓
NOMBRE DEL ESTABLECIMIENTO:	EOUM NO.600 'D' ✓	DIRECCIÓN DEL ESTABLECIMIENTO:	18 AVE. 21-65, COLONIA VILLA LOBOS I ✓
CÓDIGO DEL ESTABLECIMIENTO:	01-15-1992-43 ✓	FECHA DE LA INSPECCIÓN:	22/03/2024 ✓

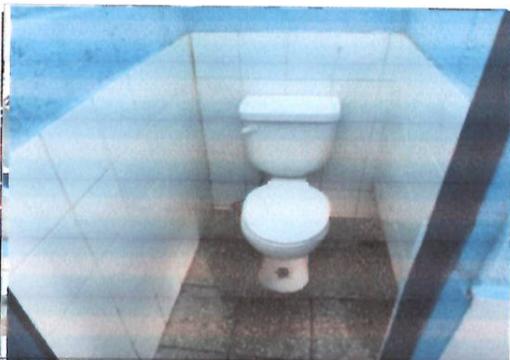
Foto 3: Sanitarios en mal estado es necesario sustituirlos

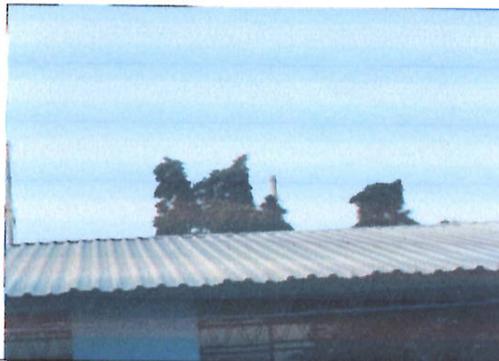
Foto 4: Modulo 1, no cuenta con canal

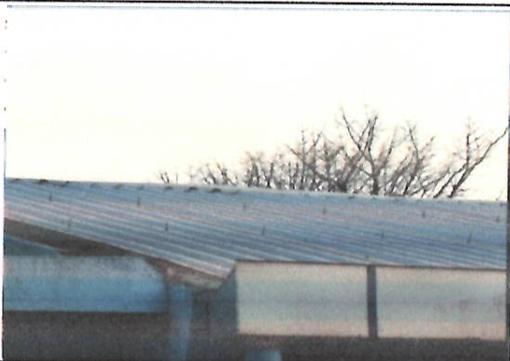
Foto 5: Es necesario revisar y aplicar silicone en tornillos

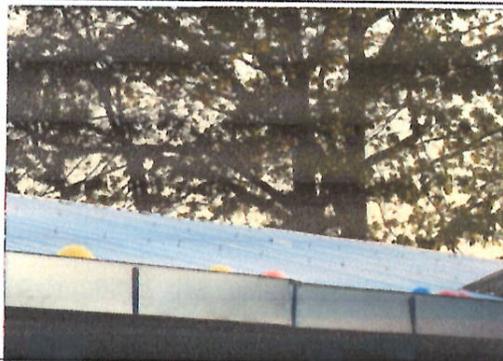
Foto 6: Es necesario revisar y aplicar silicone en tornillos

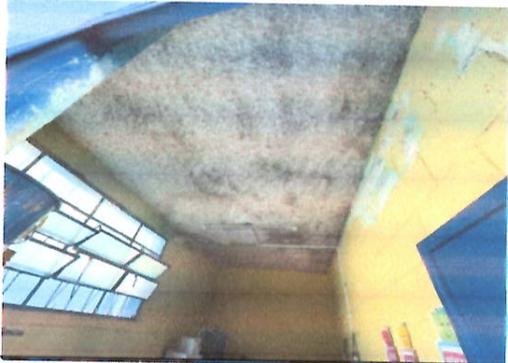
<p>Foto 7: Cocina es necesario aplicar impermeabilizante en losa para evitar humedad</p>

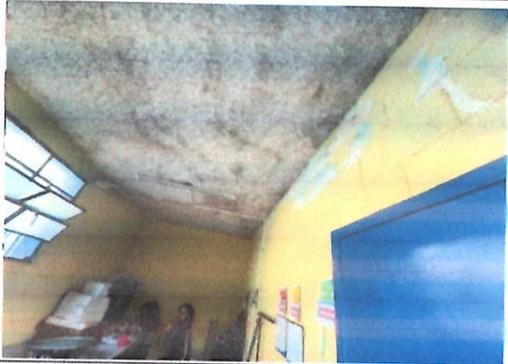
<p>Foto 8: Cocina es necesario aplicar impermeabilizante en losa para evitar humedad</p>

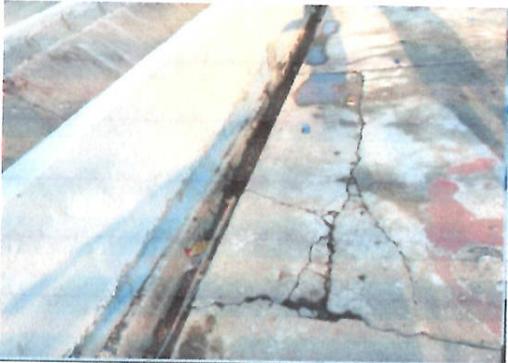
<p>Foto 9: no se cuenta con rejilla, es necesario colocarla</p>

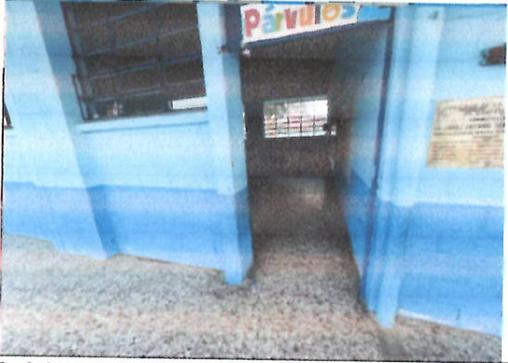
<p>Foto 10: Aula no cuenta con puerta, es necesario colocar puerta</p>

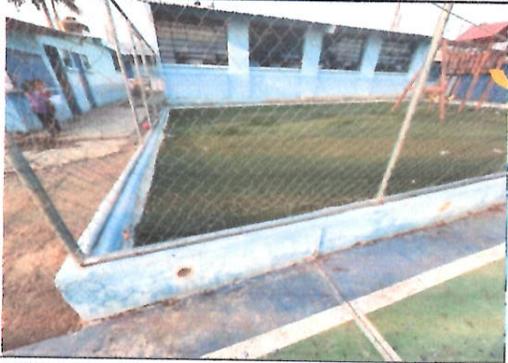
<p>Foto 11: Malla en mal estado, es necesario sustituirla</p>

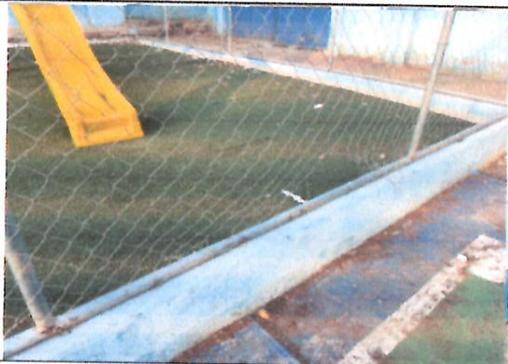
<p>Foto 12: Malla en mal estado, es necesario sustituirla</p>
