REGISTRO FOTOGRÁFICO

DEPARTAMENTO:	GUATEMALA ✓	MUNICIPIO:	VILLA NUEVA ✓
NOMBRE DEL ESTABLECIMIENTO:	EODP "LIC. JOSE DOMINGO SICAL FLORES" ✓	DIRECCIÓN DEL ESTABLECIMIENTO:	5A. CALLE 1-39 ZONA 1
CÓDIGO DEL ESTABLECIMIENTO:	01-15-2966-42 ✓	FECHA DE LA INSPECCIÓN:	11/03/2024

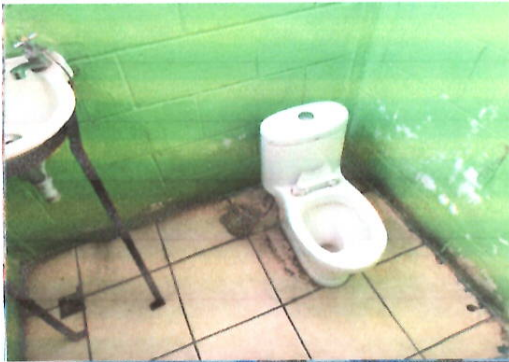
Foto 3: Sanitarios en mal estado, así mismo lavamanos dañados, también es necesario colocar azulejo

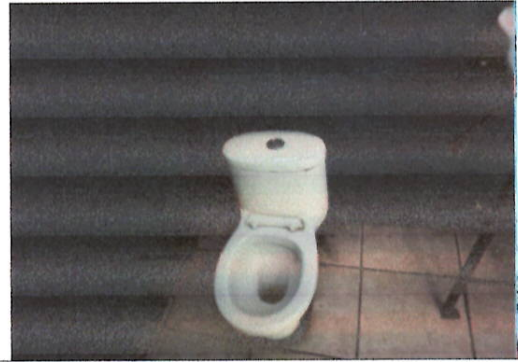
Foto 4: Sanitarios en mal estado, así mismo lavamanos dañados, también es necesario colocar azulejo

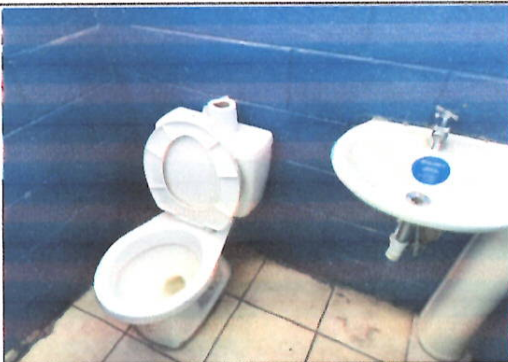
Foto 5: Sanitarios en mal estado, así mismo lavamanos dañados, también es necesario colocar azulejo

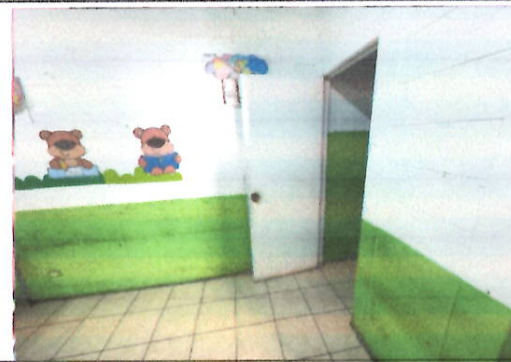
Foto 6: Puertas en mal estado, necesitan cambio

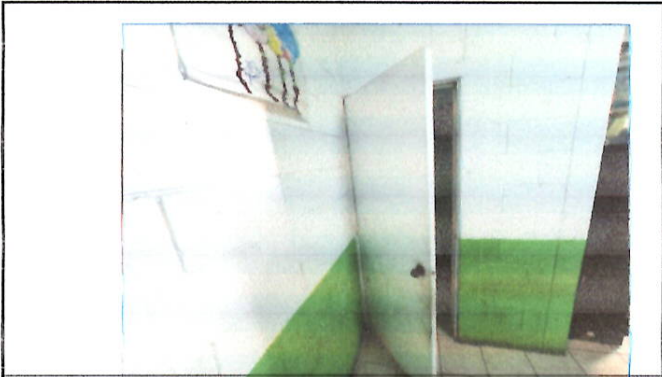
Foto 7: Puertas en mal estado, necesitan cambio, así mismo se observa que los muros necesitan aplicación de pintura

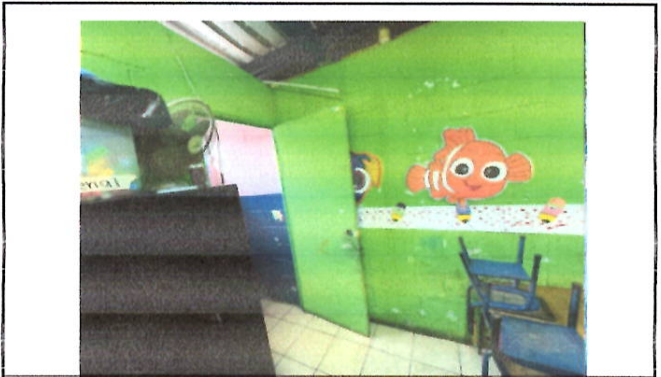
Foto 8: Puertas en mal estado, necesitan cambio, así mismo se observa que los muros necesitan aplicación de pintura

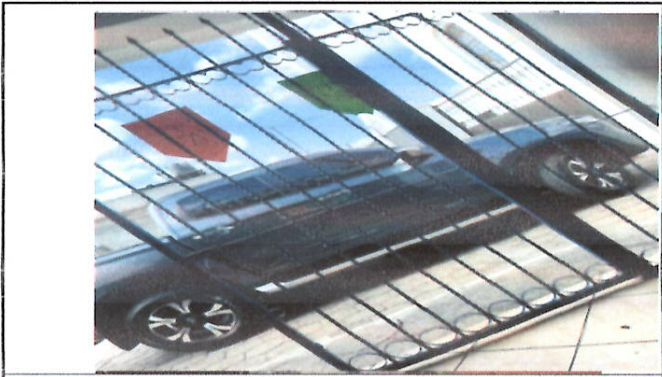
Foto 9: Es necesario sustituir porton por uno formal por la inseguridad del Sector

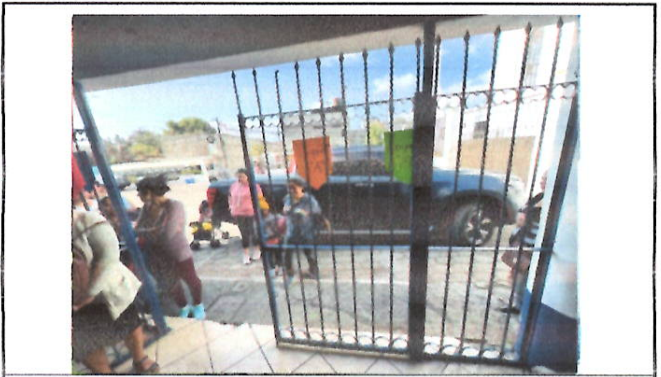
Foto 10: Es necesario sustituir porton por uno formal por la inseguridad del Sector

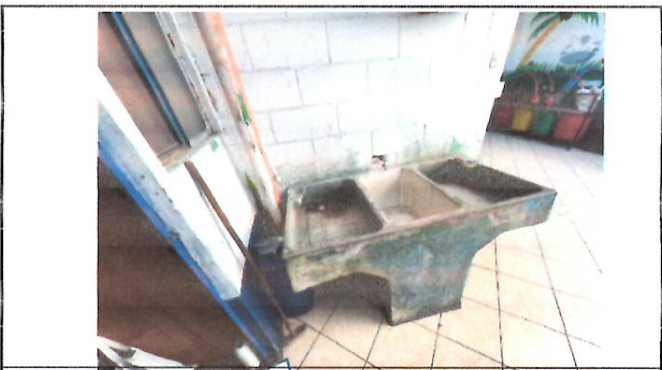
Foto 11: Pila en mal estado, es necesario sustituirla

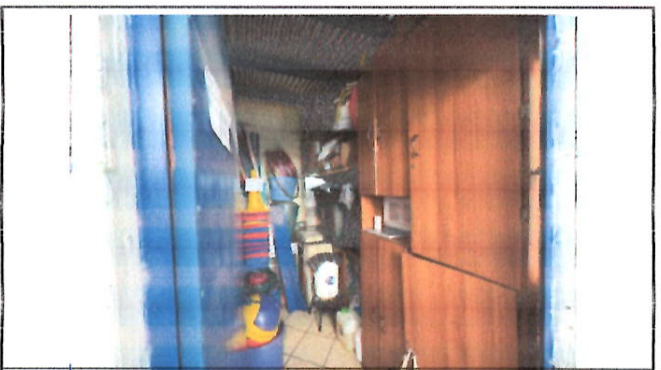
Foto 12: Es necesario colocar campana en cocina, así como muebles fijos de concreto con azulejo
