**REGISTRO FOTOGRÁFICO
PROGRAMA DE MANTENIMIENTO DE EDIFICIOS ESCOLARES PÚBLICOS**

SITUACIÓN DEFICIENCIAS DETERMINADAS PREVIO DURANTE POSTERIOR

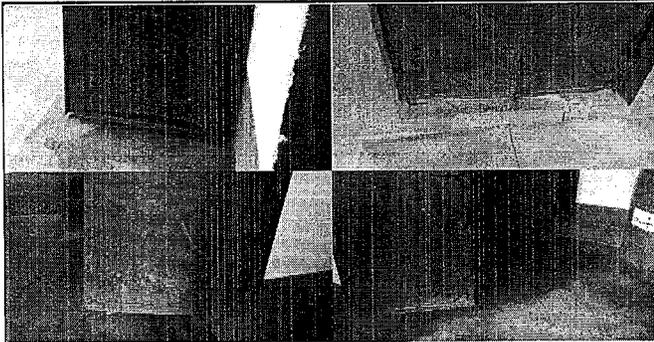
Mantenimiento a estructura de puertas de metal: Puertas rotas en la parte inferior, puertas que no se podían cerrar correctamente, específicamente alguna de las puertas de los salones de clase y la de los baños.

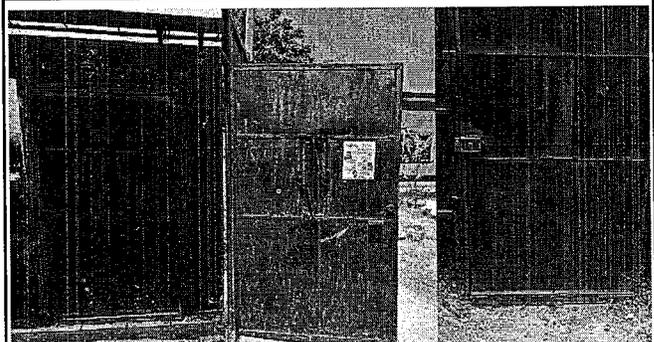
Sustitución de puerta del portón: puerta en mal estado, con daños significativos en la parte inferior incluyendo áreas rotas y debilitadas que comprometían su funcionalidad y seguridad.

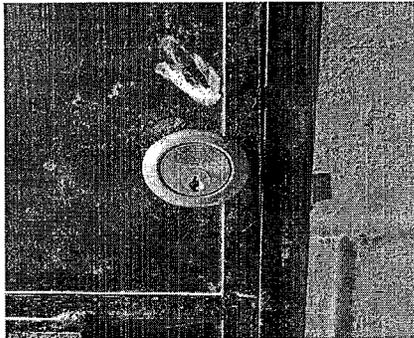
Sustitución de chapa: Se realizó una inspección detallada de una chapa que está en mal estado, presentado problemas de funcionamiento como atascarse con frecuencia.

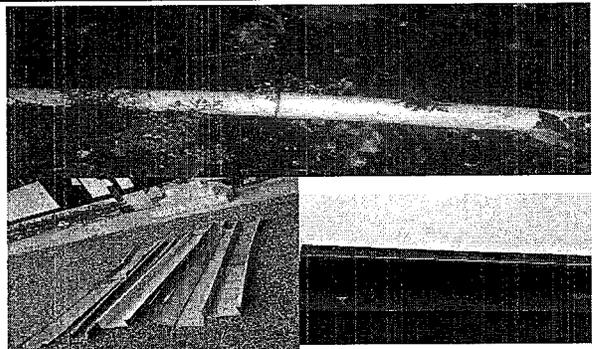
Canales y bajadas de agua pluvial: Los canales están deteriorados, con secciones picadas y oxidadas, algunos tubos se encuentran al aire libre, lo que provoca que los alumnos tropezarán en ellos y se rajarán con el tiempo.

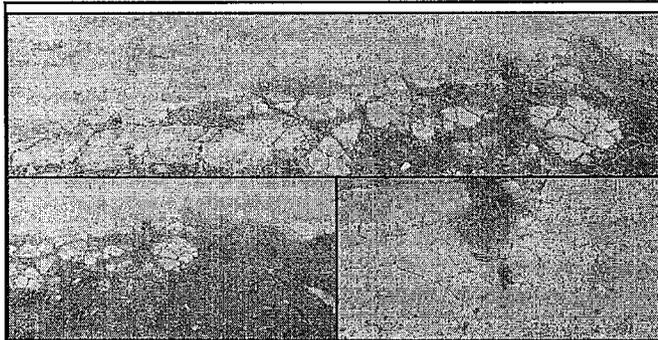
Reparación de banquetas de concreto: Se encontró que las banquetas estaban deterioradas, presentando grietas significativas y partes que se estaban desprendiendo gradualmente.

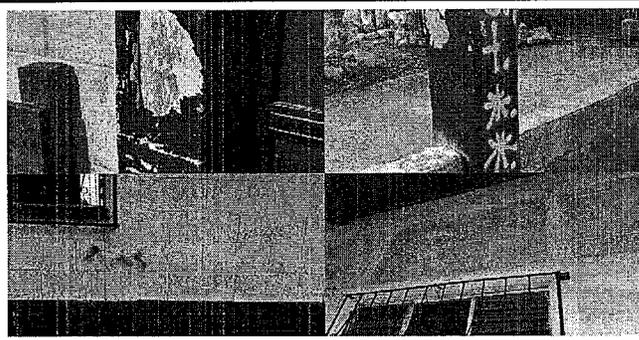
Pintura en muros exteriores e interiores: Las paredes y las columnas llevan años sin pintarse, presentado rayones de estudiantes anteriores, manchas y partes donde la pintura se esta despegando.

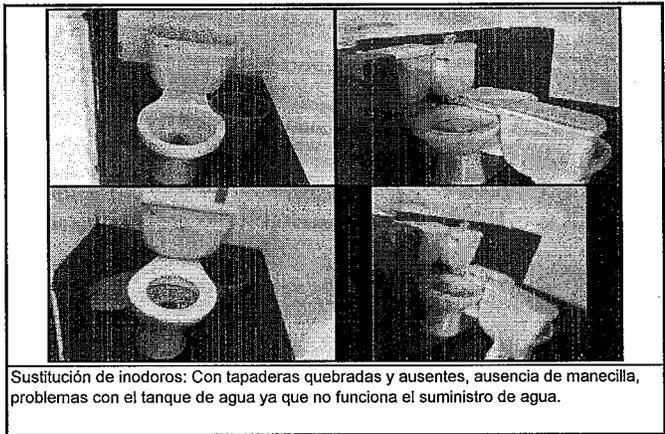
Sustitución de inodoros: Con tapaderas quebradas y ausentes, ausencia de manecilla, problemas con el tanque de agua ya que no funciona el suministro de agua.

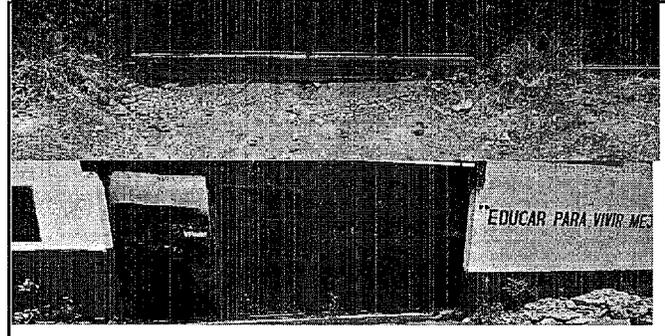
Mantenimiento a portones de metal: El portón no abre correctamente debido a una mala estructura en la banqueta, por lo que se encuentra un poco deteriorada.

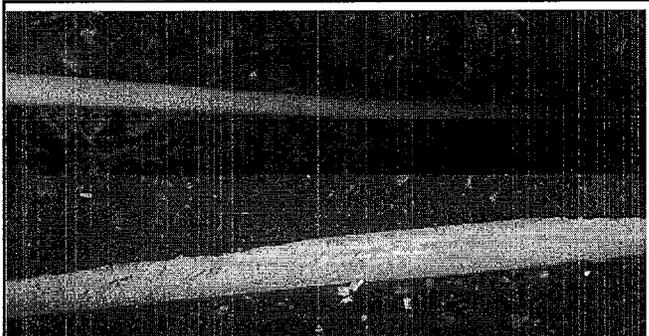
Sustitución de tubería PVC línea principal aguas negras: Presenta algunas roturas y fisuras lo que provocaba en algunos casos fugas y filtraciones de aguas negras, la tubería muestra signos de desgaste y corrosión.

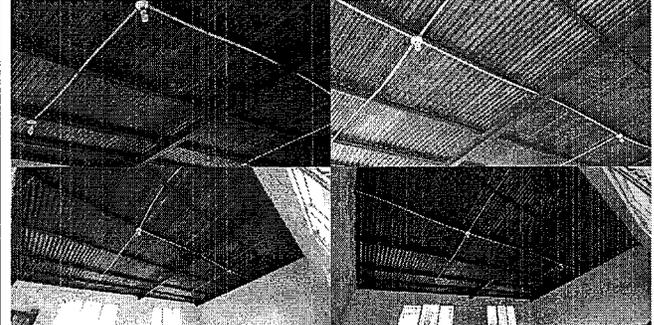
Sustitución de focos ahorradores por lámparas Led: Varios de los focos están en mal estado, se encontró que varios casquillos están defectuosos y no funcionan correctamente, en la cocina y dirección no cuentan con luz.

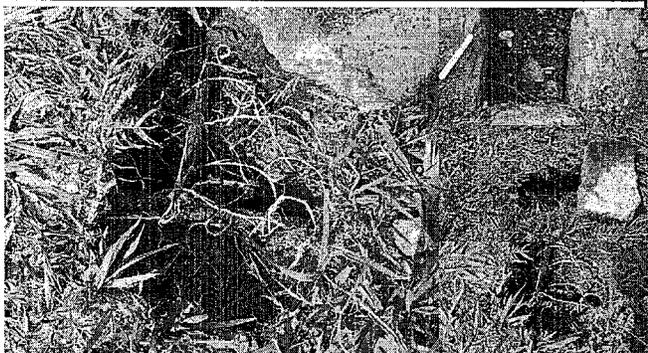
Sustitución de caja de registro: la caja de registro se encuentra llena de tierra y residuos, lo que impide ver y acceder adecuadamente a su contenido, esta acumulación causa obstrucciones y dificulta su mantenimiento.

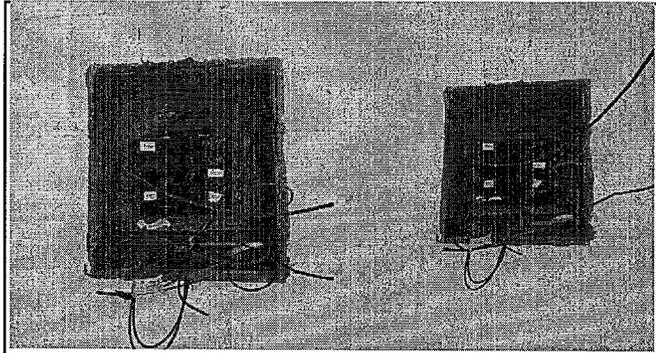
Sustitución de tablero y flipones: Algunos flipones no funcionan correctamente lo que causaba cortes de energía, como también muestra signos de desgaste lo que compromete su capacidad para proteger el sistema eléctrico.

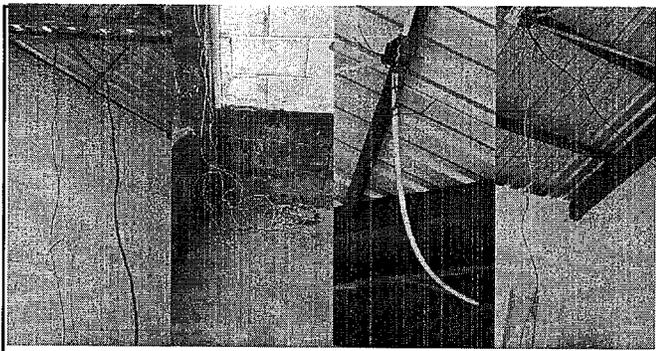
Sustitución de cableado eléctrico: se reportaron fallas recurrentes en la iluminación, indicando posibles problemas con el cableado existente por lo que no se pudo determinar el problema y se sugirió cambiar todo el cableado.

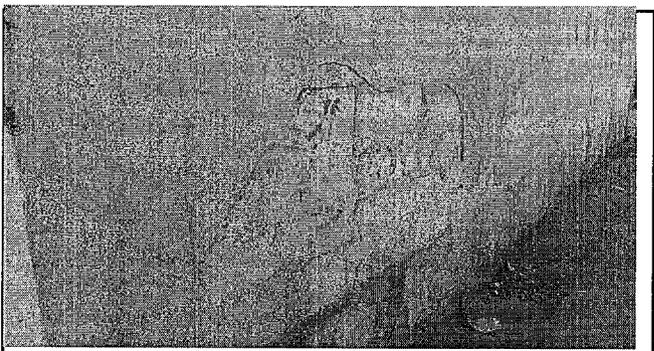
Repello en muro: el repello se estaba cayendo y afectaba la apariencia y la integridad estructural del muro.
