**REGISTRO FOTOGRÁFICO
PROGRAMA DE MANTENIMIENTO DE EDIFICIOS ESCOLARES PÚBLICOS**

DEPARTAMENTO:	Guatemala	MUNICIPIO:	Villa Canales
NOMBRE DEL ESTABLECIMIENTO:	Escuela Oficial Rural Mixta	DIRECCIÓN DEL ESTABLECIMIENTO:	1er. Callejón sector el campo lote 99 z.3 aldea Colmenas
CÓDIGO DEL ESTABLECIMIENTO:	01-16-6434-43	FECHA:	22/10/2024

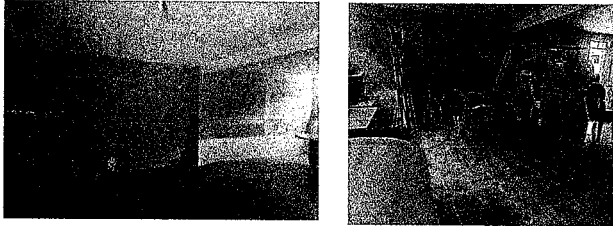
Foto 1 y 2: Aula 1. Necesita ventilación. Demolición de pared para Apertura de ventana, instalación de ventana de metal corrediza e instalación de balcón.

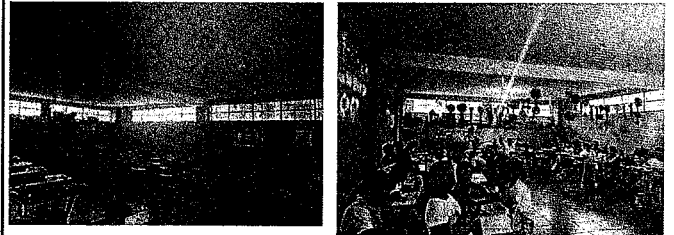
Foto 3 y 4: Aula 2. Necesita ventilación. Modificación de ventana fija a ventana corrediza, e instalación de balcón.

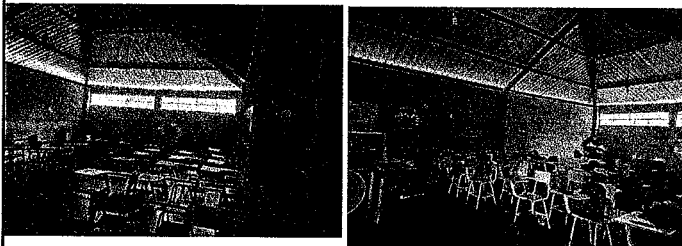
Foto 5 y 6: Aula 3. Necesita ventilación. Demolición de pared para Apertura de ventana, instalación de ventana de metal corrediza e instalación de balcón.

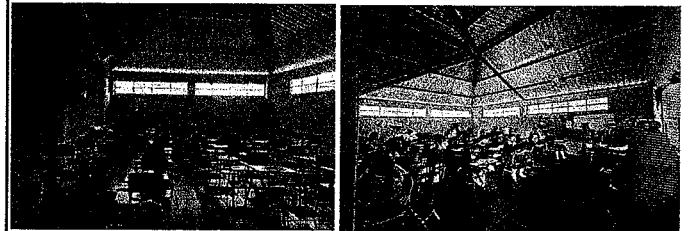
Foto 7 y 8: Aula 4. Necesita ventilación. Modificación de ventana fija a ventana corrediza, e instalación de balcón.

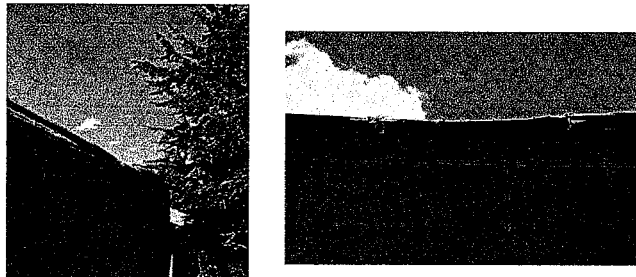
Foto 14 y 15: Sustitución de cargadores de metal en mal estado, enderezado de canal pluvial.

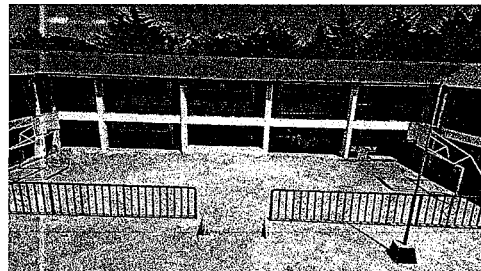
Foto 16: Refuerzo de banrandal perimetral del segundo nivel, agregando 330 barrotos de metal.

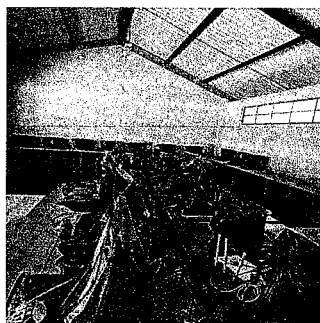
Foto 17: Agregado de acametida eléctrica en salón de computación para conexión de 20 equipos de computación.

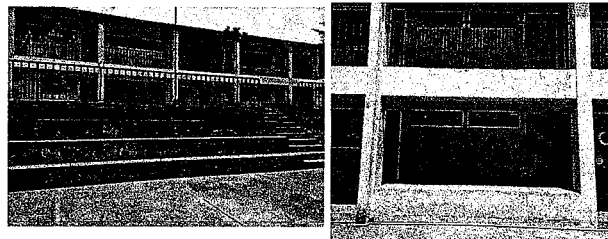
Foto 18 y 19: Aplicación de pintura latex en 1,112 m2 a dos manos en pasillos y exterior del edificio escolar.
