## REGISTRO FOTOGRÁFICO PROGRAMA DE MANTENIMIENTO DE EDIFICIOS ESCOLARES PÚBLICOS

DEPARTAMENTO:	GUATEMALA	MUNICIPIO:	SAN MIGUEL PETAPA
NOMBRE DEL ESTABLECIMIENTO:	ESCUELA OFICIAL URBANA MIXTA SONIA JUDITH CO	DIRECCIÓN DEL ESTABLECIMIENTO:	KM 13.5 RUTA A VILLA HERMOSA COLONIA AGUILAR HI
CÓDIGO DEL ESTABLECIMIENTO:	01-17-6984-43	FECHA:	45516

DEPARTAMENTO:	Guatemala	MUNICIPIO:	San Miguel Petapa
NOMBRE DEL ESTABLECIMIENTO:	Escuela Oficial Urbana Mixta "Sonia Judith Cerdón Guzmán"	DIRECCIÓN DEL ESTABLECIMIENTO:	Km. 13.5 ruta a Villa Hermosa Col. Aguilar Hernández
CÓDIGO DEL ESTABLECIMIENTO:	01-17-6984-43	FECHA:	22 de Octubre de 2024

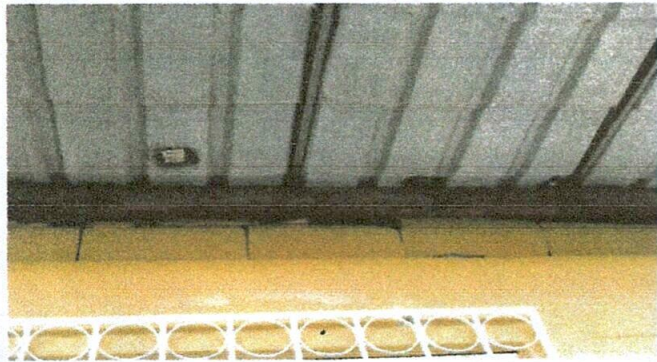
Foto: CAMBIO DE TECHO DE LAMINA

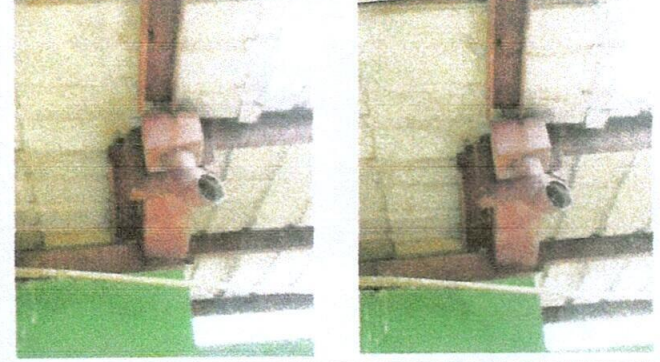
Foto: 2 REFORZADO DE COSTANERAS Y CANALES

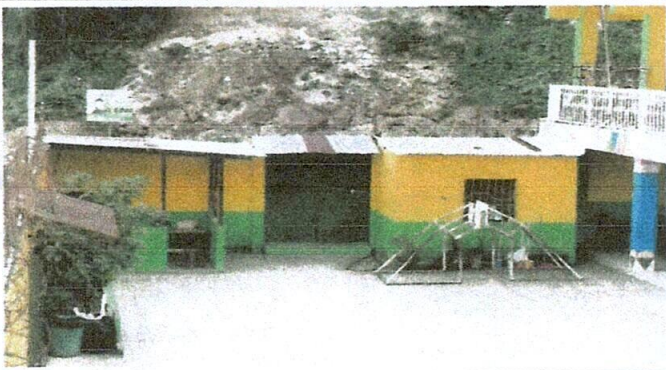
Foto: 3 AMPLIACION DE COCINA

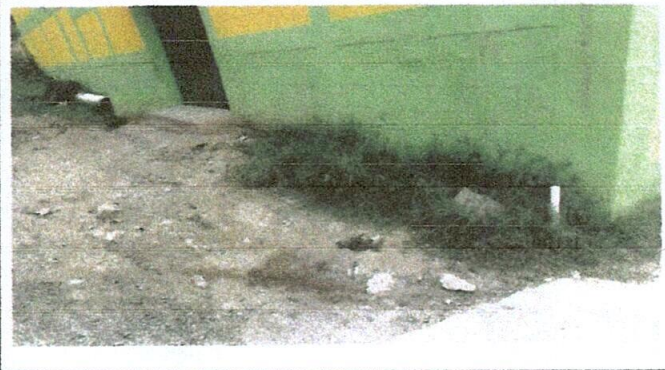
Foto: 4 CAMBIO DE PUERTAS OXIDADAS

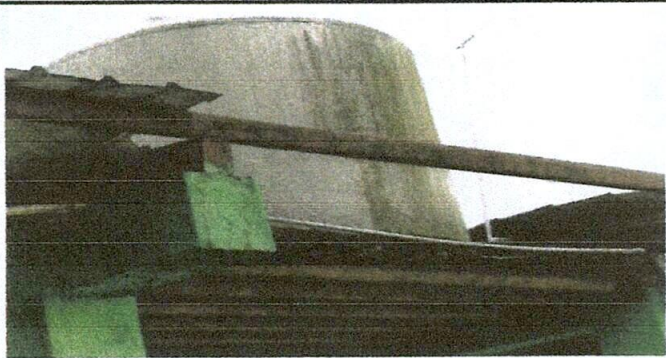
Foto: 5 CAMBIO DE TINACO Y REFORZAMIENTO DE LOZA QUE SOSTIENE

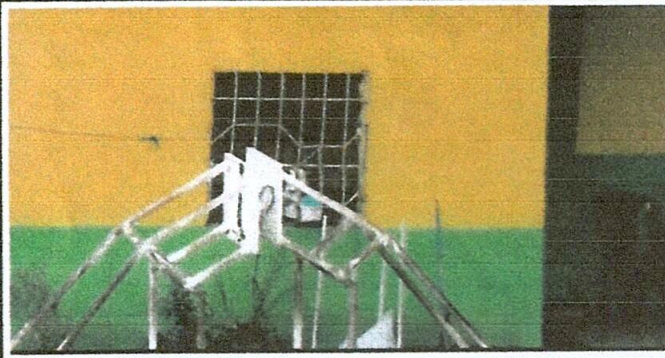
Foto: 6 CAMBIO DE VENTANAS

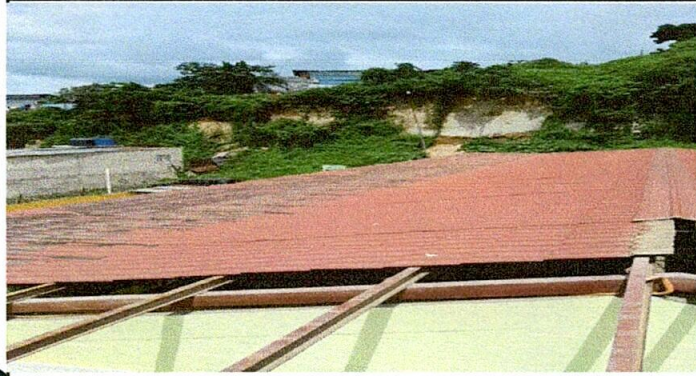
Foto1: costaneras oxidadas y lámina vieja con agujeros

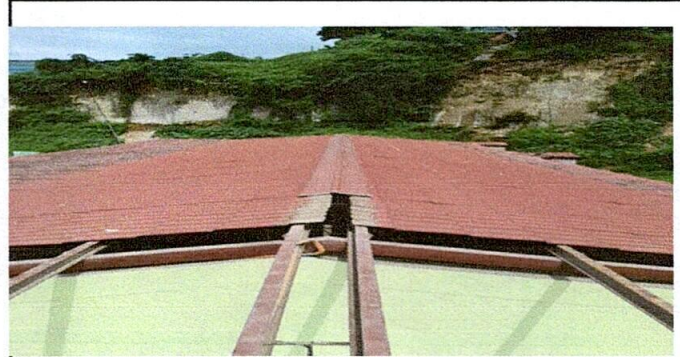
Foto 2: Costaneras oxidadas y lámina de las aulas en mal estado.

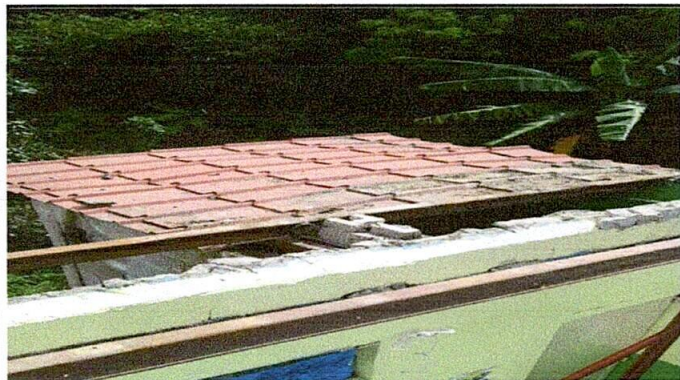
Foto 3: Vista posterior de lámina vieja de las aulas

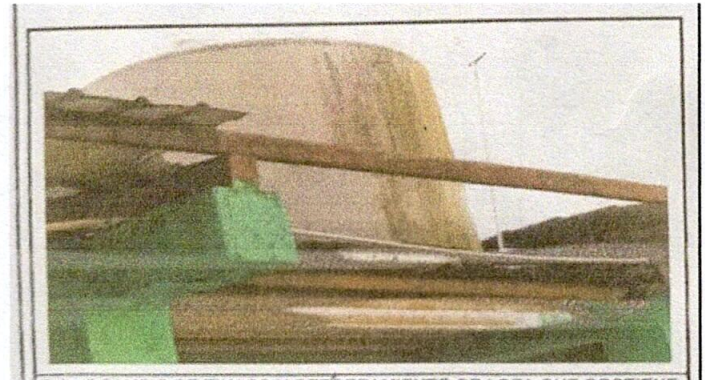
Foto 4: costaneras oxidadas.

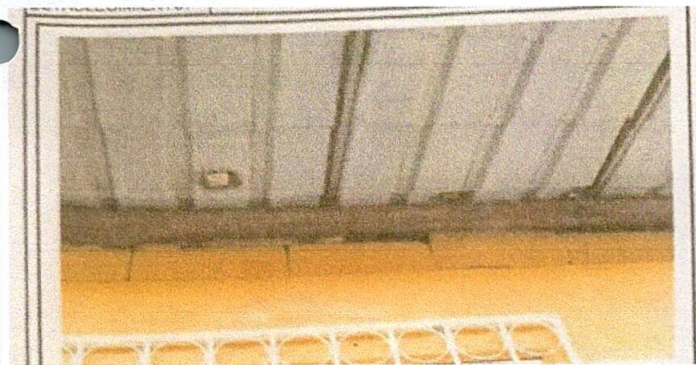
Foto 5: Lámina vieja doblada y con agujeros donde se filtra el agua de lluvia

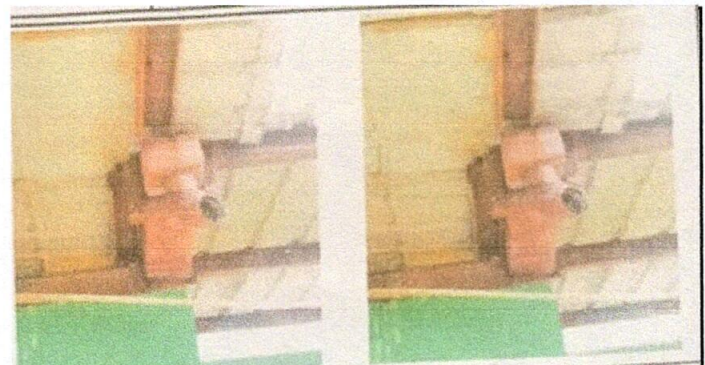
Foto 6: Se visualizan láminas y costaneras en mal estado.
