SITUACIÓN DEFICIENCIAS DETERMINADAS PREVIO DURANTE POSTERIOR

DEPARTAMENTO:	HUEHUETENANGO	MUNICIPIO:	HUEHUETENANGO
NOMBRE DEL ESTABLECIMIENTO:	ESCUELA OFICIAL URBANA MIXTA " EL CALVARIO"	DIRECCIÓN DEL ESTABLECIMIENTO:	2DA. AVENIDA "A" 4-53 ZONA 3 HUEHUETENANGO
CÓDIGO DEL ESTABLECIMIENTO:	13-01-0011-43	FECHA:	22 DE MAYO DE 2024

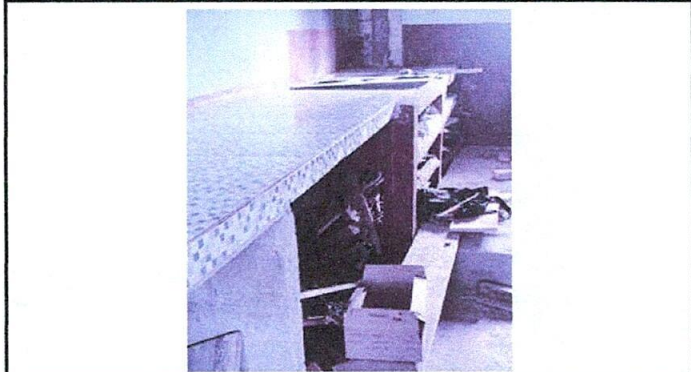
Foto1: sustitución de estufa rural (completa) Incluye chimenea y plancha de metal

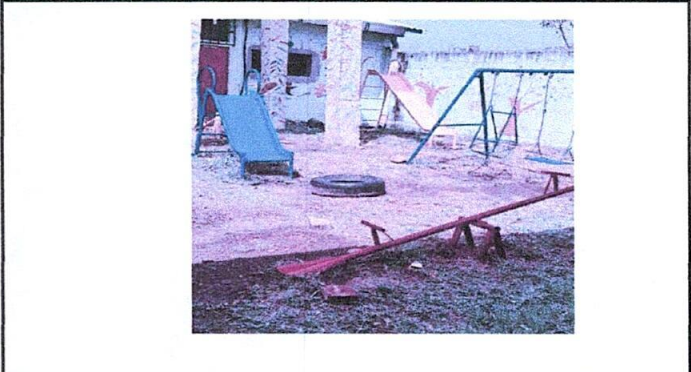
Foto 2: Mejoramiento de juegos metálicos en mal estado.

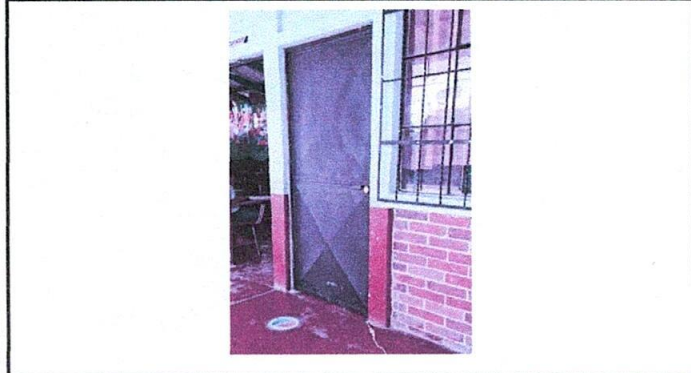
Foto 3: Sustitución de puerta pre - fabrica por puerta de metal

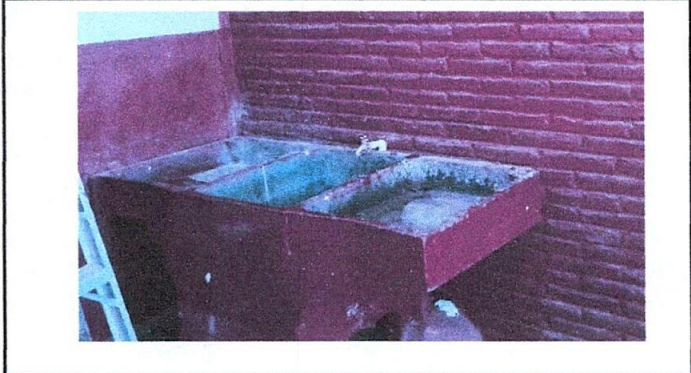
Foto 4: Sustitución de Pila de concreto por pila de concreto, fundida en el lugar

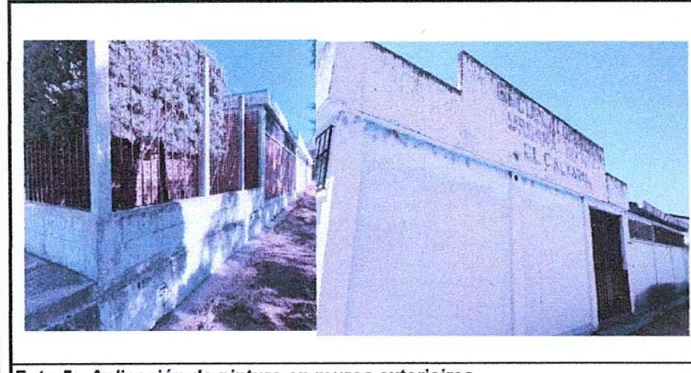
Foto 5: Aplicación de pintura en muros exteriores

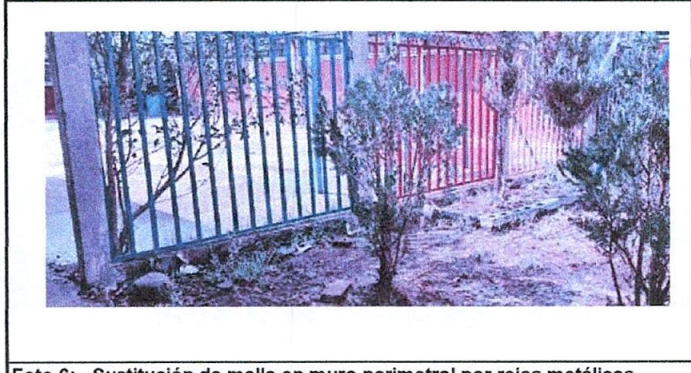
Foto 6: Sustitución de malla en muro perimetral por rejas metálicas
