REGISTRO FOTOGRÁFICO PROGRAMA DE MANTENIMIENTO DE EDIFICIOS ESCOLARES PÚBLICOS

DEPARTAMENTO:	HUEHUETENANGO	MUNICIPIO:	HUEHUETENANGO
NOMBRE DEL ESTABLECIMIENTO:	ESCUELA OFICIAL RURAL MIXTA	DIRECCIÓN DEL ESTABLECIMIENTO:	ALDEA SUCULIQUE, HUEHUETENANGO
CÓDIGO DEL ESTABLECIMIENTO:	13-01-0018-43	FECHA:	29/02/2024

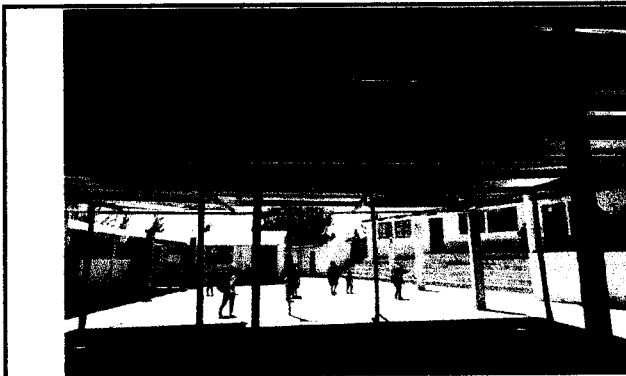
Foto 3: SUSTITUCION DE ESTRUCTURA DE SOPOTE DE MADERA POR METAL

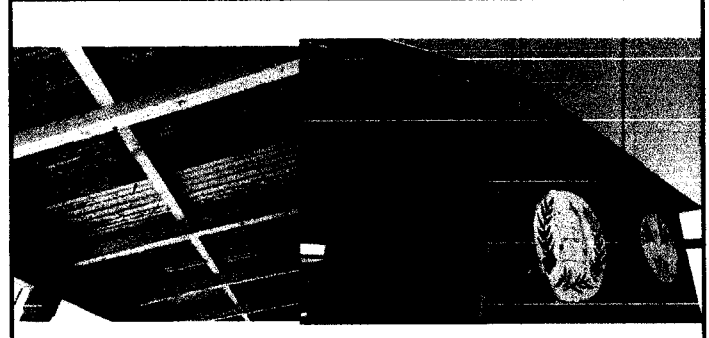
Foto 6: SUSTITUCION DE LAMINA POR LAMINA TROQUELADA
