SITUACIÓN DEFICIENCIAS DETERMINADAS PREVIO DURANTE POSTERIOR

DEPARTAMENTO:	HUEHUETENANGO	MUNICIPIO:	HUEHUETENANGO
NOMBRE DEL ESTABLECIMIENTO:	ESCUELA OFICIAL RURAL MIXTA	DIRECCIÓN DEL ESTABLECIMIENTO:	ALDEA SUCULIQUE, HUEHUETENANGO
CÓDIGO DEL ESTABLECIMIENTO:	13-01-0018-43	FECHA:	10/06/2024

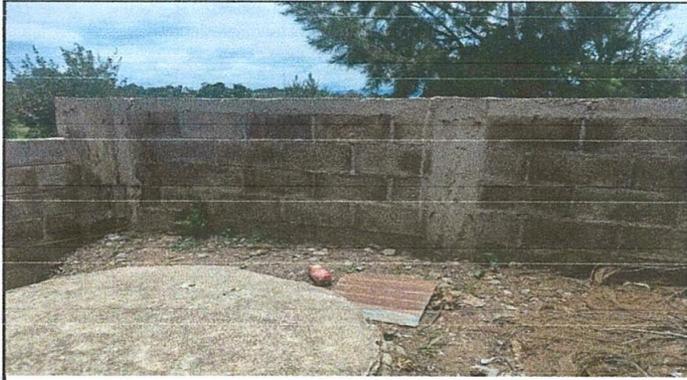
Foto 1: REPARACION MURO PERIMETRAL DE BLOCK

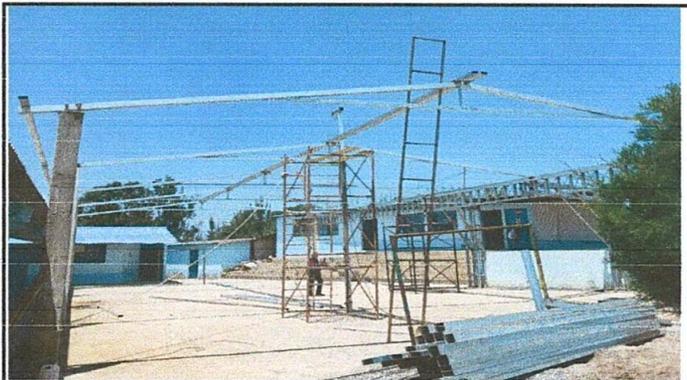
Foto 3: SUSTITUCION DE ESTRUCTURA DE SOPOTE DE MADERA POR METAL

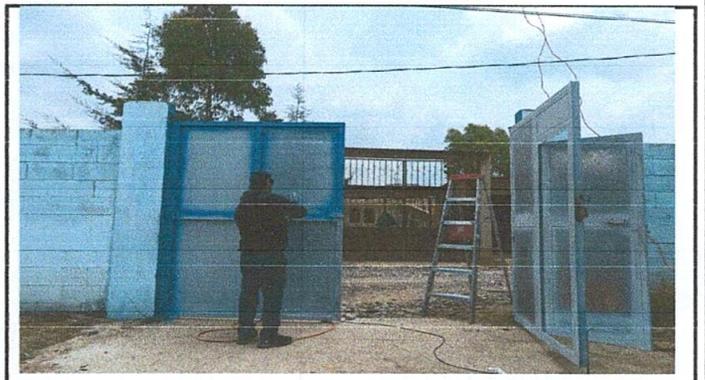
Foto 4: SUSTITUCION DE PORTON DE METAL DE 1.60*2.30

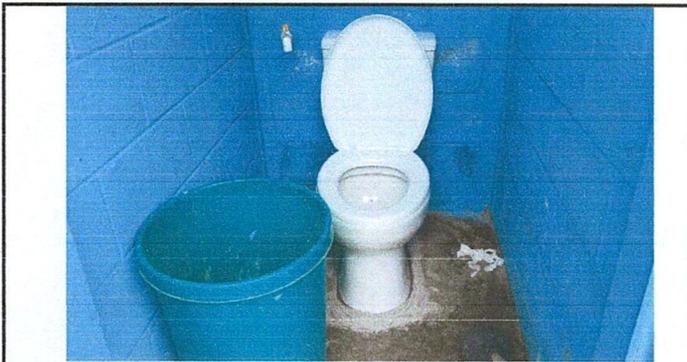
Foto 5: SUSTITUCIÓN DE INODOROS

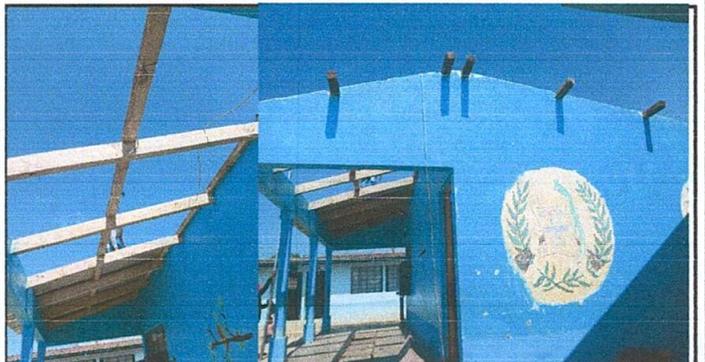
Foto 6: SUSTITUCION DE LAMINA POR LAMINA TROQUELADA
