SITUACIÓN DEFICIENCIAS DETERMINADAS PREVIO DURANTE POSTERIOR

DEPARTAMENTO:	HUEHUETENANGO	MUNICIPIO:	HUEHUETENANGO
NOMBRE DEL ESTABLECIMIENTO:	ESCUELA OFICIAL RURAL MIXTA	DIRECCIÓN DEL ESTABLECIMIENTO:	ALDEA SUCULIQUE, HUEHUETENANGO
CÓDIGO DEL ESTABLECIMIENTO:	13-01-0018-43	FECHA:	7/07/2024

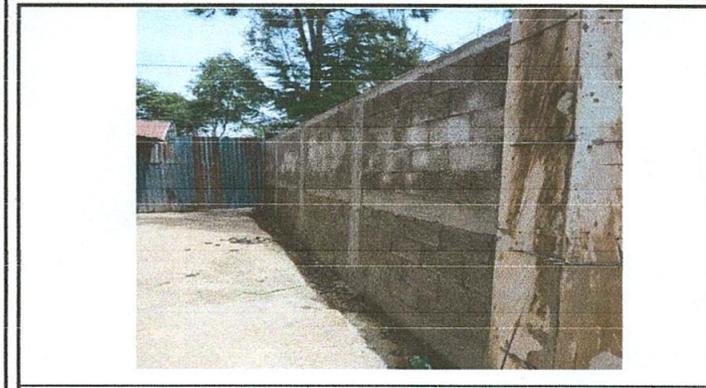
Foto 1: REPARACION MURO PERIMETRAL DE BLOCK

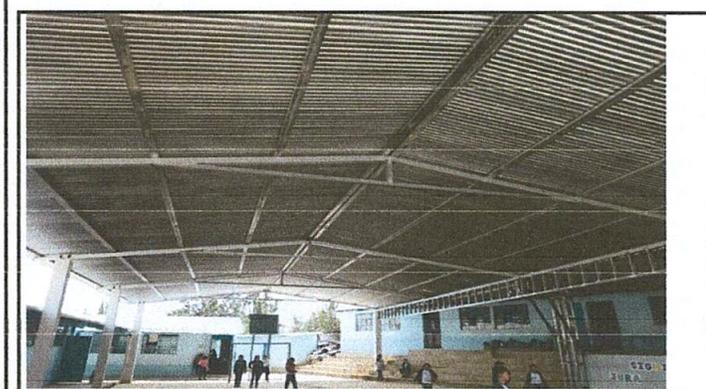
Foto 3: SUSTITUCION DE ESTRUCTURA DE SOPOTE DE MADERA POR METAL

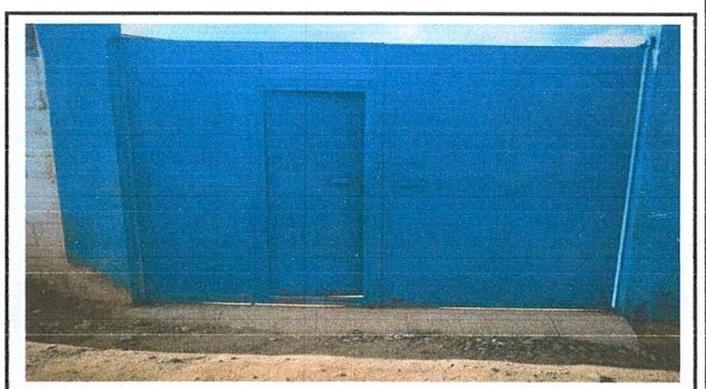
Foto 4: SUSTITUCION DE PORTON DE METAL DE 1.60*2.30

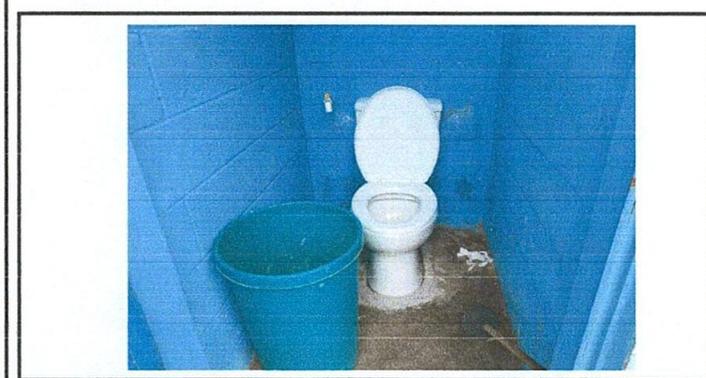
Foto 5: SUSTITUCIÓN DE INODOROS

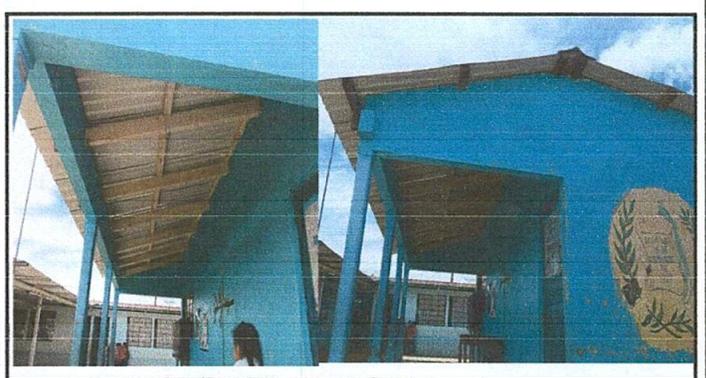
Foto 6: SUSTITUCION DE LAMINA POR LAMINA TROQUELADA
