SITUACIÓN DEFICIENCIAS DETERMINADAS PREVIO DURANTE POSTERIOR

DEPARTAMENTO:	HUEHUETENANGO	MUNICIPIO:	HUEHUETENANGO
NOMBRE DEL ESTABLECIMIENTO:	ESCUELA OFICIAL RURAL MIXTA	DIRECCIÓN DEL ESTABLECIMIENTO:	ALDEA CAMBOTE, HUEHUETENANGO, HUEHUETENANGO
CÓDIGO DEL ESTABLECIMIENTO:	13-01-0035-43	FECHA:	24 DE JUNIO DE 2024

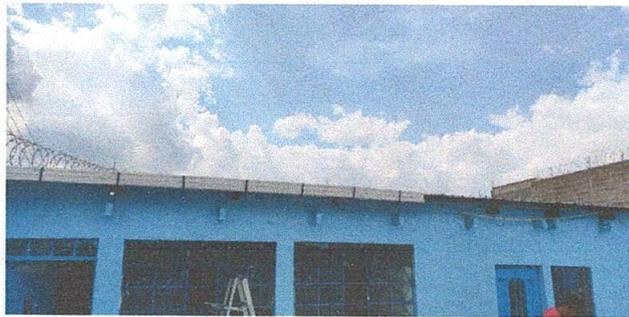
Foto1: Sustitución de canal por PVC

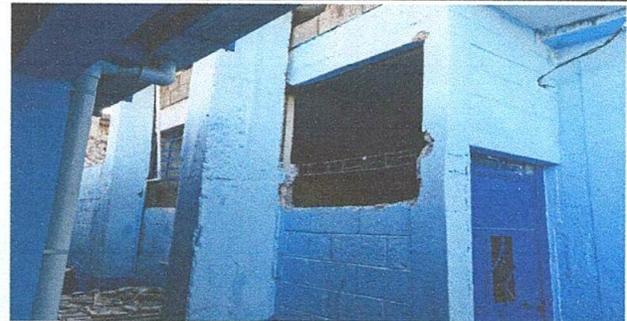
Foto 2: Mejoramiento de ventanas e iluminación

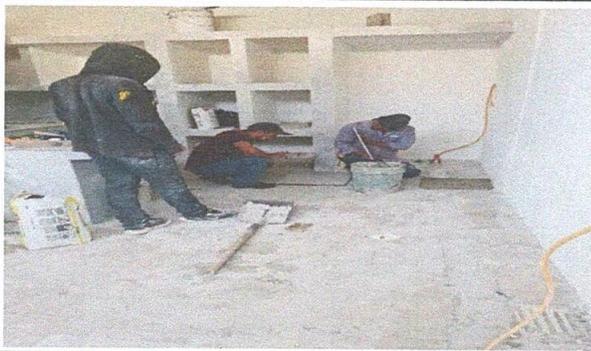
Foto 3: Sustitución de piso cerámico

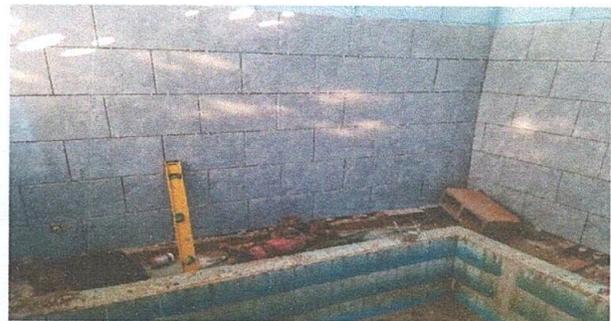
Foto 4: Sustitución de azulejo en baños

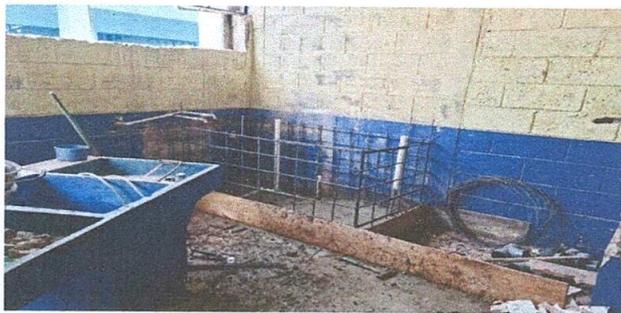
Foto 5: Sustitución de pila por pila fundidad

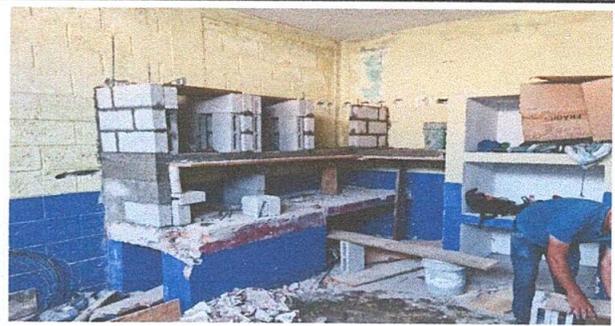
Foto 6: Sustitución de mueble de concreto en cocina
