**REGISTRO FOTOGRÁFICO
PROGRAMA DE MANTENIMIENTO DE EDIFICIOS ESCOLARES PÚBLICOS**

PRA-FOR-123
Versión 1

SITUACIÓN DEFICIENCIAS DETERMINADAS PREVIÓ DURANTE POSTERIOR

DEPARTAMENTO:	HUEHUETENANGO	MUNICIPIO:	HUEHUETENANGO
NOMBRE DEL ESTABLECIMIENTO:	EORM	DIRECCIÓN DEL ESTABLECIMIENTO:	ALDEA CHIVACABÉ
CÓDIGO DEL ESTABLECIMIENTO:	13-01-0038-43	FECHA:	21/06/2024

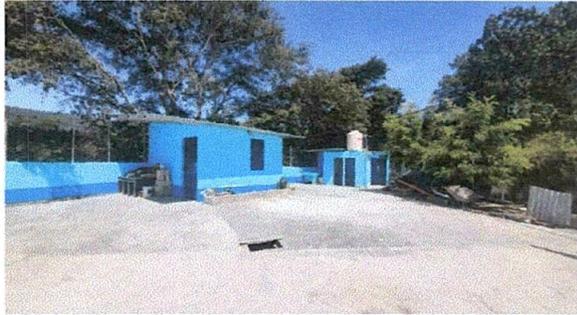
Foto 1: SUSTITUCIÓN DE LAMINA (MAL ESTADO)

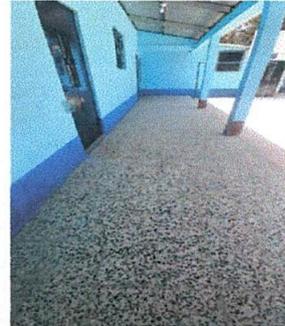
Foto 2: SUSTITUCIÓN DE TORTA DE CEMENTO POR PISO DE GRANITO

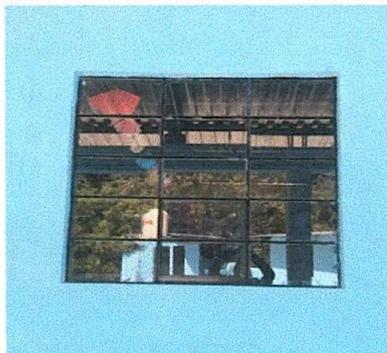
Foto 3: SUSTITUCIÓN DE 6 VENTANAS DE METAL COLOR NEGRO CON VIDRIOS

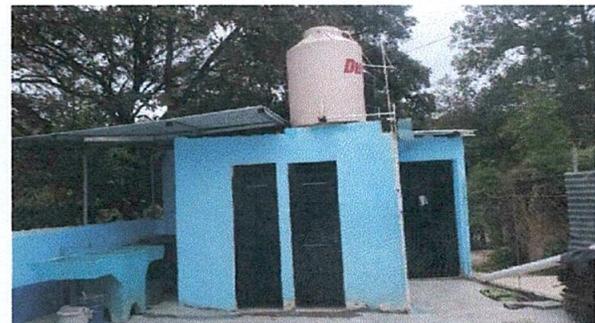
Foto 4: SERVICIO SANITARIO (SUSTITUCIÓN DE LÁMINA POR LÁMINA TROQUELADA ALUZAN CALIBRE 26)

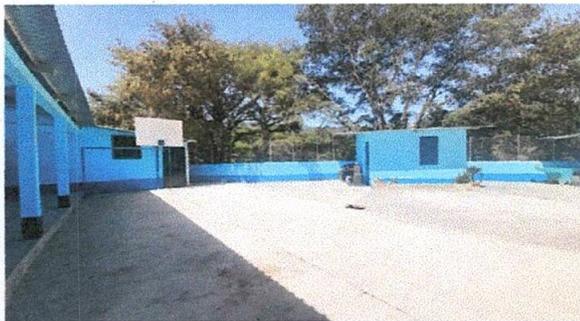
Foto 5: MURO PERIMETRALES (MEJORAR MURO DE CONTENCIÓN)

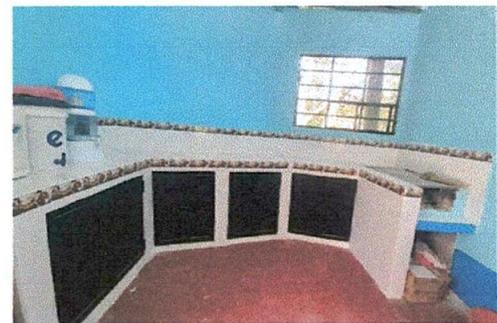
Foto 6: REPARACIÓN DE COCINA (GABINETES, PUERTAS, PLANCHA Y CHIMENEA)

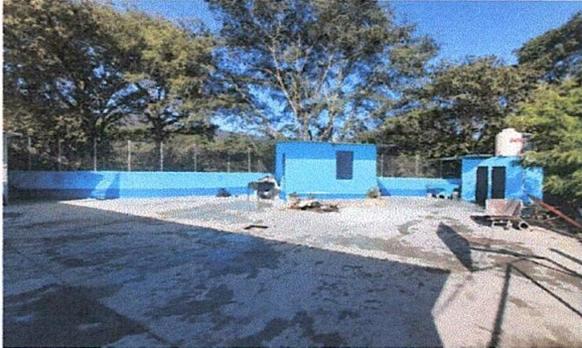
Foto 7. REPARACIÓN DE REPELLO Y CERNIDO DE PAREDES

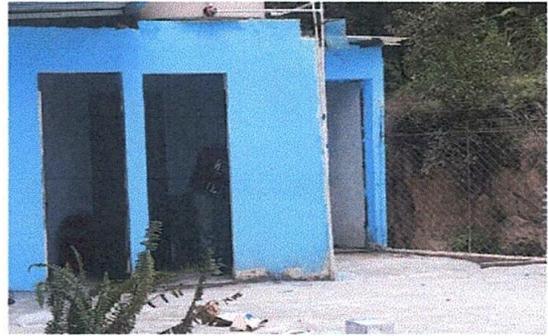
Foto 8. SERVICIOS SANITARIOS Y ACCESORIOS

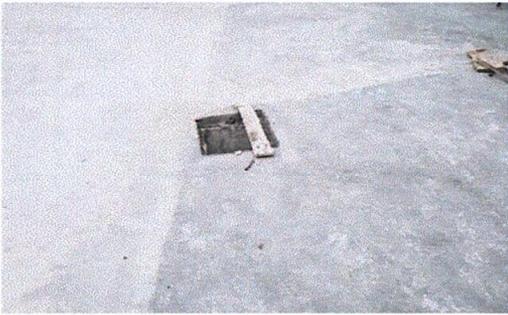
Foto 9. REPARACIÓN DE RED DE DRENAJE Y RED DE AGUA

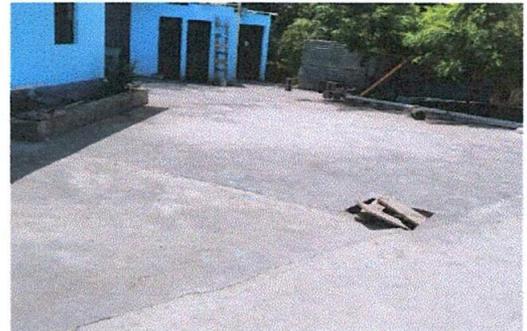
Foto 10. LOSA DE PATIO

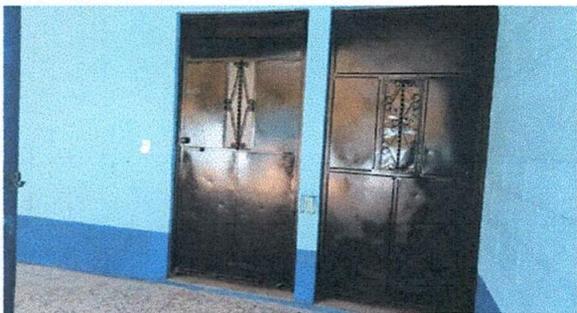
Foto 11. PUERTAS DE METAL (MANTENIMIENTO A ESTRUCTURA)

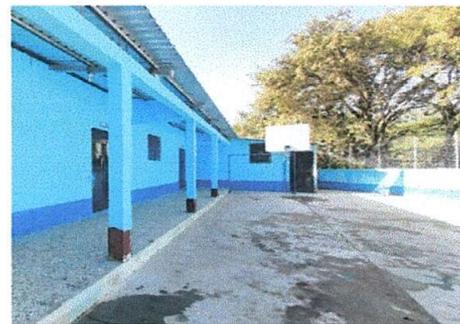
Foto 12. PINTURA EN MUROS EXTERIORES E INTERIORES
