# REGISTRO FOTOGRÁFICO PROGRAMA DE MANTENIMIENTO DE EDIFICIOS ESCOLARES PÚBLICOS

SITUACIÓN DEFICIENCIAS DETERMINADAS

PREVIO  X

DEPARTAMENTO:	Huehuetenango	MUNICIPIO:	Huehuetenango
NOMBRE DEL ESTABLECIMIENTO:	Escuela Oficial Rural Mixta	DIRECCIÓN DEL ESTABLECIMIENTO:	Caserío Cancelaj, Aldea San Lorenzo
CÓDIGO DEL ESTABLECIMIENTO:	13-01-0042-43	FECHA:	4/03/2024

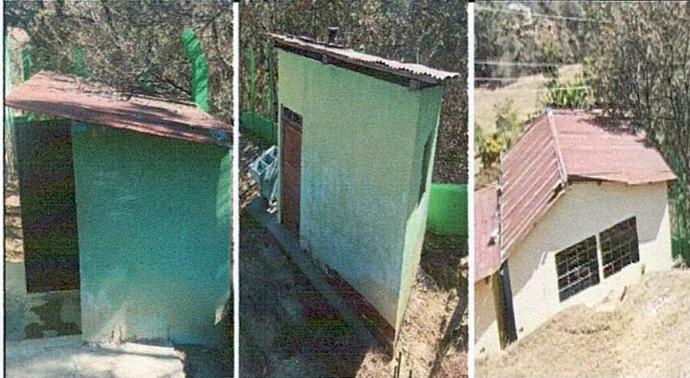
Foto 1: Sustitución de lámina de los baños, de la cocina, de dos aulas y la dirección.

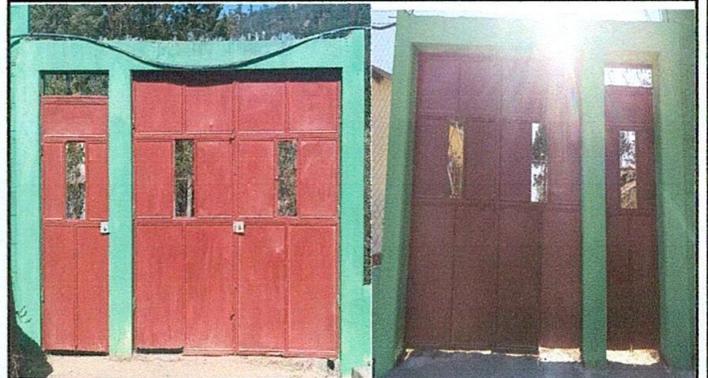
Foto 2: Sustitución de puertas de metal portón y puerta de entrada principal

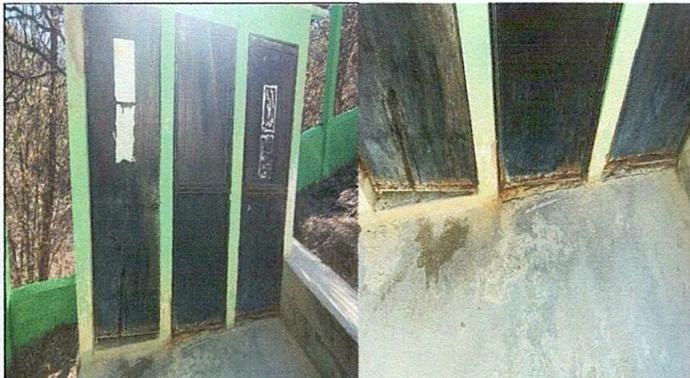
Foto 3: Sustitución de puertas de metal de los sanitarios.

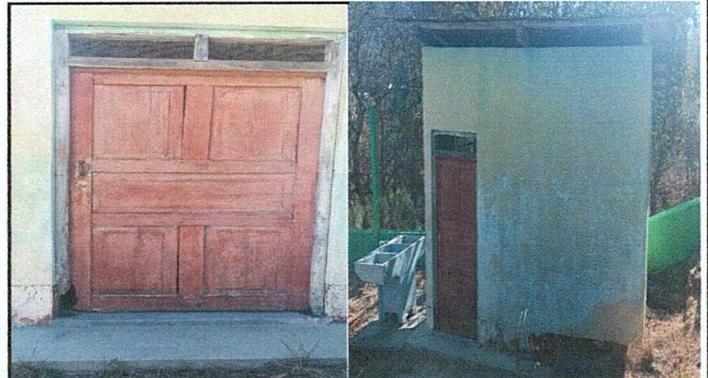
Foto 4: Sustitución de puerta de madera por puerta de metal de la cocina

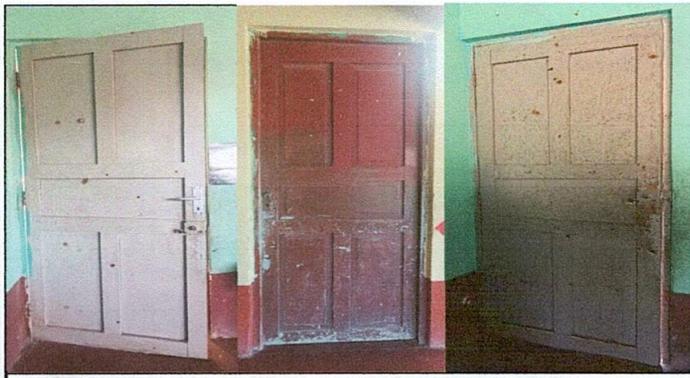
Foto 5: Sustitución de puertas de madera por puertas de metal de dos aulas y de la Dirección de la Escuela.

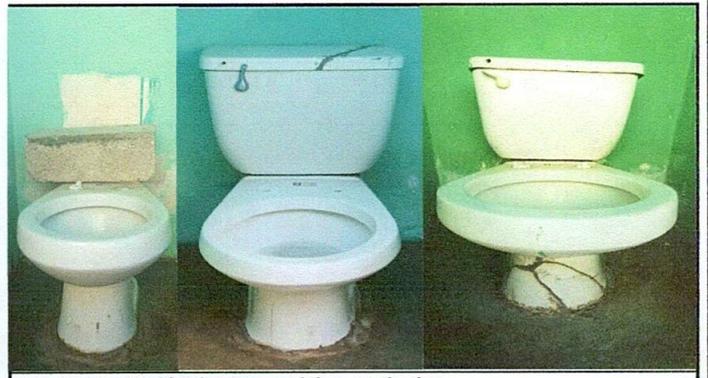
Foto 6: Sustitución de tres servicios sanitarios.

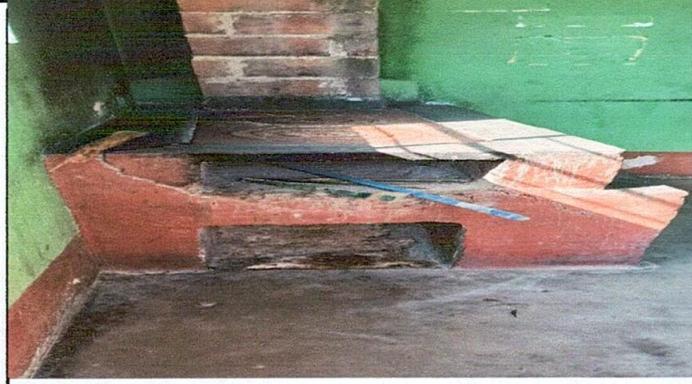
Foto 7: Sustrucción de estufa artesanal (base, cambio de plancha)

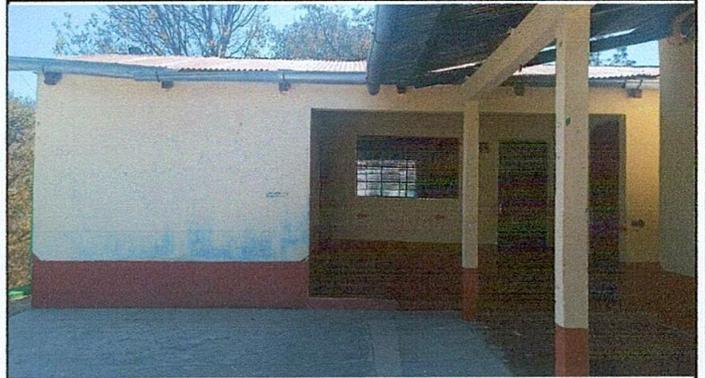
Foto 8: Sustrucción de canales.

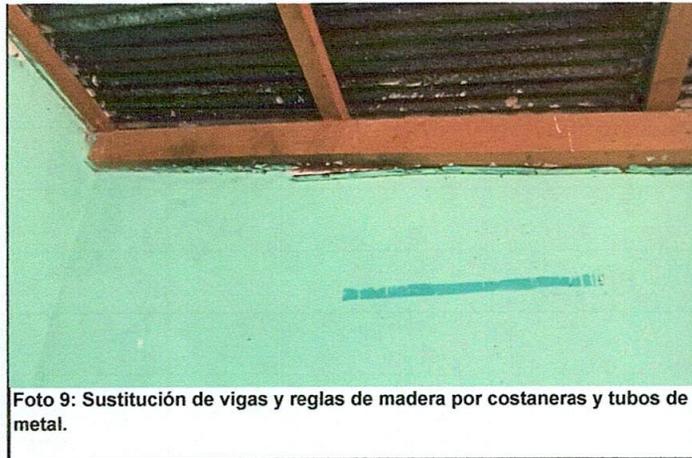
Foto 9: Sustrucción de vigas y reglas de madera por costaneras y tubos de metal.
