REGISTRO FOTOGRÁFICO PROGRAMA DE MANTENIMIENTO DE EDIFICIOS ESCOLARES PÚBLICOS

PRA-FOR-123
Versión 1

| NOMBRE DEL ESTABLECIMIENTO: | Escuela Oficial Rural Mixta | DIRECCIÓN DEL ESTABLECIMIENTO: | Caserío Cancelaj, Aldea San Lorenzo |
| CÓDIGO DEL ESTABLECIMIENTO: | 13-01-0042-43 | FECHA: | 18/07/2024 |

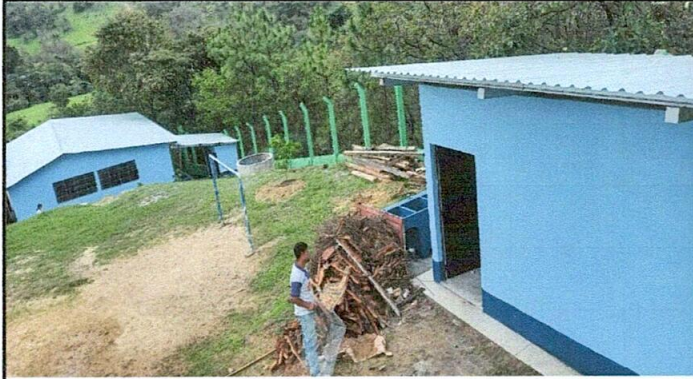
Foto 1: Sustitución de lámina de los baños, de la cocina, de dos aulas y la dirección.

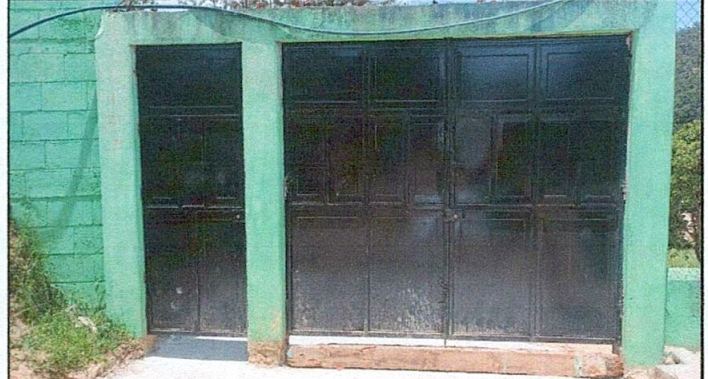
Foto 2: Sustitución de puertas de metal portón y puerta de entrada principal

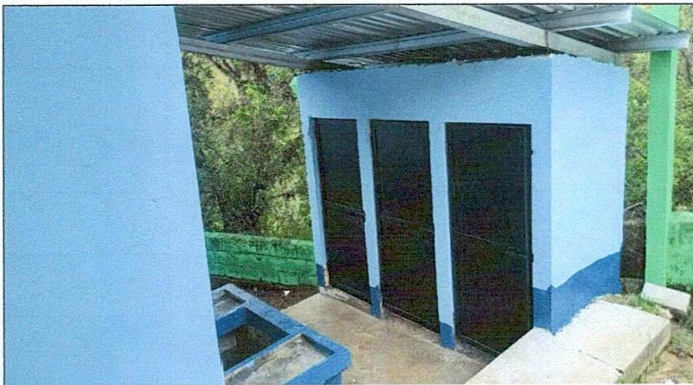
Foto 3: Sustitución de puertas de metal de los sanitarios.

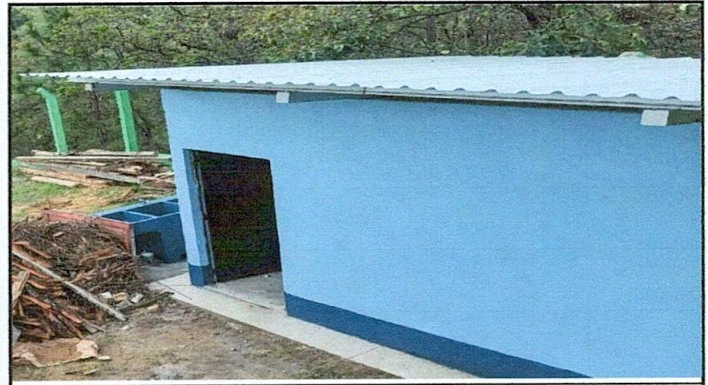
Foto 4: Sustitución de puerta de madera por puerta de metal de la cocina

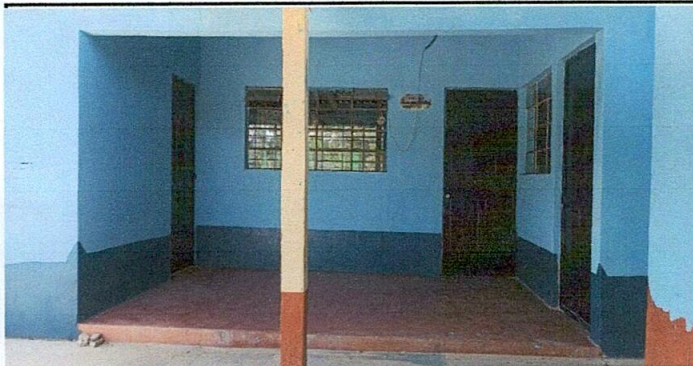
Foto 5: Sustitución de puertas de madera por puertas de metal de dos aulas y de la Dirección de la Escuela.

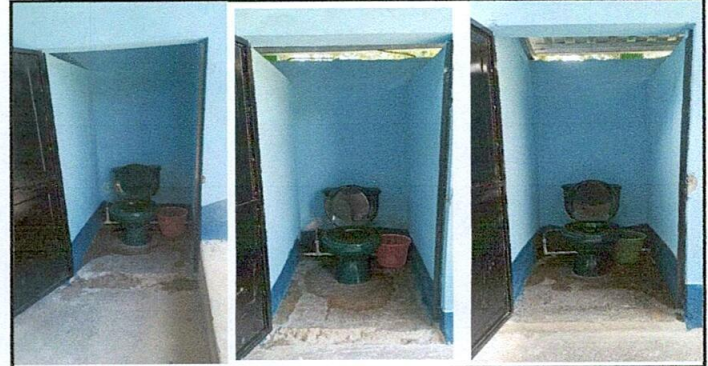
Foto 6: Sustitución de tres servicios sanitarios.

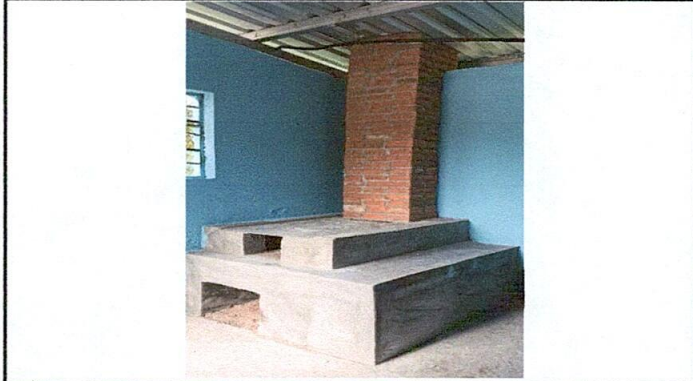
Foto 7: Sustitución de estufa artesanal (base, cambio de plancha)

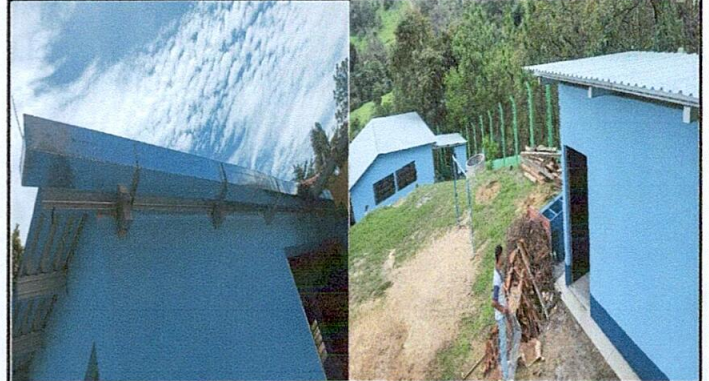
Foto 8: Sustitución de canales y pintura de dos aulas, la dirección, tres sanitarios y la cocina

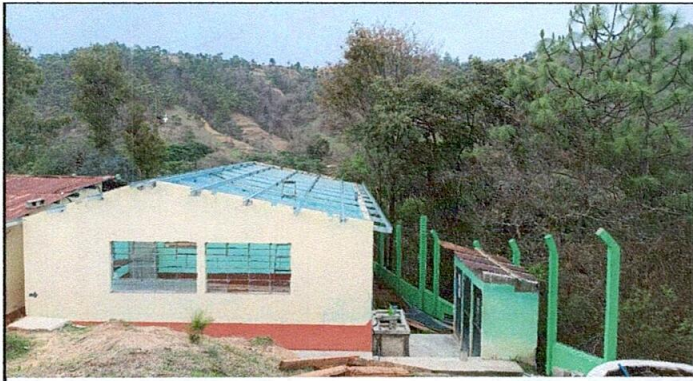
Foto 9: Sustitución de vigas y reglas de madera por costaneras y tubos de metal.

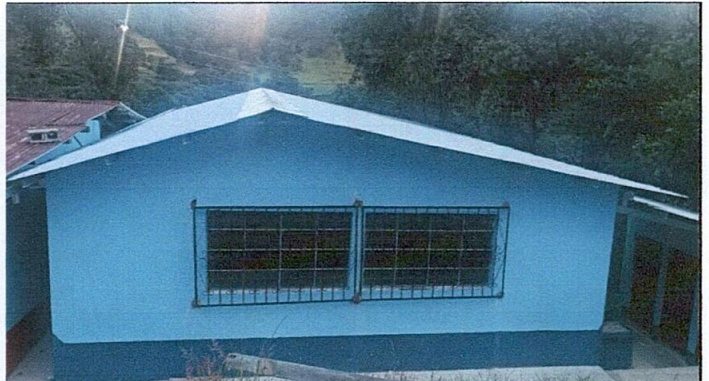
Foto 10: Sustitución de tres balcones deteriorados

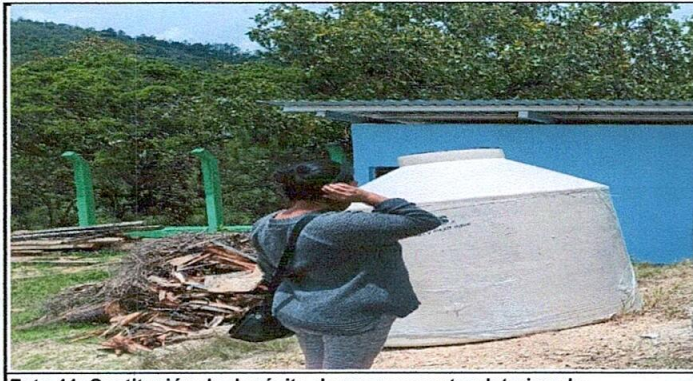
Foto 11: Sustitución de depósito de agua por estar deteriorado.

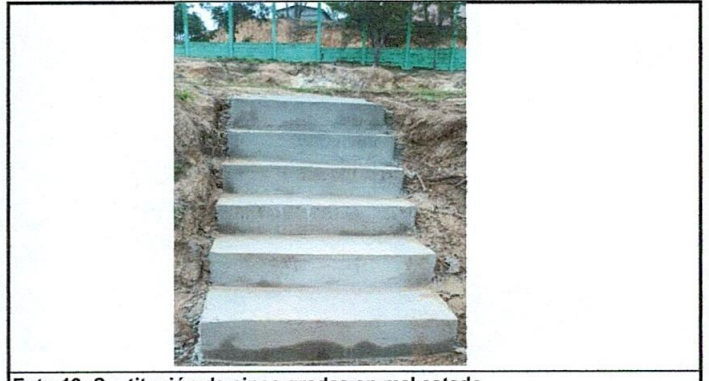
Foto 12: Sustitución de cinco gradas en mal estado
