SITUACIÓN DEFICIENCIAS DETERMINADAS

DEPARTAMENTO:	Huehuetenango	MUNICIPIO:	Huehuetenango
NOMBRE DEL ESTABLECIMIENTO:	EORM	DIRECCIÓN DEL ESTABLECIMIENTO:	Caserio Terrero Alto, Aldea El Terrero
CÓDIGO DEL ESTABLECIMIENTO:	13-01-0049-43	FECHA:	29/02/2024

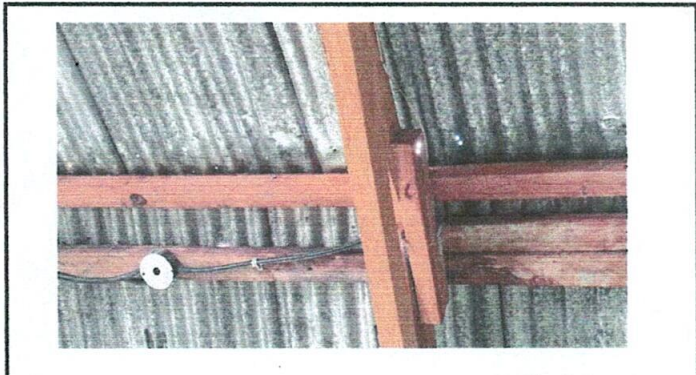
Foto 1: Sustitución de estructura de madera, por metal en modulo 1 que cuentan con un aula y cocina.

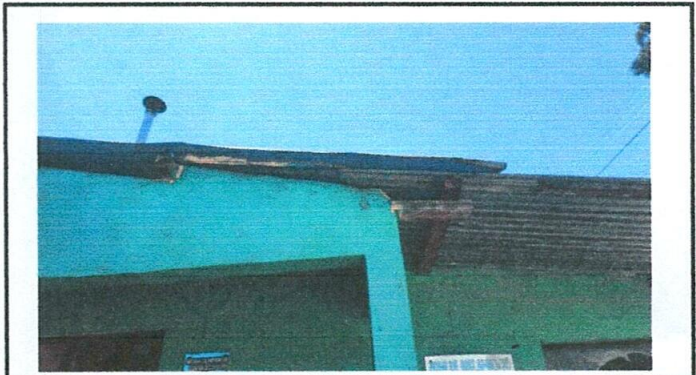
Foto 2: Sustitución de lámina en mal estado, por lámina troquelada calibre 26.

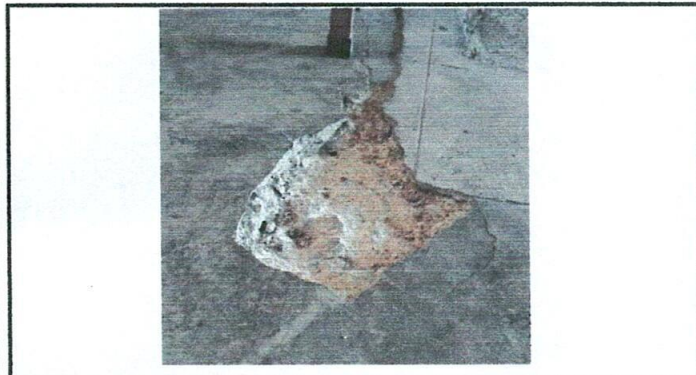
Foto 3: Es necesario la sustitución de piso de granito en modulo 1 y modulo 2 donde el piso de concreto ya esta en mal estado.

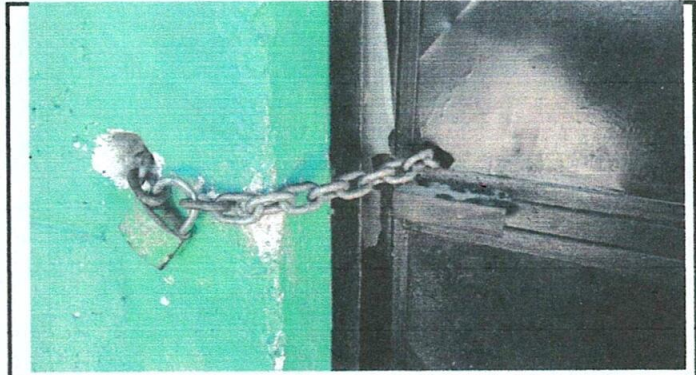
Foto 4: Se debe mantenimiento de la puerta de metal, lijandola, pintandola, cambiandole la chapa y si es necesario hacer injertos en la parte baja.

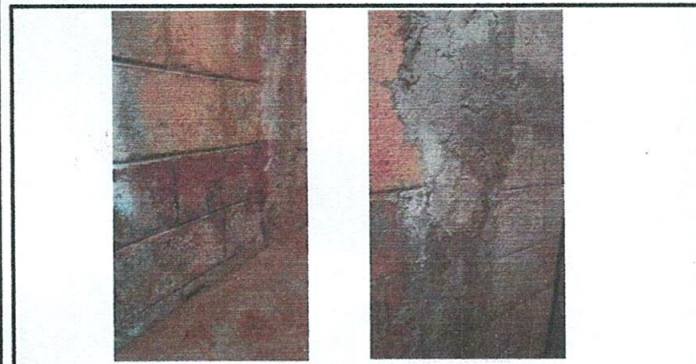
Foto 5: En la cocina se encuentra un muro en malas condiciones por humedad, el cual se debe de demoler y sustituir por muro de block, con cimienta, columnas y soleras

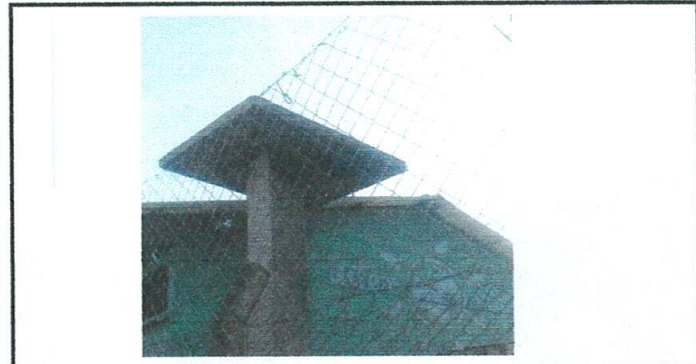
Foto 6: Sustitución de tinaco en la base de concreto para el funcionamiento de la red de agua potable.
