Ministerio de Educación
Guatemala

REGISTRO FOTOGRÁFICO PROGRAMA DE MANTENIMIENTO DE EDIFICIOS ESCOLARES PÚBLICOS

DEPARTAMENTO:	Huehuetenango	MUNICIPIO:	Huehuetenango
NOMBRE DEL ESTABLECIMIENTO:	Escuela Oficial Rural Mixta	DIRECCIÓN DEL ESTABLECIMIENTO:	Caserío Terrero Alto, aldea El Terrero, zona 4
CÓDIGO DEL ESTABLECIMIENTO:	13-01-0049-43	FECHA:	17 de julio de 2024

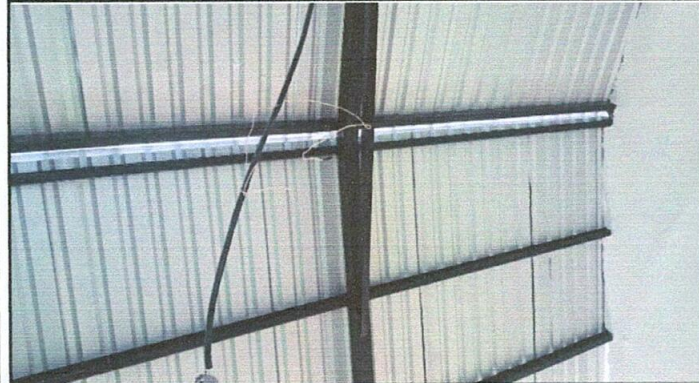
Foto 1: Sustitución de estructura de madera, por metal en modulo 1 conformado por un aula y la cocina

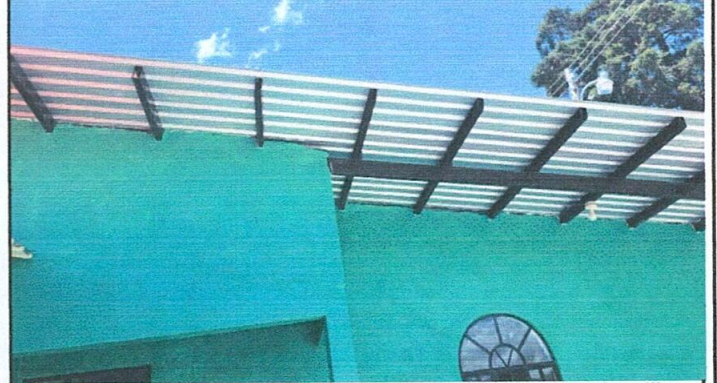
Foto 2 Sustitución de lámina en mal estado, por lámina troquelada calibre 26

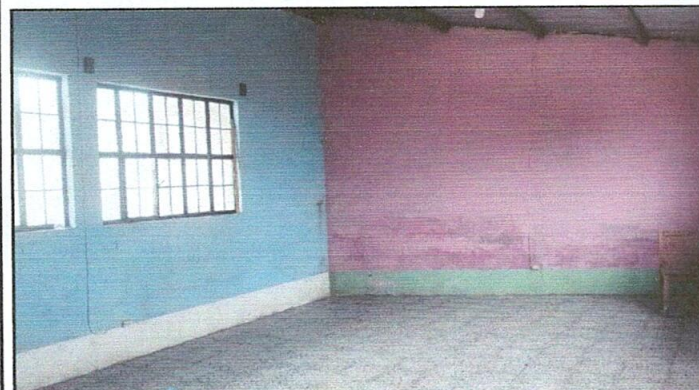
Foto 3: Sustitución de piso de granito en módulo 1 y módulo 2

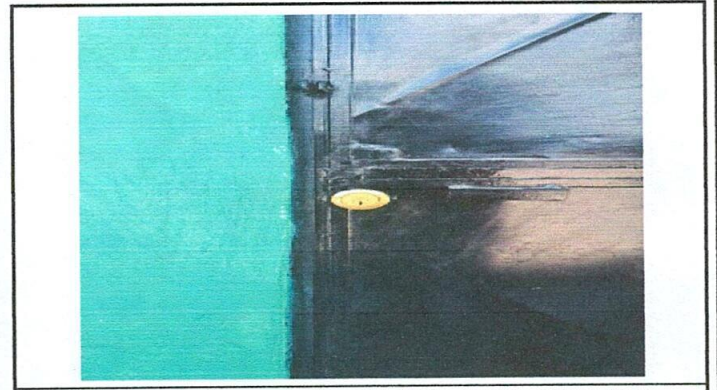
Foto 4: Mantenimiento a puerta de metal, lijado, pintura, chapa nueva

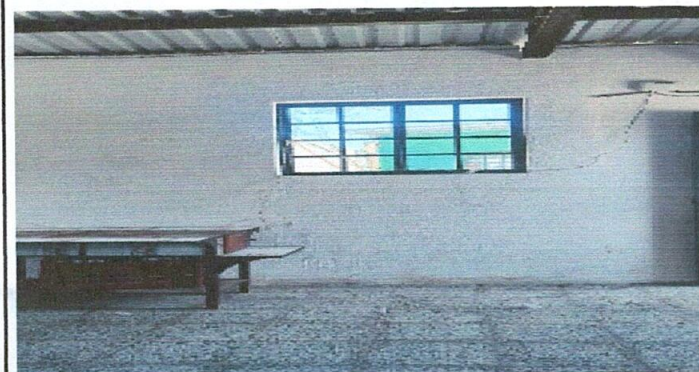
Foto 5: en la cocina se encuentra un muro en malas condiciones por humedad, el cual debe de demoler y sustituir por muro de block, con cemento , columnas y soleras, aquí se puede observar el muro ya

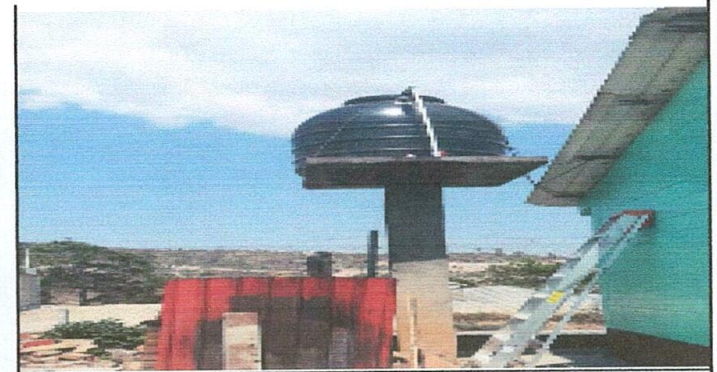
Foto 6: Sustitución de tinaco en la base de concreto para funcionamiento del agua potable
