**REGISTRO FOTOGRÁFICO
PROGRAMA DE MANTENIMIENTO DE EDIFICIOS ESCOLARES PÚBLICOS**

PRA-FOR-123
Versión 1

Ministerio de Educación
Guatemala

DEPARTAMENTO:	Huehuetenango	MUNICIPIO:	Huehuetenango
NOMBRE DEL ESTABLECIMIENTO:	Escuela Oficial Rural Mixta	DIRECCIÓN DEL ESTABLECIMIENTO:	Caserío Nullá Tojespaque. Aldea Chinacá
CÓDIGO DEL ESTABLECIMIENTO:	13-01-0058-43	FECHA:	29 de febrero de 2024

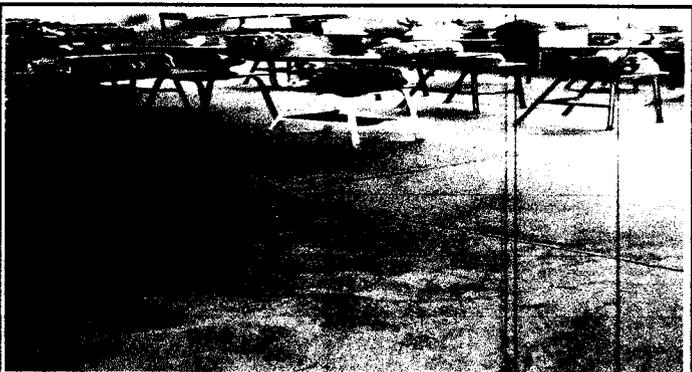
Piso de cemento liquido, presenta rajaduras.
