**REGISTRO FOTOGRÁFICO
PROGRAMA DE MANTENIMIENTO DE EDIFICIOS ESCOLARES PÚBLICOS**

PRA-FOR-123
Versión 1

Ministerio de Educación
Guatemala

DEPARTAMENTO:	HUEHUETENANGO	MUNICIPIO:	HUEHUETENANGO
NOMBRE DEL ESTABLECIMIENTO:	ESCUELA OFICIAL RURAL MIXTA	DIRECCIÓN DEL ESTABLECIMIENTO:	SECTOR LA CRUZ ZONA 9, ALDEA ZACULEU CENTRAL, HUEHUETENANGO.
CÓDIGO DEL ESTABLECIMIENTO:	13-01-0194-43	FECHA:	21-02-2024.

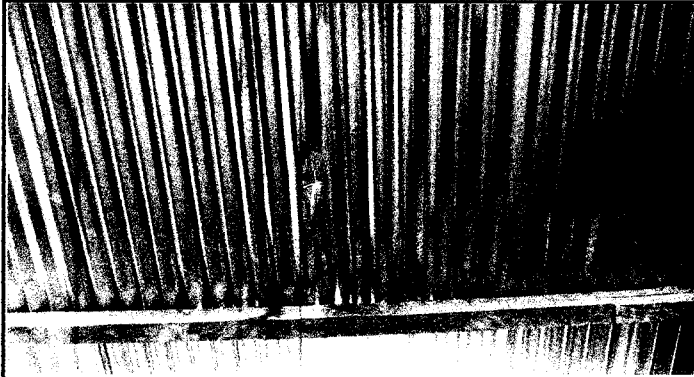
Foto 1: Laminas de cocina y aula en malas condiciones la cual será sustituida por lamina troquelada aluzinc calibre 26.

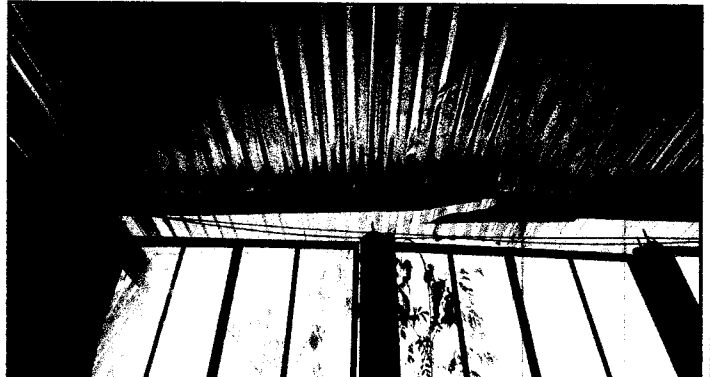
Foto 2: Estructura de soporte de cocina y aula de madera en mal estado la cual será sustituida por estructura de metal.

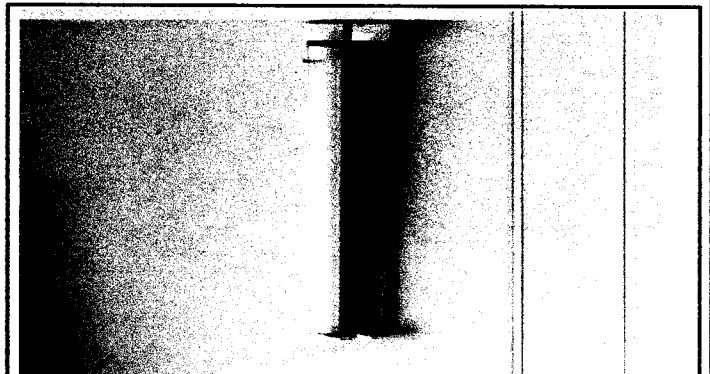
Foto 4: lamaparas de 2 por 40 en mal estado de todas las aulas la cual será sustituida por lámparas y focos tipo led.

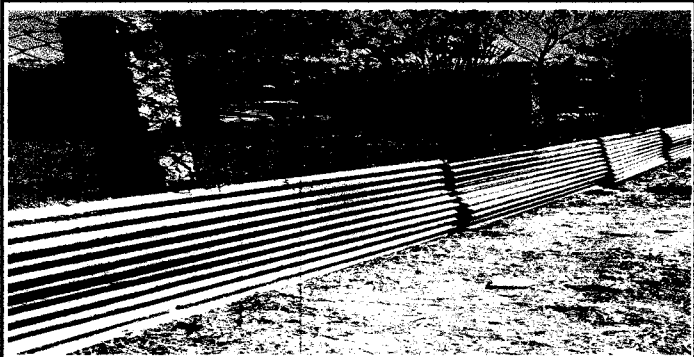
Foto 5: muro perimetral de la circulación de escuela en malas condiciones la cual será sustituida por muro perimetral de block con tubo hg y malla galvanizada, soleras intermedias y columnas.
