SITUACIÓN DEFICIENCIAS DETERMINADAS

DEPARTAMENTO:	Huehuetenango	MUNICIPIO:	Huehuetenango
NOMBRE DEL ESTABLECIMIENTO:	INEB. CON ORIENTACIÓN OCUPACIONAL J.V.	DIRECCIÓN DEL ESTABLECIMIENTO:	Cantón San José, Zona 5
CÓDIGO DEL ESTABLECIMIENTO:	13-01-1496-45	FECHA:	8/03/2024

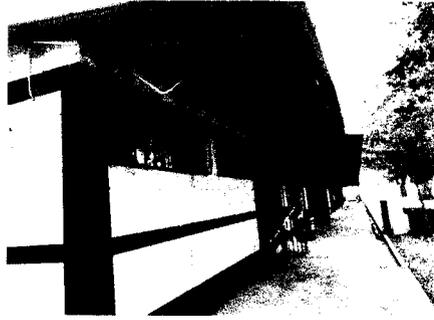
2.2 Sustitución de Techo tipo teja por Lámina Troquelada

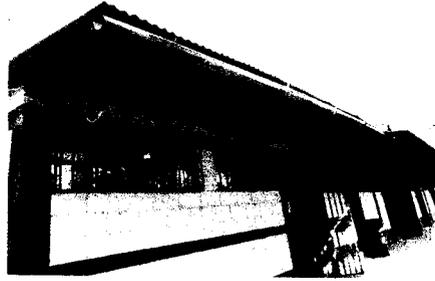
2.2 Sustitución de Techo tipo teja por Lámina Troquelada

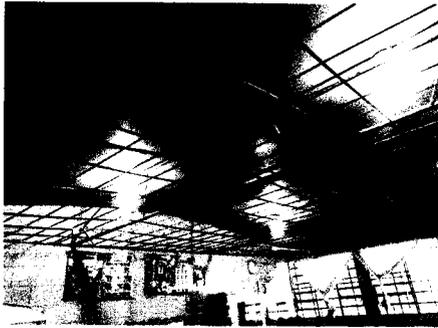
1.3 Sustitución de Elementos de Fijación (Desmontaje reja de metal)

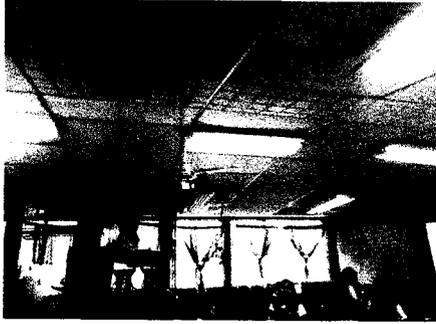
1.3 Sustitución de Elementos de Fijación (Cambio de Cielo Falso)
