REGISTRO FOTOGRÁFICO PROGRAMA DE MANTENIMIENTO DE EDIFICIOS ESCOLARES PÚBLICOS

SITUACIÓN DEFICIENCIAS DETERMINADAS

| NOMBRE DEL ESTABLECIMIENTO: | INEB SAN LORENZO JM | DIRECCIÓN DEL ESTABLECIMIENTO: | ALDEA SAN LORENZO |
| CÓDIGO DEL ESTABLECIMIENTO: | 13-01-4967-45 | FECHA: | 29-02-2024 |

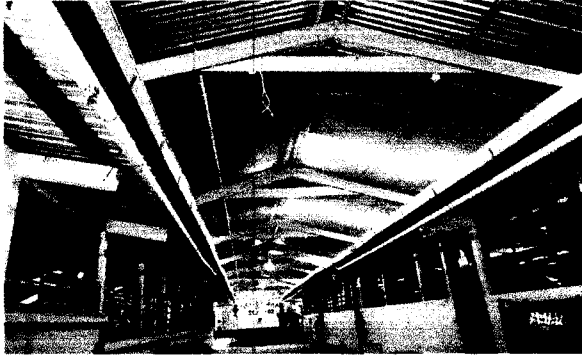
FOTO 1: TECHADO DE SALON DE LAMINAS

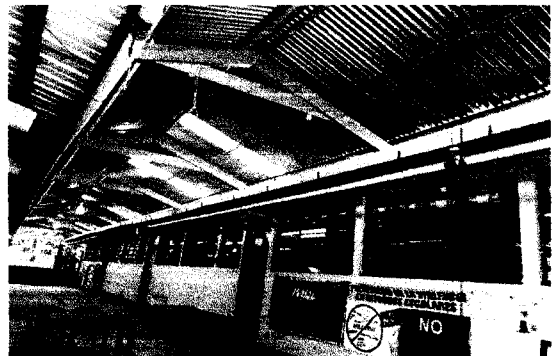
FOTO 2: CANALES EN MAL ESTADO

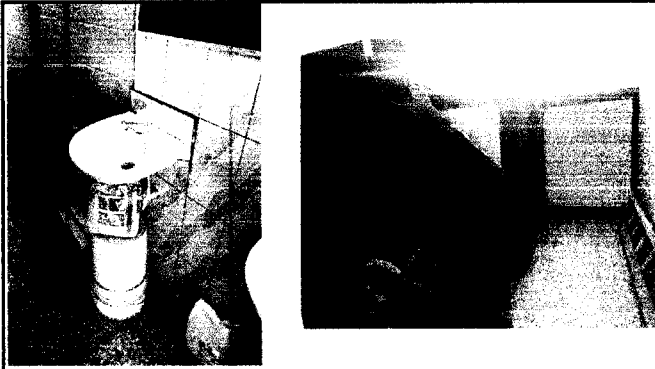
FOTO 3 DRENAJES Y BAÑOS.

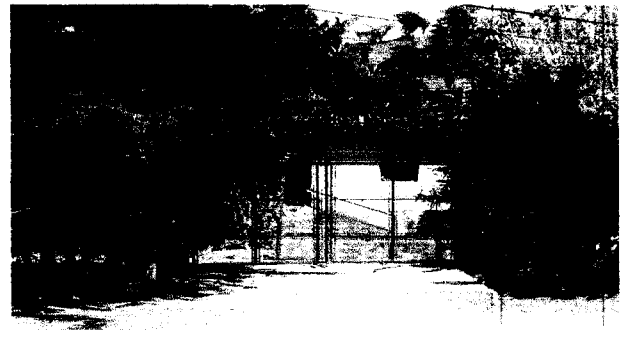
FOTO 4: PUERTA DE METAL DE LA ENTRADA.

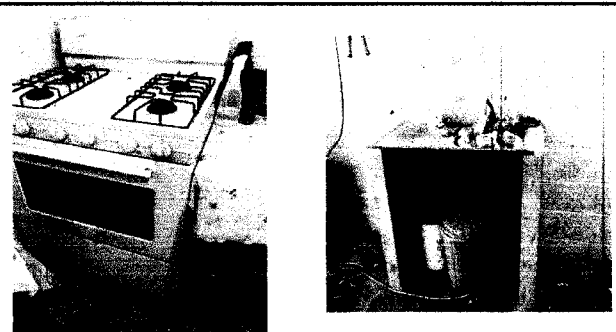
FOTO 6: COCINA

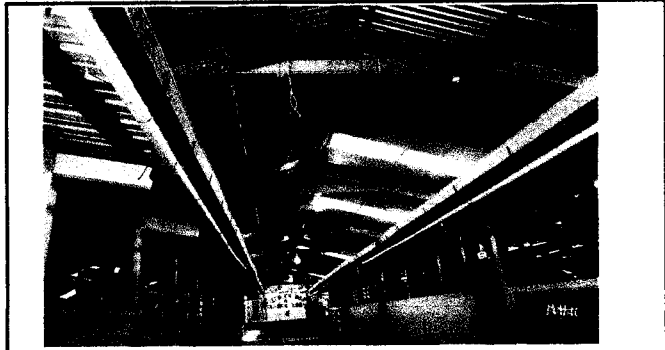
FOTO 1: TECHADO DE SALON DE LAMINAS

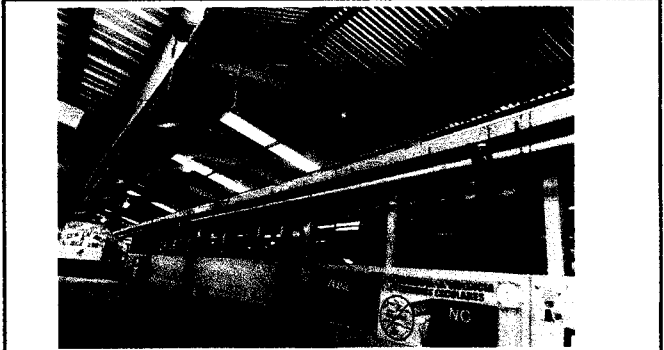
FOTO 2: CANALES EN MAL ESTADO

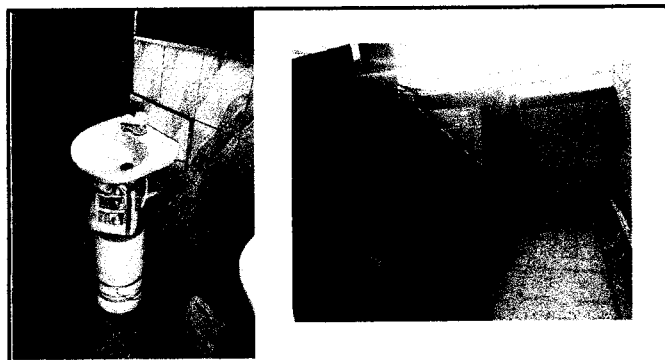
FOTO 3 DRENAJES Y BAÑOS.

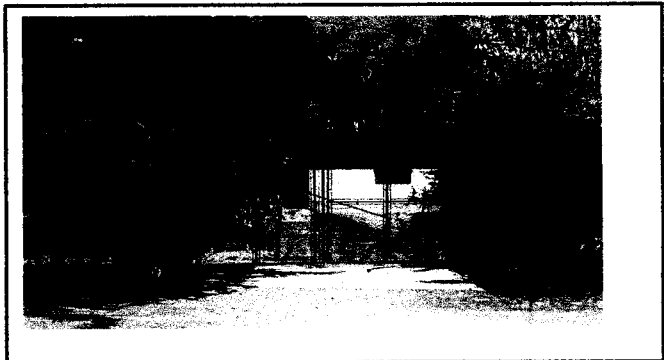
FOTO 4: PUERTA DE METAL DE LA ENTRADA.
