SITUACIÓN DEFICIENCIAS DETERMINADAS PREVIO DURANTE POSTERIOR

| NOMBRE DEL ESTABLECIMIENTO: | CENTRO DE EDUCACIÓN INTEGRAL PAIN | DIRECCIÓN DEL ESTABLECIMIENTO: | SECTOR II ALDEA CAMBOTE ZONA 11 |
| CÓDIGO DEL ESTABLECIMIENTO: | 13-01-5501-42 | FECHA: | 04/06/2024 |

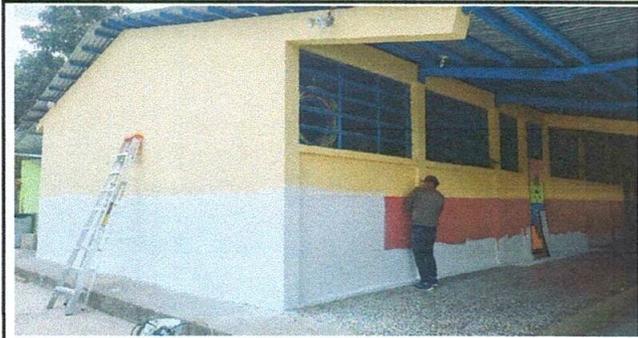
Foto1: Pintura en muros exteriores e interiores

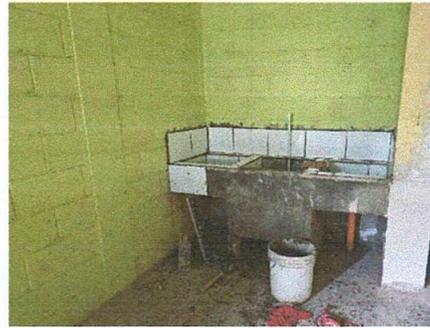
Foto 2: Reparación de pila de cemento de dos lavaderos

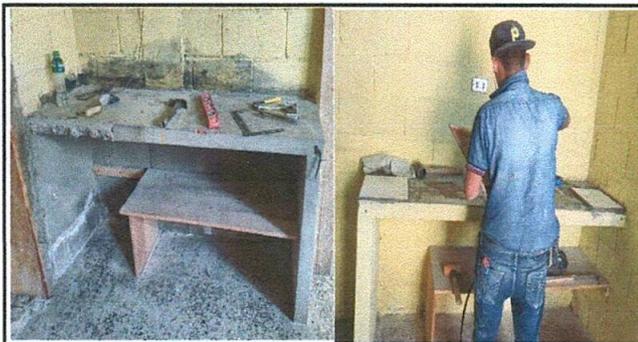
Foto 3: Mejoramiento y ampliación de mueble de concreto en cocina

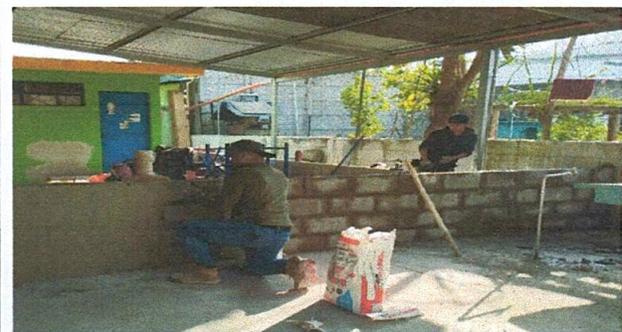
Foto 4: Mejoramiento en pared

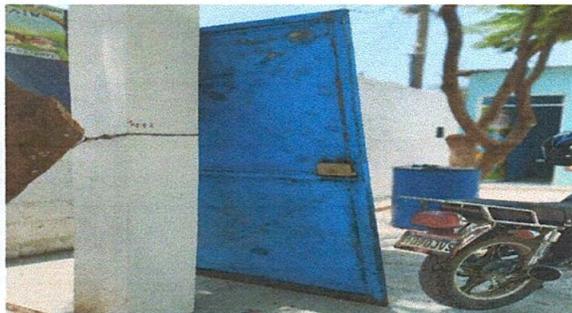
Foto 5: Sustitución de puerta de metal

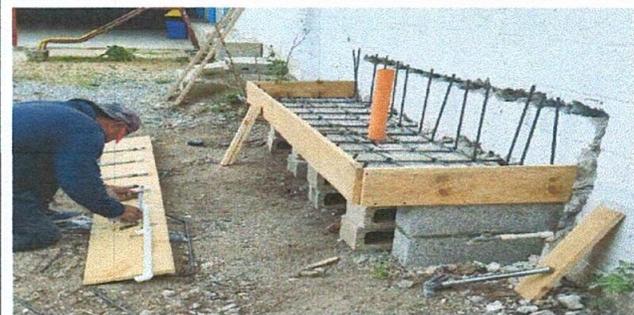
Foto 6: Sustitución de mueble de concreto para lavamanos
