**REGISTRO FOTOGRÁFICO  
PROGRAMA DE MANTENIMIENTO DE EDIFICIOS ESCOLARES PÚBLICOS**

DEPARTAMENTO:	Huehuetenango	MUNICIPIO:	Huehuetenango
NOMBRE DEL ESTABLECIMIENTO:	Instituto Nacional de Educación Básica JM	DIRECCIÓN DEL ESTABLECIMIENTO:	Km 259 carretera Interamericana Hacia la frontera con México
CÓDIGO DEL ESTABLECIMIENTO:	13-01-6930-45	FECHA:

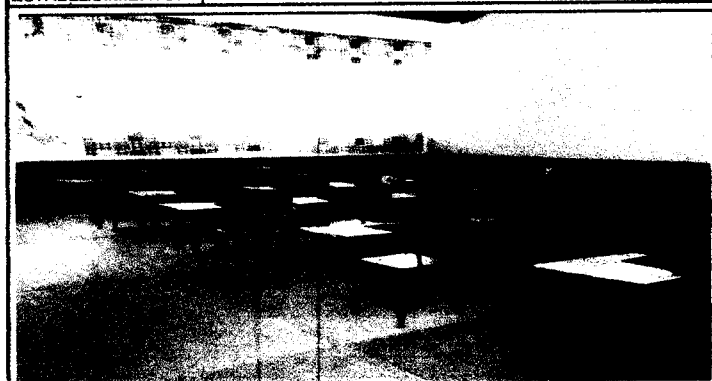
FOTO DE AULA DE 10. A UBICADA EN EL 2DO. NIVEL A REMOZAR SUSTITUCIÓN DE PISO DE CONCRETO POR PISO GRANITO

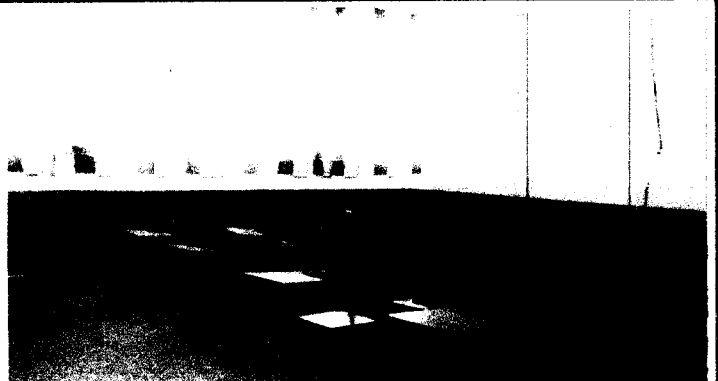
FOTO AULA No. 2 A REMOZAR DE 10. B, UBICADA EN EL SEGUNDO NIVEL SUSTITUCIÓN DE PISO DE CONCRETO POR PISO GRANITO.

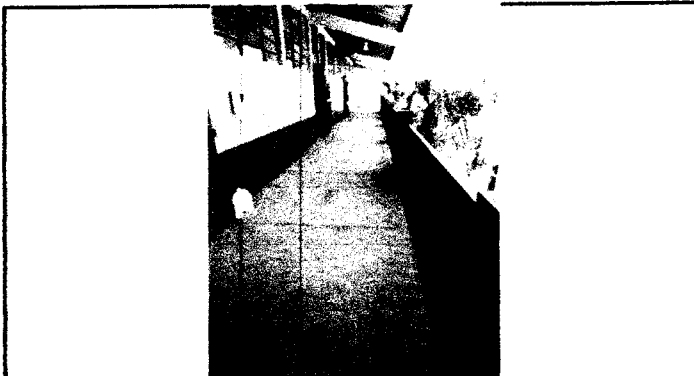
CORREDOR UBICADO EN EL SEGUNDO NIVEL A REMOZAR PISO DE CONCRETO POR PISO GRANITO.
