**REGISTRO FOTOGRÁFICO
PROGRAMA DE MANTENIMIENTO DE EDIFICIOS ESCOLARES PÚBLICOS**

PRA-FOR-123
Versión 1

SITUACIÓN DEFICIENCIAS DETERMINADAS

DEPARTAMENTO:	Huehuetenango	MUNICIPIO:	Chiantla
NOMBRE DEL ESTABLECIMIENTO:	EORM Caserío Laguna Estancada, Los Pozos Chancol	DIRECCIÓN DEL ESTABLECIMIENTO:	Caserío Laguna Estancada, Los Pozos Aldea Chancol
CÓDIGO DEL ESTABLECIMIENTO:	13-02-0036-43	FECHA:	10 de septiembre de 2024.-

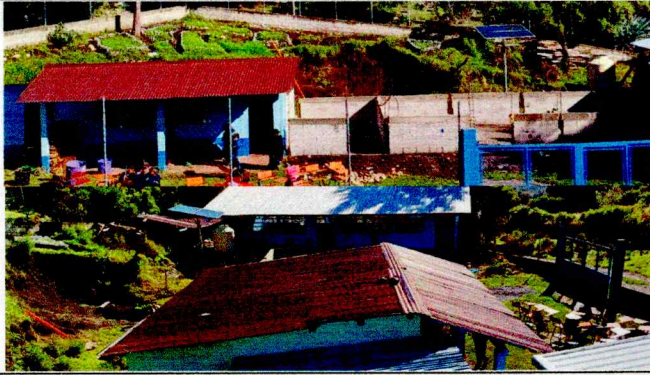
Foto1: Es primordial cambio de techo en mal estado donde hay fugas de agua a causa de las lluvias.

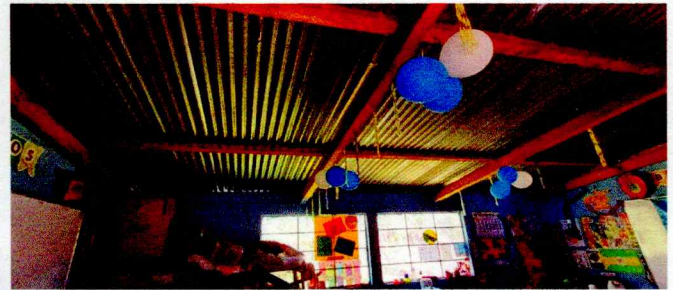
Foto 2: Es necesario sustituir estructura de madera por metal debido a que se encuentran en mal estado.

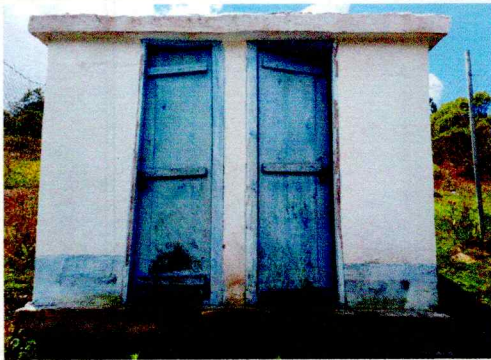
Foto 3: La sustitución de puertas de metal son necesarias en los servicios sanitarios.

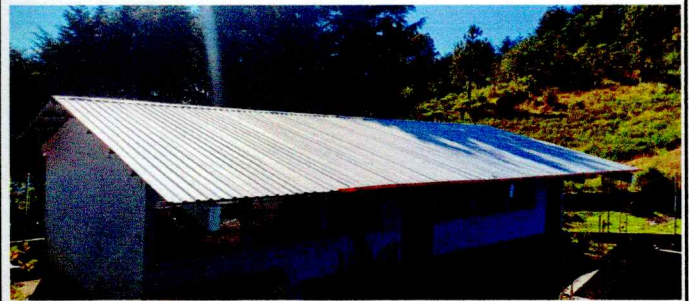
Foto 4: Es necesario colocar canales reforzados para la captación y aprovechamiento de agua en cisterna y depósito existentes.

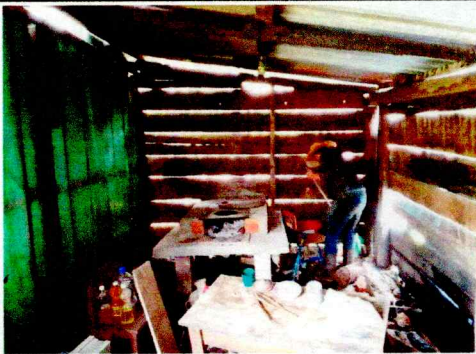
Foto 5: Es necesario colocar azulejo en la estufa rural para un adecuado uso higiénico en la preparación de alimentos.

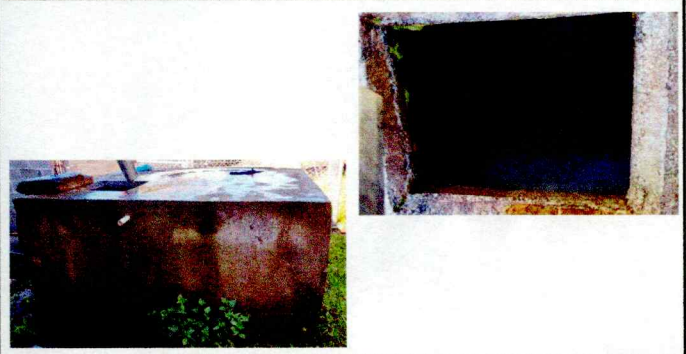
Foto 6: Se debe colocar azulejo en fuga de agua en la base de la sisterna para el aprovechamiento del vital líquido.

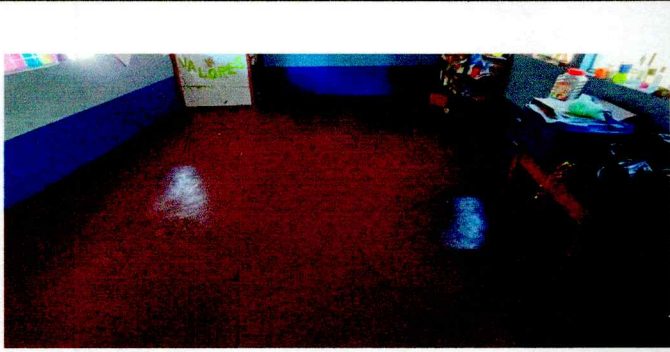
Foto 7: Se debe sustituir piso granito, debido al deterioro con grietas en el aula.

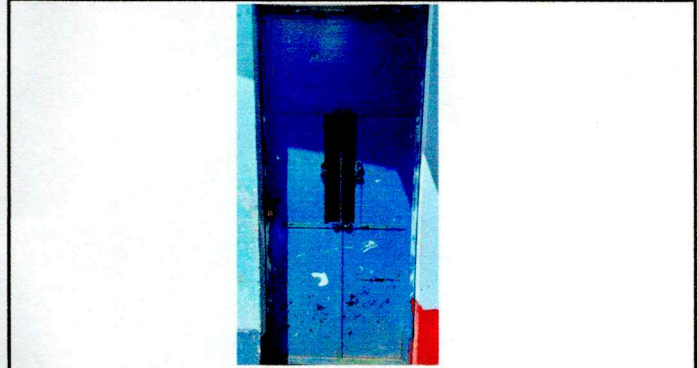
Foto 8: Es necesario sustituir las puertas de metal del aula.

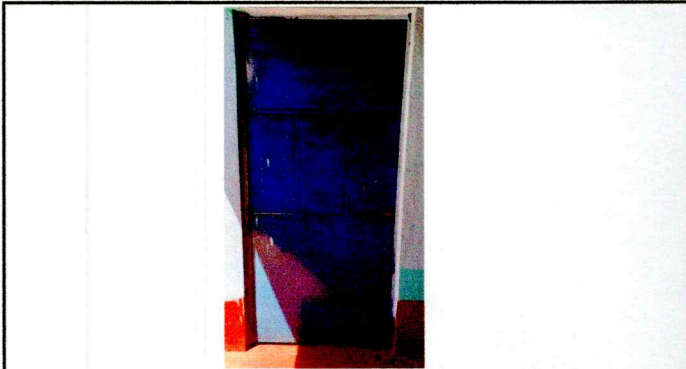
Foto 9: Es necesario sustituir las puertas de metal de cocina.

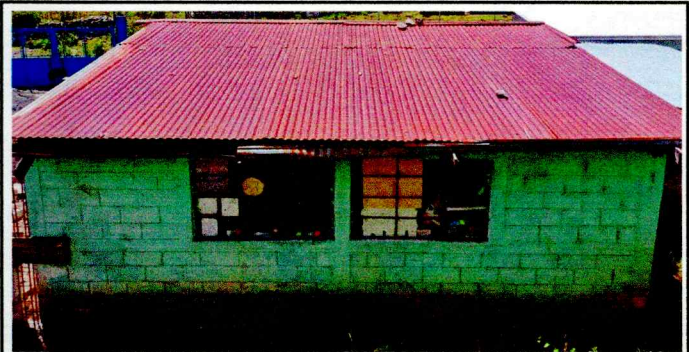
Foto 10: Se debe reparar muros de contención de aula.
