DEPARTAMENTO:	Huehuetenango	MUNICIPIO:	Chiantla
NOMBRE DEL ESTABLECIMIENTO:	EORM	DIRECCIÓN DEL ESTABLECIMIENTO:	Caserío Los Alisos, Aldea San Nicolás
CÓDIGO DEL ESTABLECIMIENTO:	13-02-0041-43	FECHA:	11/06/2024

REGISTRO FOTOGRÁFICO PROGRAMA DE MANTENIMIENTO DE EDIFICIOS ESCOLARES PÚBLICOS

SITUACIÓN DEFICIENCIAS DETERMINADAS

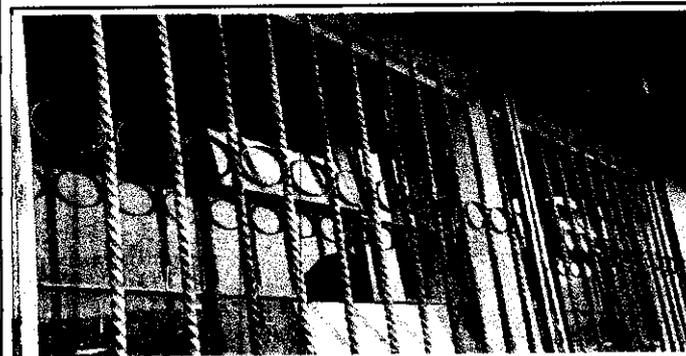
FOTO 5: Sustitución de vidrios

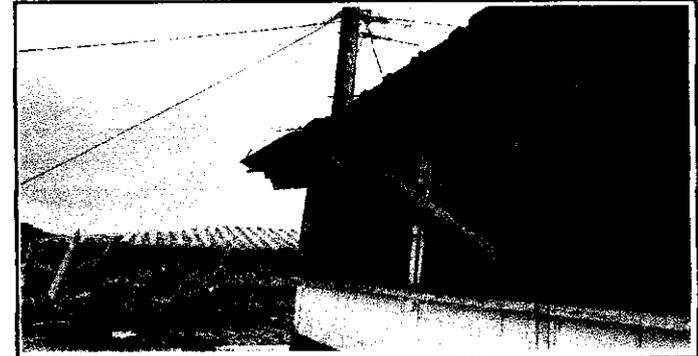
FOTO 6: Sustitución de canal de metal y Sustitución de bajada de agua pluvial de metal por tubo PVC 4"

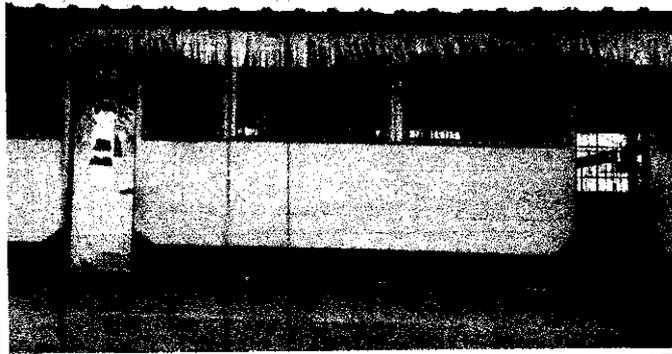
FOTO 7: Pintura de muros exteriores e interiores

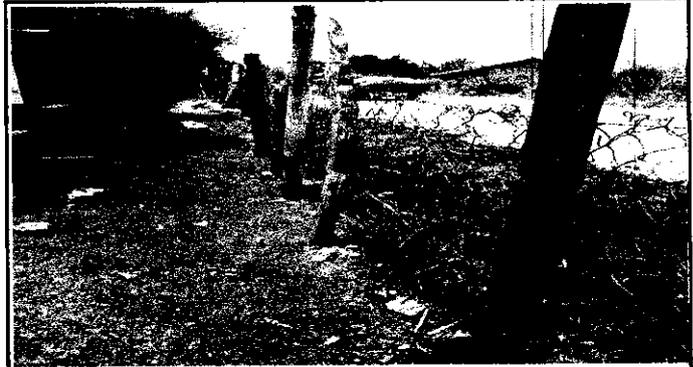
FOTO 8: Sustitución de cerco de madera y malla por tubo hg y malla galvanizada

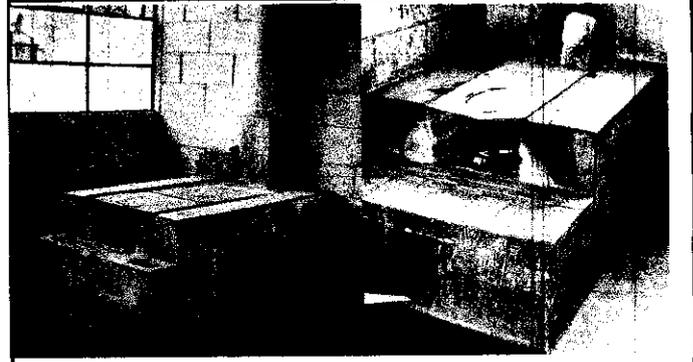
FOTO 10: Sustitución de estufa rural (completa) incluye chimenea y plancha de metal e instalación de azulejo en estufa rural
