REGISTRO FOTOGRÁFICO PROGRAMA DE MANTENIMIENTO DE EDIFICIOS ESCOLARES PÚBLICOS

PRA-FOR-123
Versión 1

DEPARTAMENTO:	HUEHUETENANGO	MUNICIPIO:	CHIANTLA
NOMBRE DEL ESTABLECIMIENTO:	ESCUELA OFICIAL RURAL MIXTA	DIRECCIÓN DEL ESTABLECIMIENTO:	CANTON NUEVO PROGRESO, ALDEA QUILINCO
CÓDIGO DEL ESTABLECIMIENTO:	13-02-0045-43	FECHA:	17/09/2024

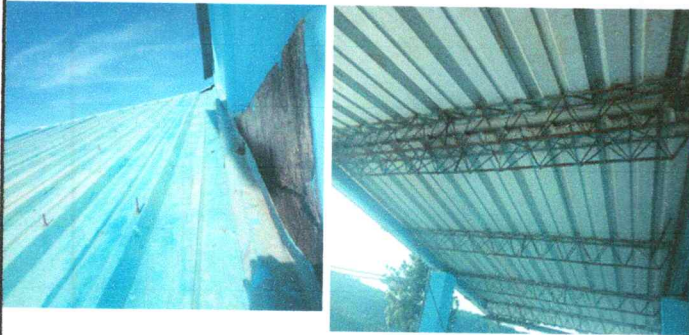
FOTO 1: SUSTITUCION DE LAMINA POR LAMINA TROQUELADA ALUNZINC CALIBRE 26 EN AULA Y ESPACIO DE GRADAS

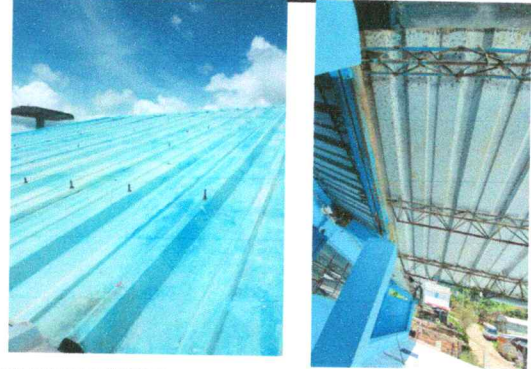
FOTO 2: MANTENIMIENTO A ESTRUCTURA DE SOPORTE DE METAL Y TECHO EN AULAS

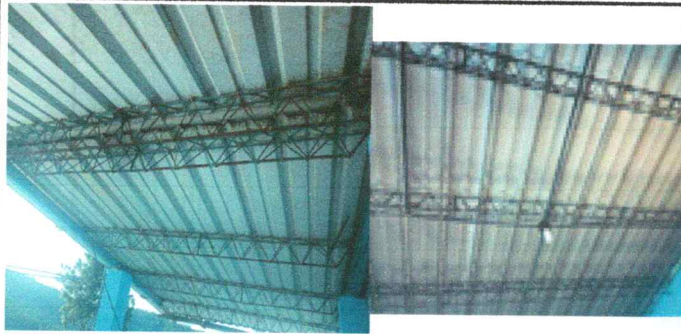
FOTO 3: SUSTITUCION DE ESTRUCTURA DE SOPORTE DE METAL POR METAL EN AULA Y ESPACIO DE GRADAS

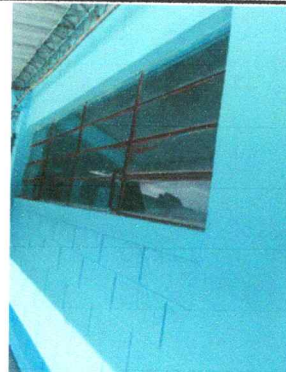
FOTO 4: MANTENIMIENTO A ESTRUCTURA DE METAL DE VENTANA

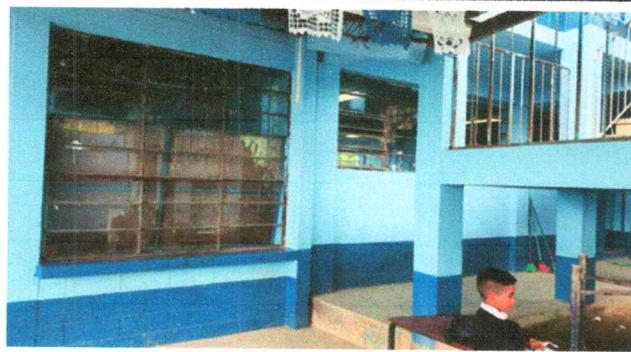
FOTO 5: MEJORAMIENTO DE BALCONES

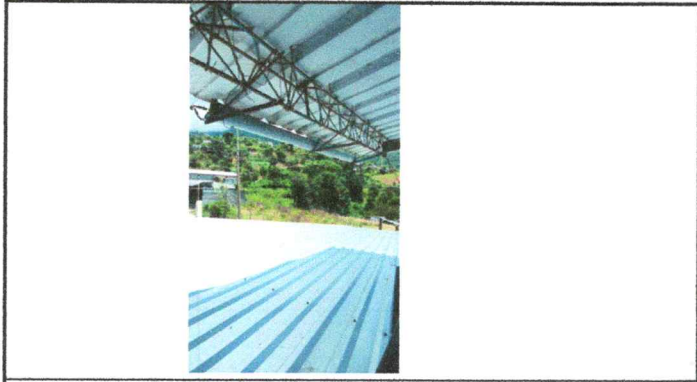
FOTO 7: SUSTITUCION DE CANAL DE METAL POR PVC

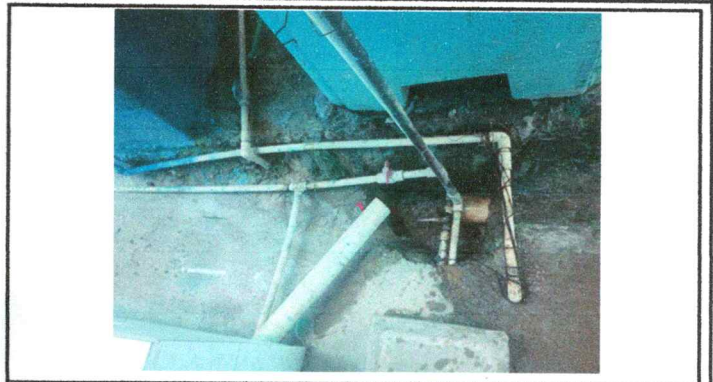
FOTO 8: SUSTITUCION DE TUBERIA LINEA PRINCIPAL

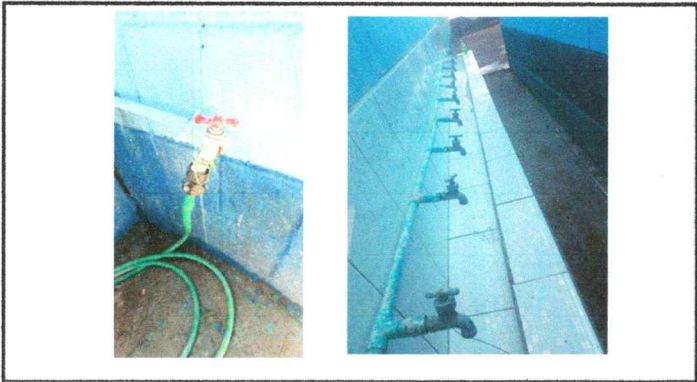
FOTO 9: SUSTITUCION DE CHORROS

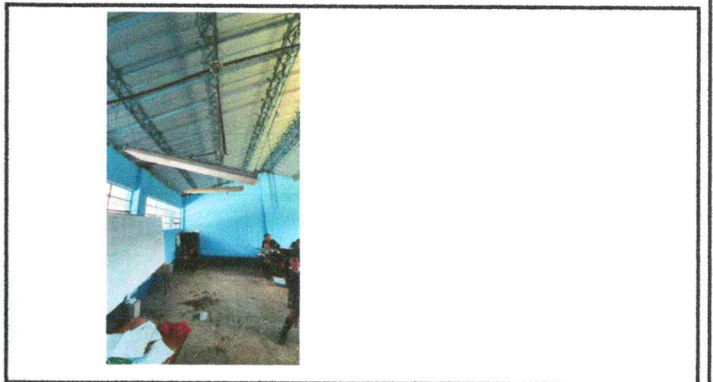
FOTO 10: SUSTITUCION DE LAMPARAS LED

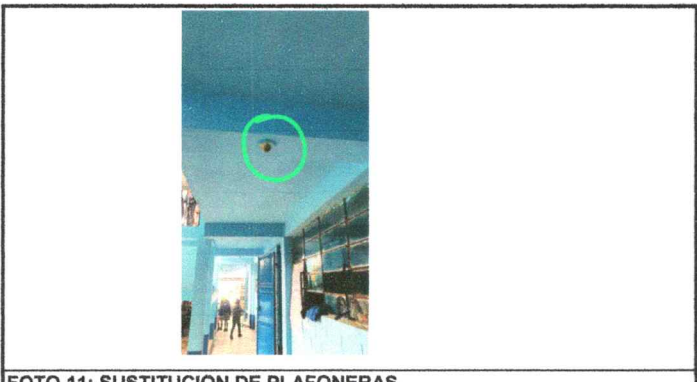
FOTO 11: SUSTITUCION DE PLAFONERAS

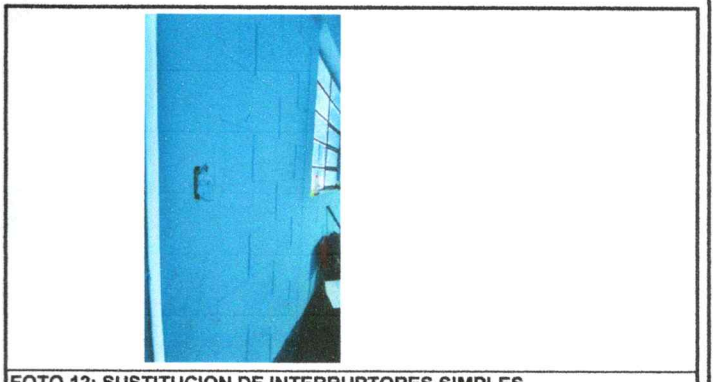
FOTO 12: SUSTITUCION DE INTERRUPTORES SIMPLES

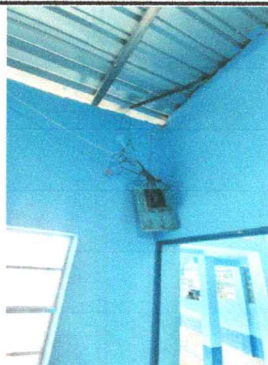
FOTO 15: SUSTITUCION DE TABLEROS DE FLIPONES

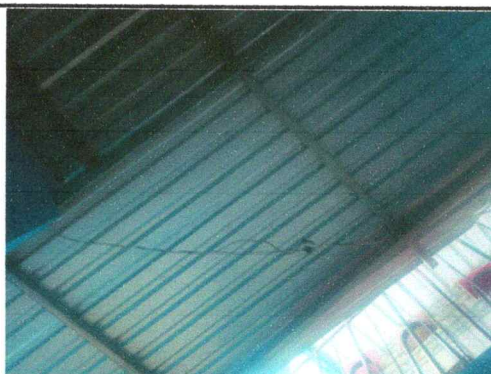
FOTO 16: REPARACION DE CABLEADO ELECTRICO
