SITUACIÓN DEFICIENCIAS DETERMINADAS:

DEPARTAMENTO:	HUEHUETENANGO	MUNICIPIO:	CHIANTLA
NOMBRE DEL ESTABLECIMIENTO:	EORM	DIRECCIÓN DEL ESTABLECIMIENTO:	CASERIO LA LAGUNA, ALDEA PAQUIX
CÓDIGO DEL ESTABLECIMIENTO:	13-02-0122-43	FECHA:	15/10/2024

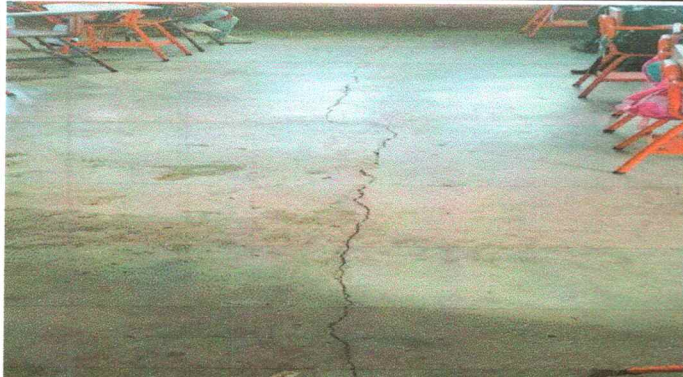
Foto1: SUSTITUCIÓN DE CEMENTO LIQUIDO POR PISO DE GRANITO EN ÁREA DE AULAS

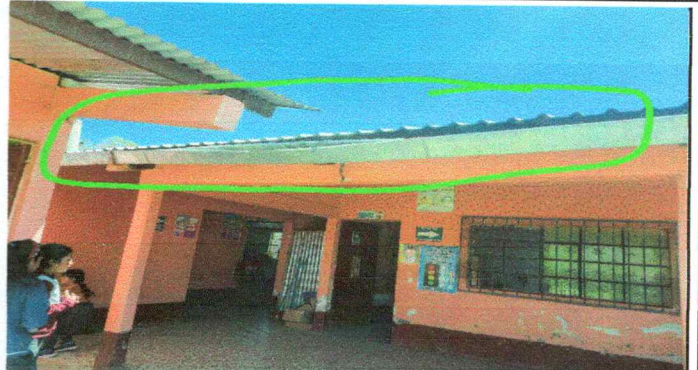
Foto 2: SUSTITUCIÓN DE CANAL DE METAL POR CANAL DE METAL

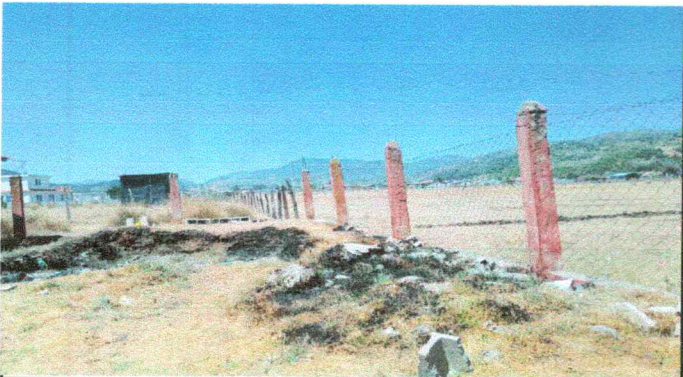
Foto 3: SUSTITUCIÓN DE MALLA POR MALLA EN MURO PERIMETRAL

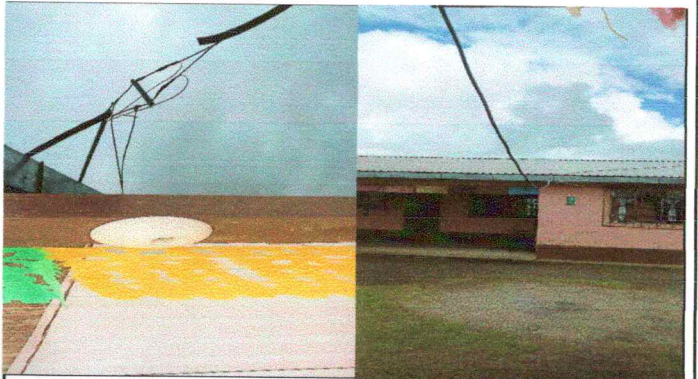
Foto 4: REPARACION DE SISTEMA ELÉCTRICO

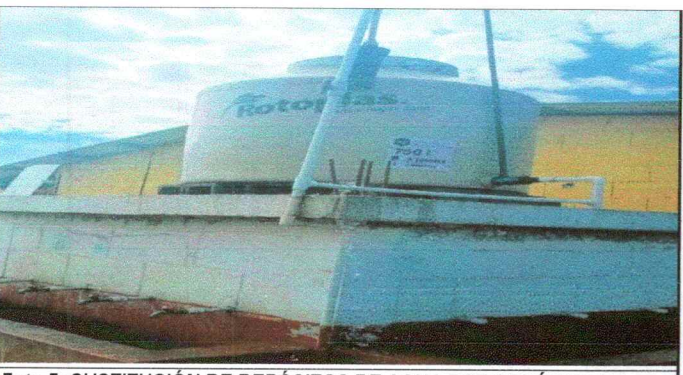
Foto 5: SUSTITUCIÓN DE DEPÓSITOS DE AGUA POR DEPÓSITO DE AGUA DE 1100 LITROS

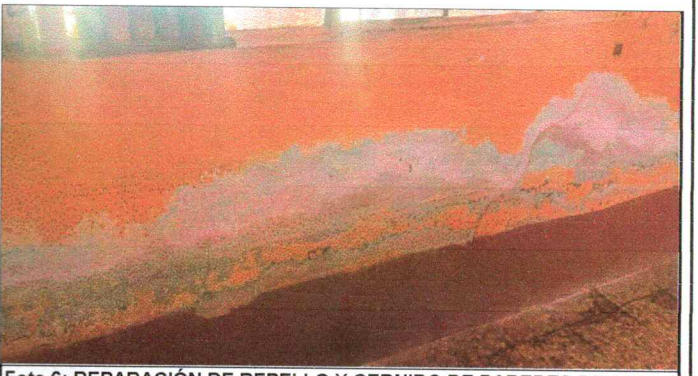
Foto 6: REPARACIÓN DE REPELLO Y CERNIDO DE PAREDES DE AULAS

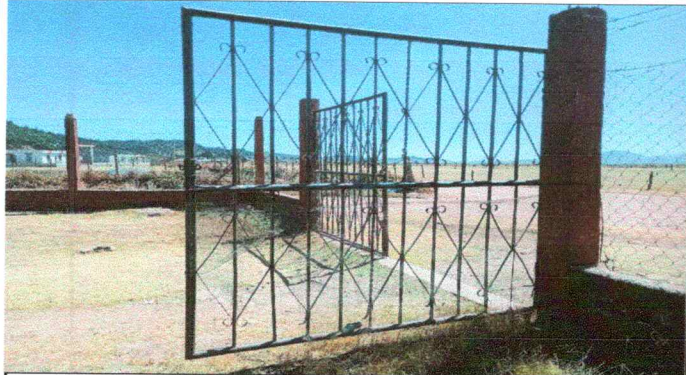
Foto1: SUSTITUCIÓN DE PORTÓN DE METAL POR PORTÓN DE METAL

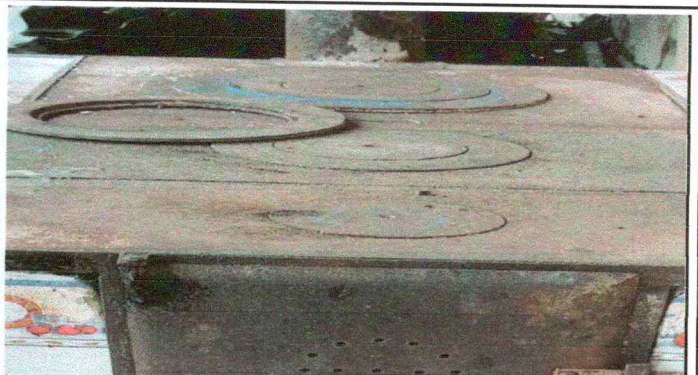
Foto 2: SUSTITUCIÓN DE PLANCHA DE ESTUFA RURAL

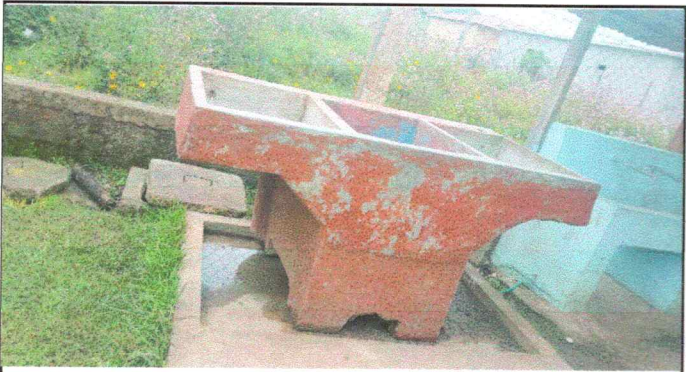
Foto 3: SUSTITUCIÓN DE PILA DE CONCRETO POR PILA PLÁSTICA
