SITUACIÓN DEFICIENCIAS DETERMINADAS

DEPARTAMENTO:	Huehuetenango	MUNICIPIO:	Chiantla
NOMBRE DEL ESTABLECIMIENTO:	Escuela Oficial Rural Mixta	DIRECCIÓN DEL ESTABLECIMIENTO:	Aldea Quilínco
CÓDIGO DEL ESTABLECIMIENTO:	13-02-0150-43	FECHA:	23 de septiembre de 2024

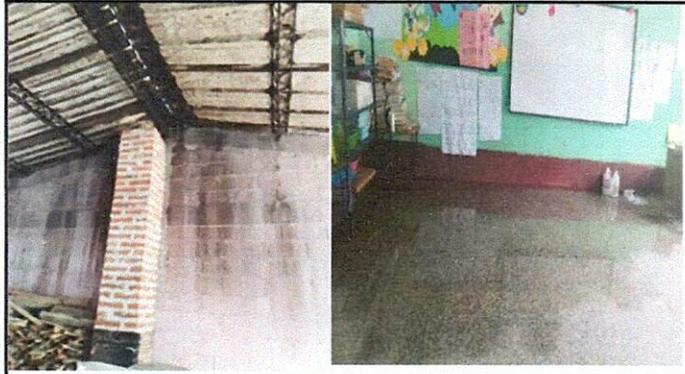
Foto 1: Cubierta de lámina por deterioro en cocina y aula de la par de la cocina pues entra demasiada agua.

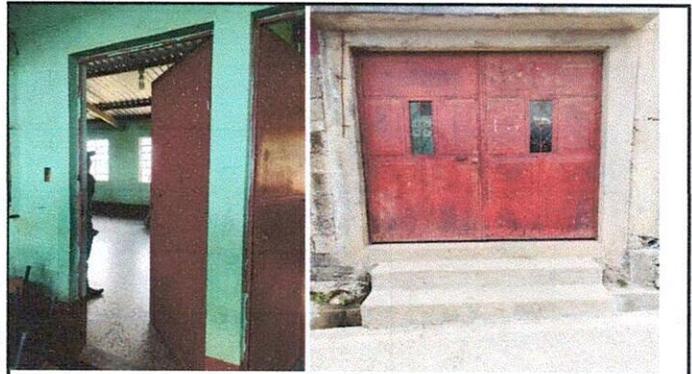
Foto 2: Aplicación de pintura externa e interna de puertas de metal.

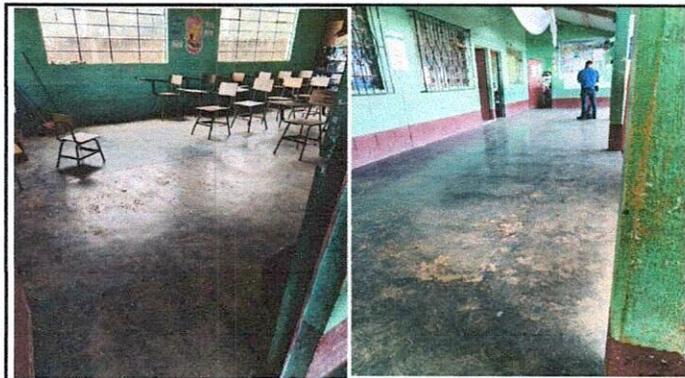
Foto 3: Sustitución de torta de concreto, en 3 aulas, corredor y dirección

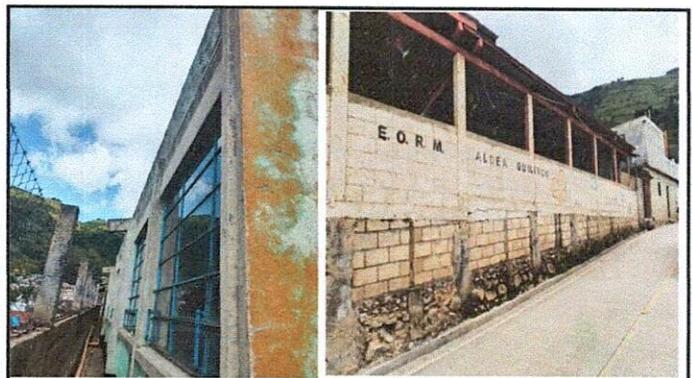
Foto 4: Pinturas en muros interiores y exteriores.

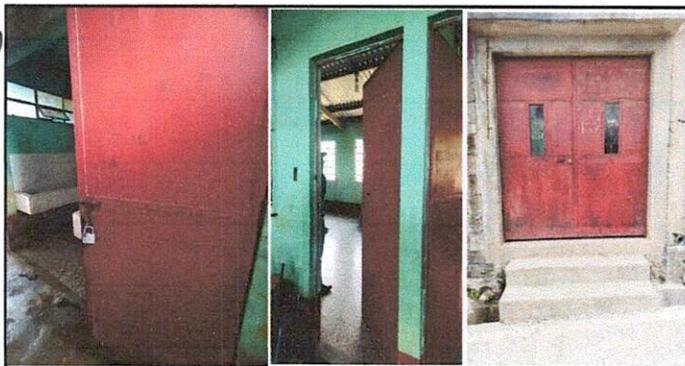
Foto 5: Mantenimiento a estructura, aplicación de pintura a puertas de servicios sanitarios, puertas de aulas, cocina y portón principal.

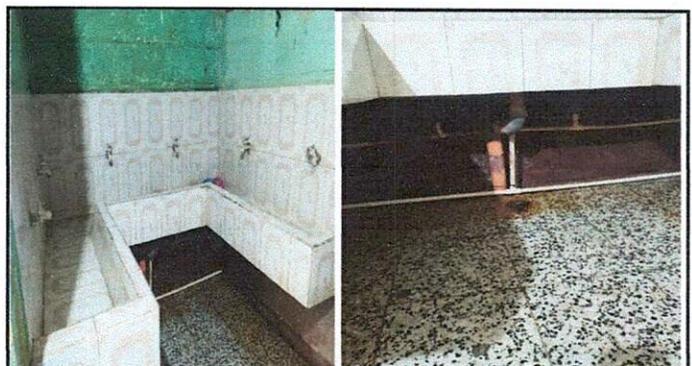
Foto 6: Servicios sanitarios y sus accesorios y sustitución de llaves de mingitorios.

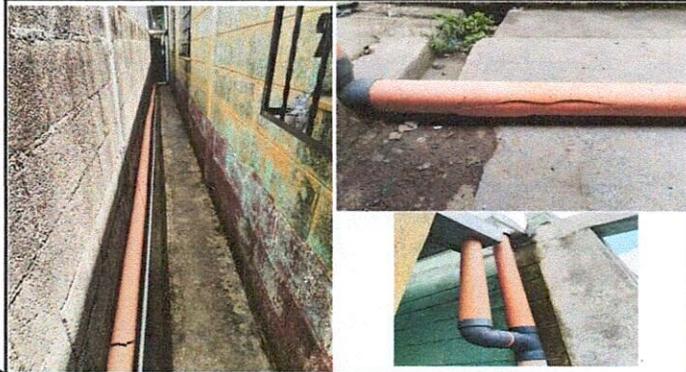
Foto 7: Reparación Red de Drenaje: Sustitución de tuberías PVC línea principal aguas pluviales. red de agua potable.

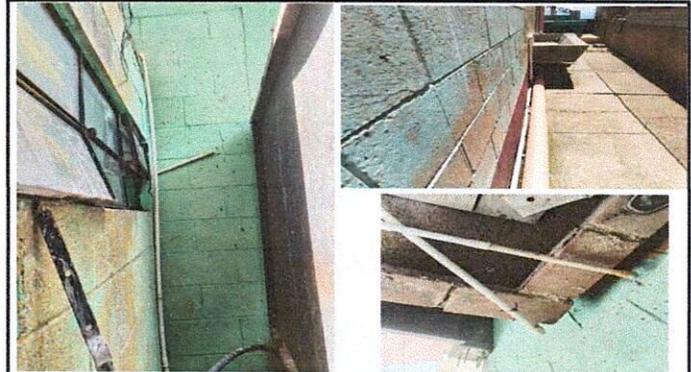
Foto 8: Red de agua potable, sustitución de línea principal, sustitución llaves de chorro.

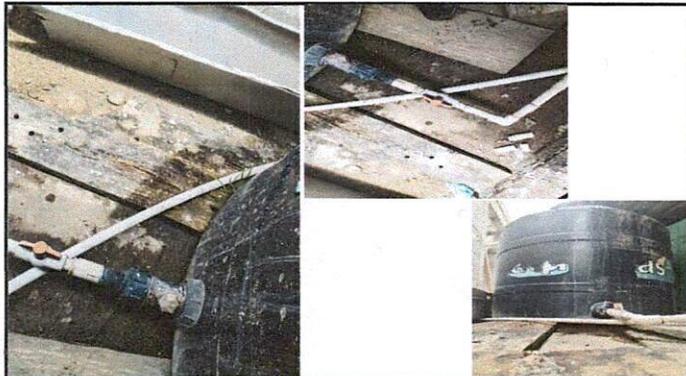
Foto 9: Reparación y mantenimiento de cisternas/depósitos de agua. Sustitución de accesorios de depósito de agua sustitución de depósitos de agua 1,100 litros.

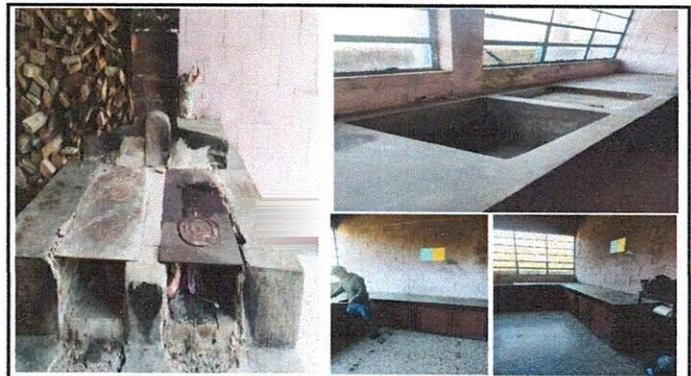
Foto 10: Reparación de cocina. Sustitución de estufa rural, incluye chimenea y plancha de metal, instalación de azulejo en estufa rural, instalación de azulejo en muebles de cocina.

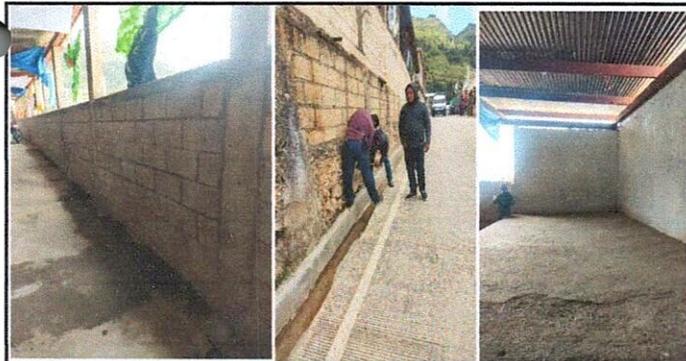
Foto 11: Reparación de cernido y repello de paredes. Repello de muro interno y externo.

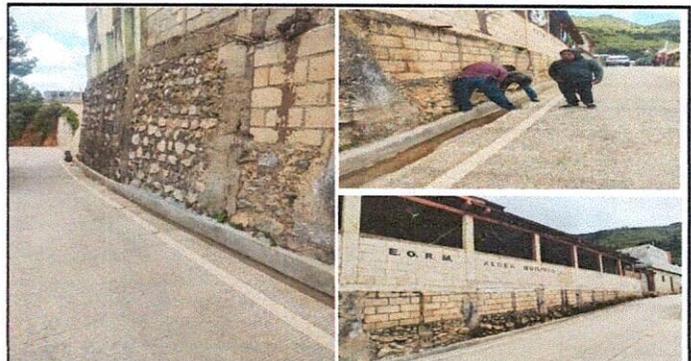
Foto 12: Reparación de muro de contención. Aplicación de sabieta en muro de contención.
