SITUACIÓN DEFICIENCIAS DETERMINADAS PREVIÓ DURANTE POSTERIOR

DEPARTAMENTO:	HUEHUETENANGO	MUNICIPIO:	CHIANTLA
NOMBRE DEL ESTABLECIMIENTO:	INEB PEM MARCO ANTONIO MERIDA GRANADOS	DIRECCIÓN DEL ESTABLECIMIENTO:	3A. CALLE 6-45 ZONA 5, BUENOS AIRES
CÓDIGO DEL ESTABLECIMIENTO:	13-02-0166-45	FECHA:	16/10/2024

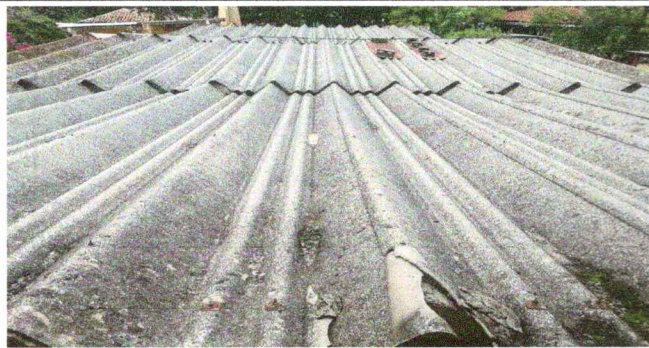
Foto 1: Sustitución de lámina por lámina, por lamina troquelada aluzin calibre 26

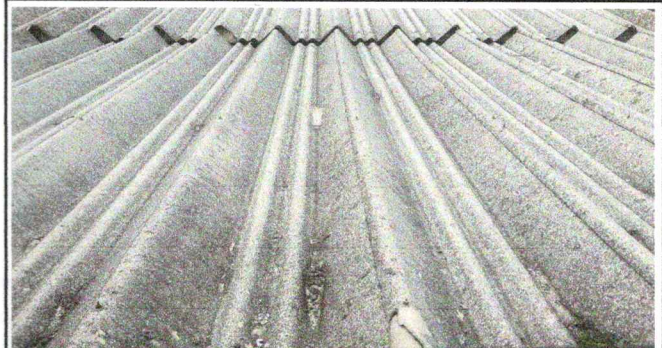
Foto 2: Sustitución de lámina por lámina, por lamina troquelada aluzin calibre 26

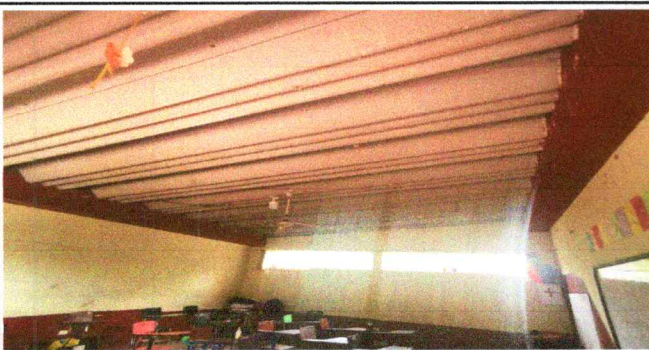
Foto 3: Mejoramiento de estructura de soporte de metal

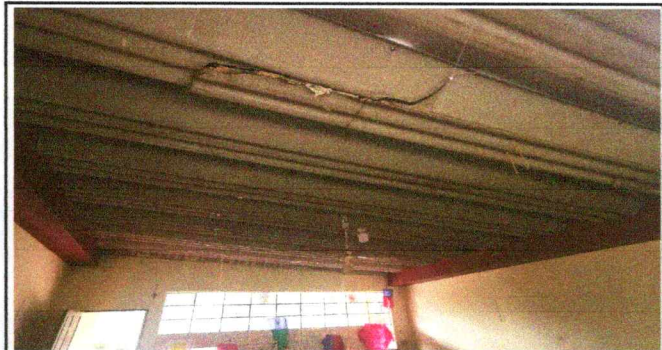
Foto 4: Mejoramiento de estructura de soporte de metal

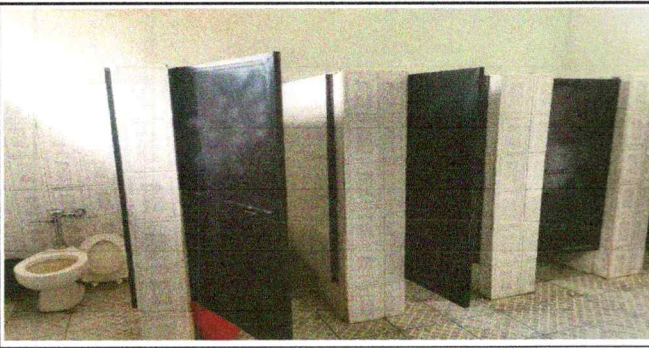
Foto 5: Sustitucion de inodoros y accesorios

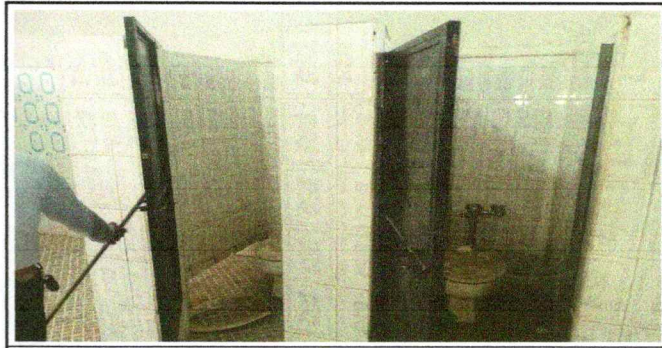
Foto 6: Sustitucion de inodoros y accesorios

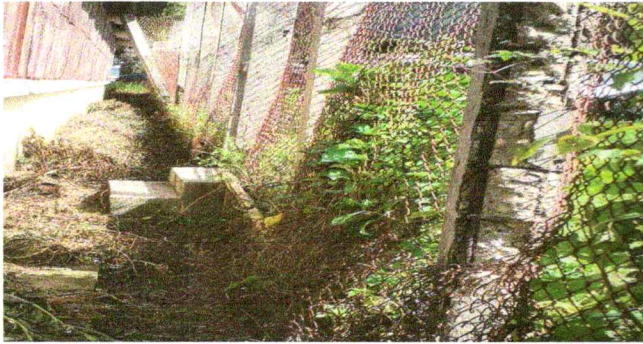
Foto7: Sustitución de Muro Perimetral de block y malla, por block, tubo hg, malla galvanizada, soleras intermedias y columnas

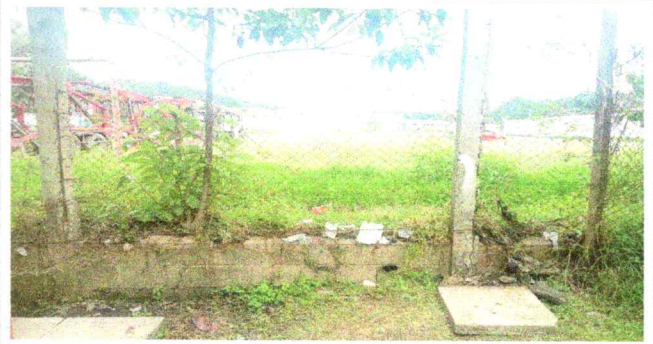
Foto 8: Sustitución de Muro Perimetral de block y malla, por block, tubo hg, malla galvanizada, soleras intermedias y columnas
