SITUACIÓN DEFICIENCIAS DETERMINADAS      PREVIO       DURANTE       POSTERIOR

DEPARTAMENTO:	Huehuetenango	MUNICIPIO:	Chiantla
NOMBRE DEL ESTABLECIMIENTO:	E O D P anexa a Escuela Oficial Rural Mixta	DIRECCIÓN DEL ESTABLECIMIENTO:	Aldea Taluca
CÓDIGO DEL ESTABLECIMIENTO:	13-02-7025-42	FECHA:	04 de Octubre de 2,024

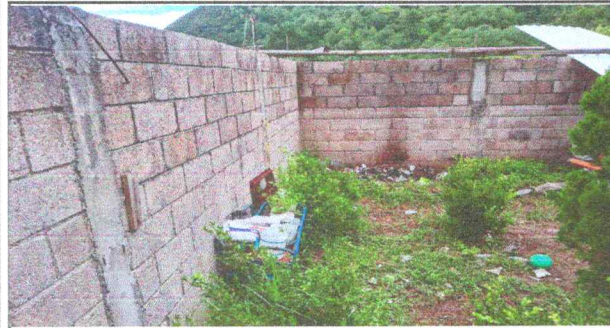
Foto 7: Sustritucion de lamina troquelada aluzinc

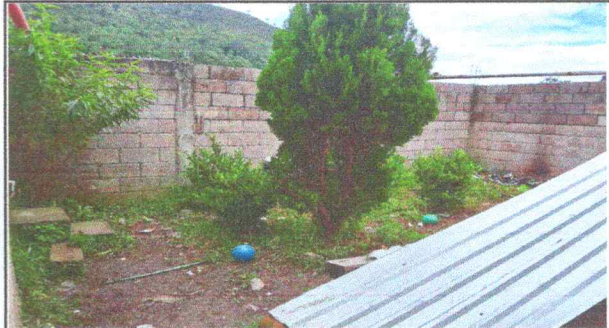
Foto 8: Mantenimiento a estructura de metal

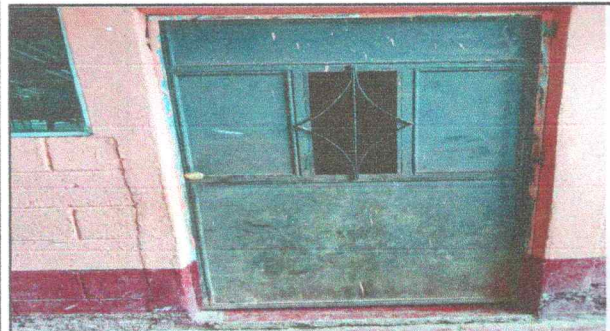
Foto 9: Mantenimiento a estructura de puerta

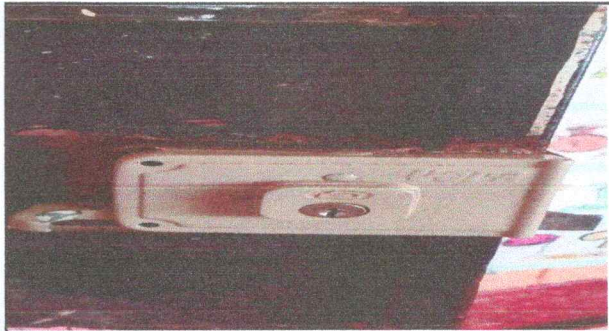
Foto 10: Sustritucion de Chapa

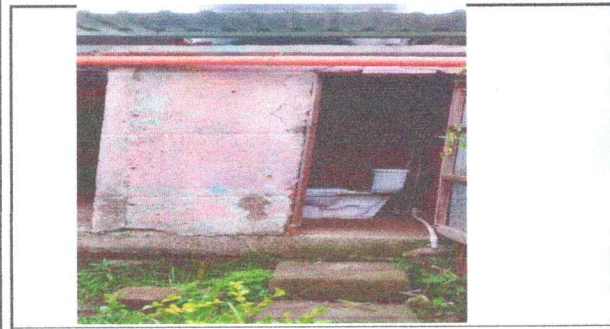
Foto 11: Sustritucion de puerta de servicio sanitario

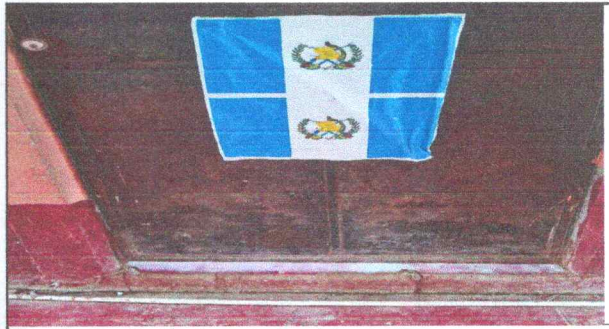
Foto 12: Sustritucion de puerta de metal para aula

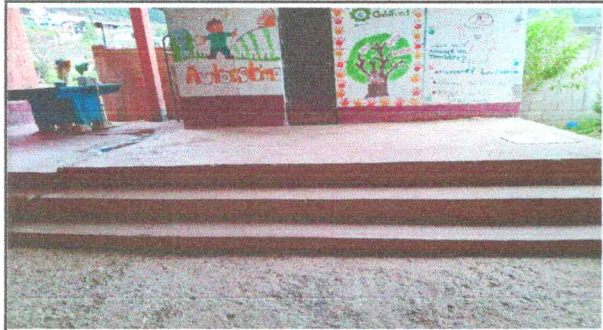
Foto 13: Reparación de piso del escenario

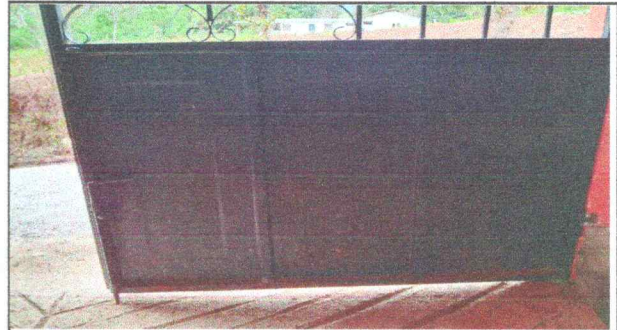
Foto 14: Mantenimiento de porton de metal

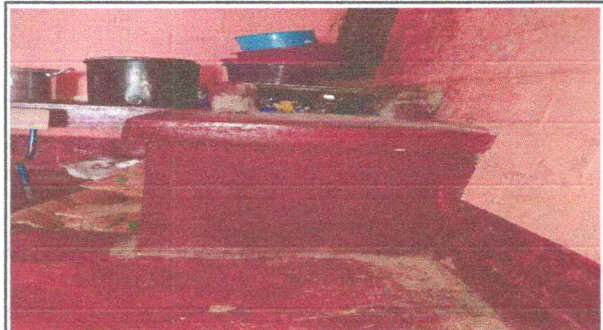
Foto 15: Sustitución de azulejo de cocina.

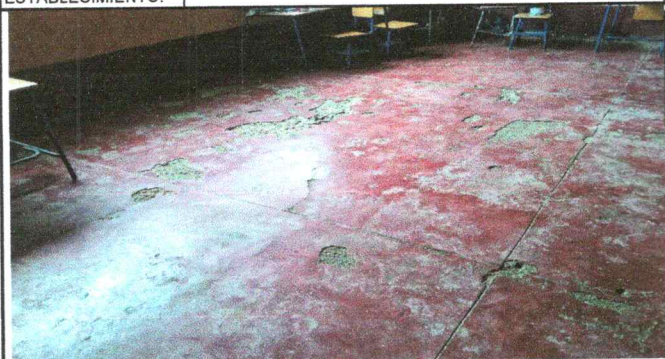
Foto1: Sustitución de piso Granito en aulas

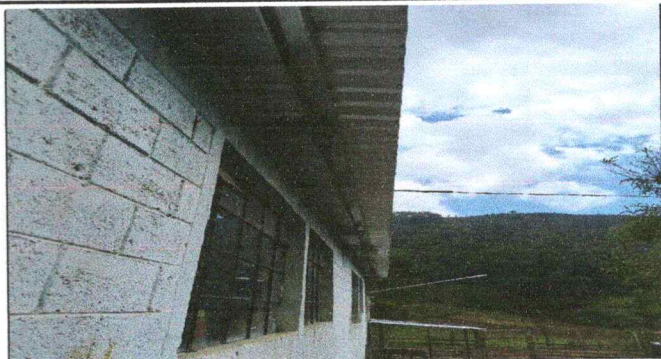
Foto 2: Sustitución de canal de metal

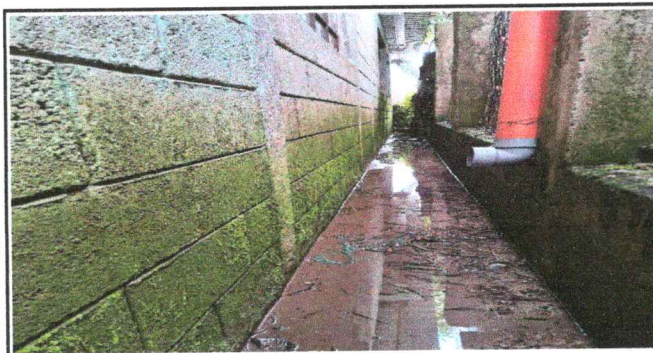
Foto 3: Reparación de cuneta de concreto, repello de paredes.

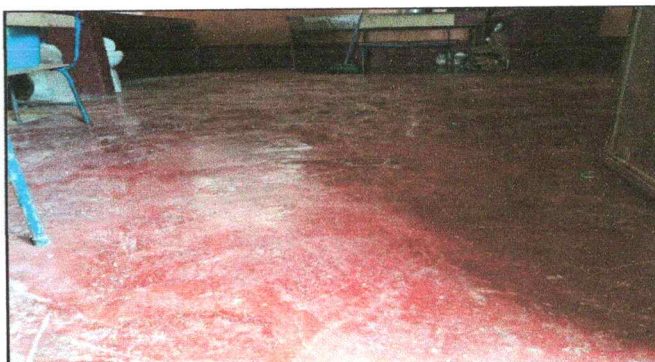
Foto 4: Reparación de piso granito, en el area de cocina

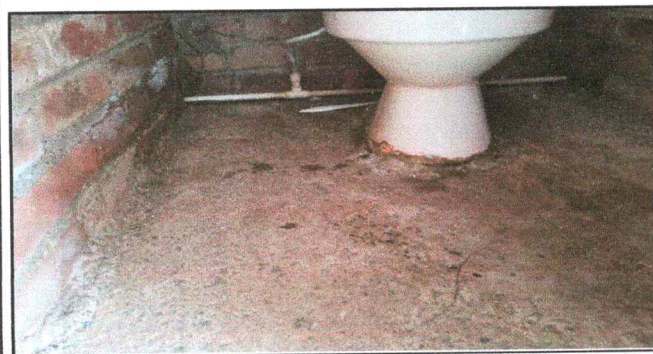
Foto 5: Sustitución de azulejo en baños

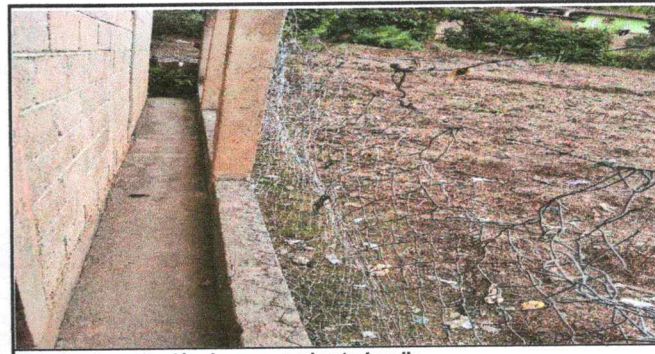
Foto 6: Susutitución de muro perimetral malla
