SITUACIÓN DEFICIENCIAS DETERMINADAS PREVIO DURANTE POSTERIOR

DEPARTAMENTO:	HUEHUETENANGO	MUNICIPIO:	MALACATANCITO
NOMBRE DEL ESTABLECIMIENTO:	EORM	DIRECCIÓN DEL ESTABLECIMIENTO:	CASERÍO LAS CAÑAS, ALDEA QUIAQUIZUYAL
CÓDIGO DEL ESTABLECIMIENTO:	13-03-0001-43	FECHA:	15/10/2024

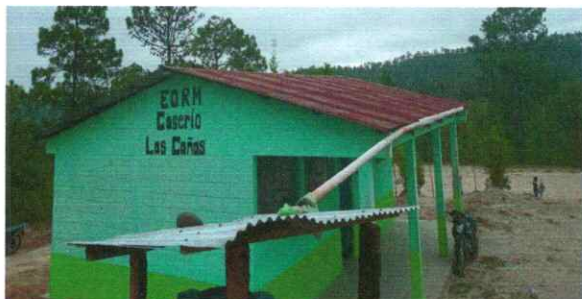
Foto 1: Cubierta de lámina detereorada

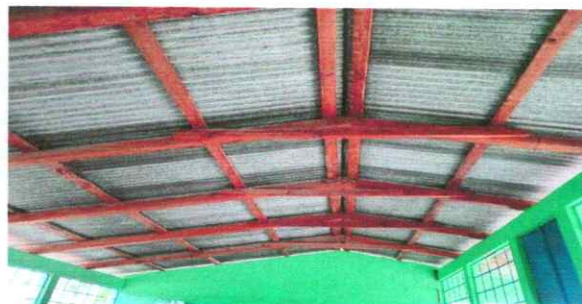
Foto 2: Estructura de soporte y lámina detereorada

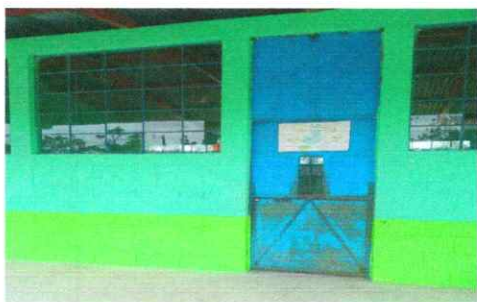
Foto 3: Puertas de aulas detereoradas

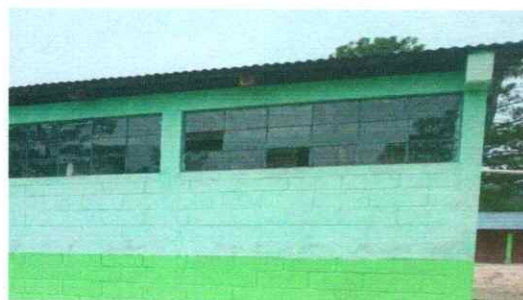
Foto 4: Vidrios quebrados

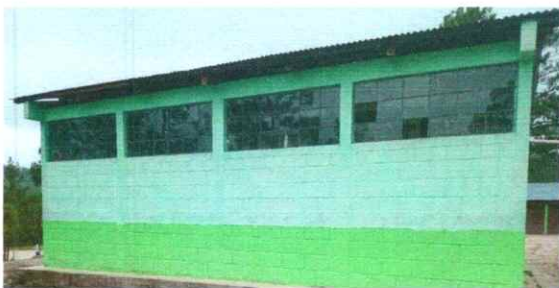
Foto 5: Ventanas expuestas por falta de balcón quebran vidrios

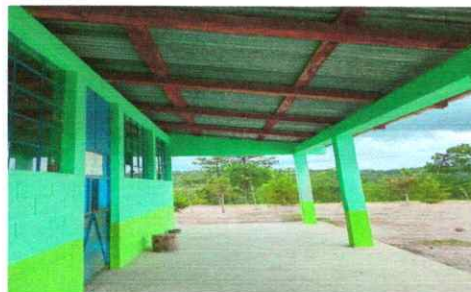
Foto 5: Pintura detereorada en todo el centro educativo
