SITUACIÓN DEFICIENCIAS DETERMINADAS      PREVIO       DURANTE       POSTERIOR

DEPARTAMENTO:	HUEHUETENANGO	MUNICIPIO:	MALACATANCITO
NOMBRE DEL ESTABLECIMIENTO:	INEB DE TELESECUNDARIA	DIRECCIÓN DEL ESTABLECIMIENTO:	ALDEA MALÁ
CÓDIGO DEL ESTABLECIMIENTO:	13-03-0002-45	FECHA:	17/09/2024

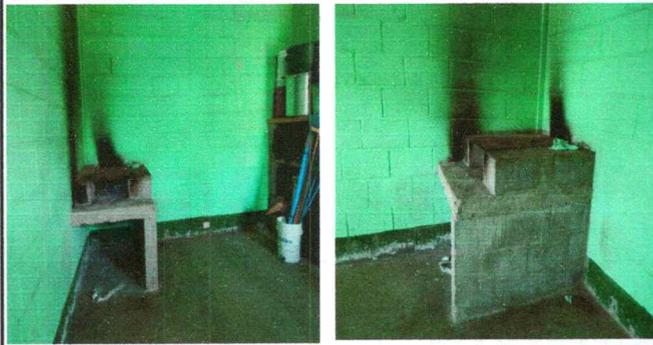
**Foto 1: Estufa rural cocina en malas condiciones no apta para manipulación de alimentos**

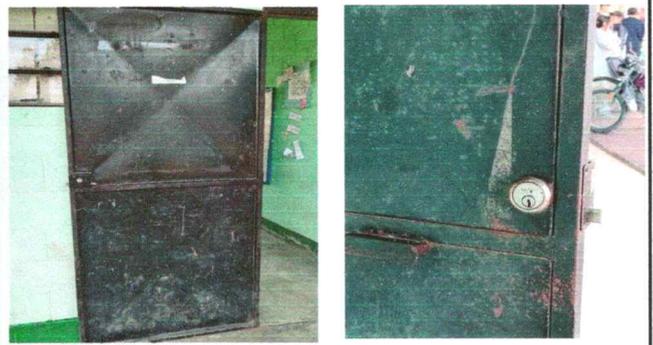
**Foto 2: Puertas de metal de aulas en mal estado**

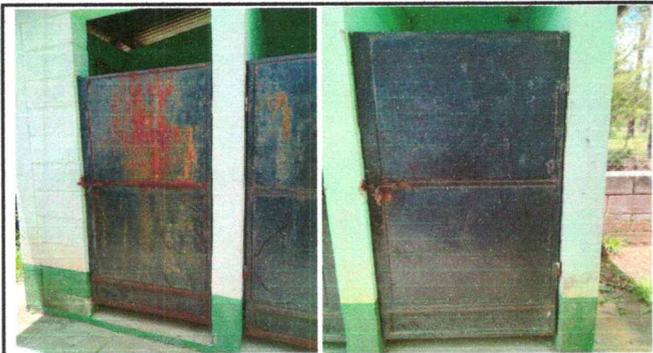
**Foto 3: Puertas de servicios sanitarios en mal estado**

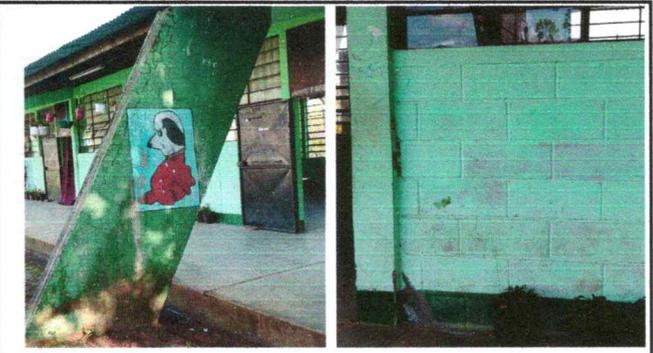
**Foto 4: Pintura en muros interiores y exteriores deteriorada**

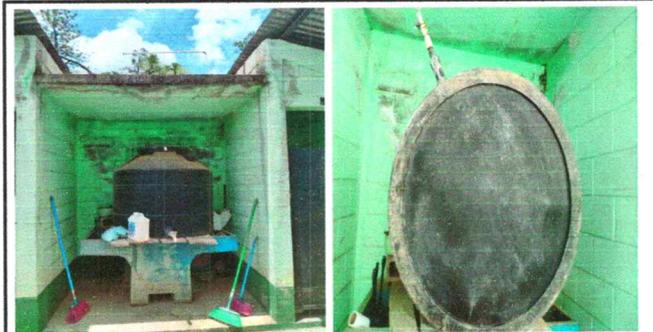
**Foto 5: El depósito de agua se encuentra quebrado y en mal estado**

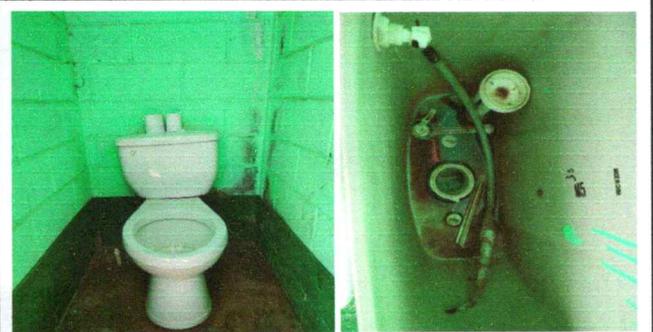
**Foto 6: Baños se encuentran en mal estado, falta de accesorios de tanque de agua y reconexión de agua potable para tanque**

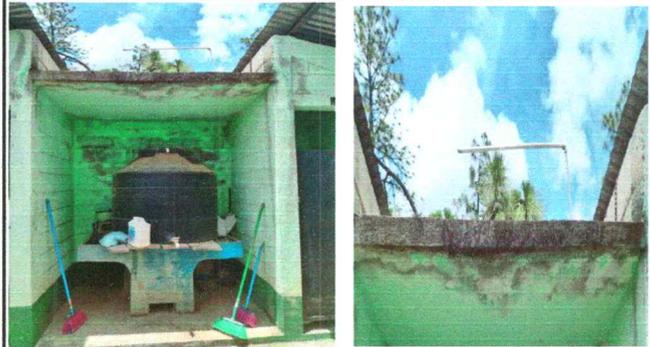
**Foto 1: La tubería del agua potable se encuentra inservible**

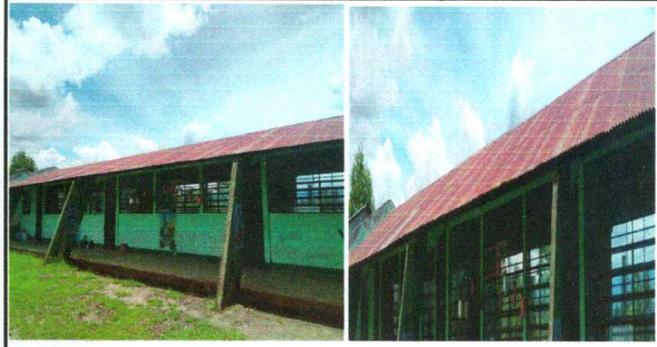
**Foto 2: Las láminas del techo se encuentran deterioradas, necesitan mantenimiento**

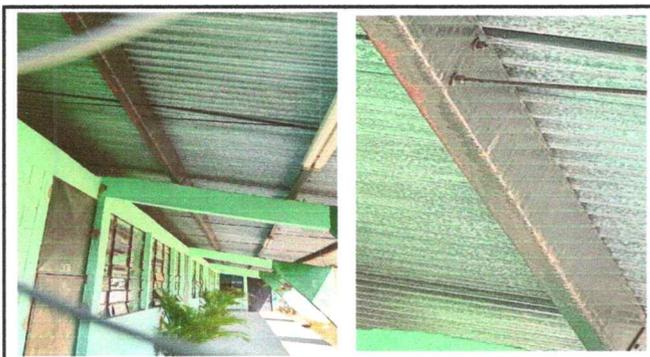
**Foto 3: Estructura de soporte se encuentra en malas condiciones**
