SITUACIÓN DEFICIENCIAS DETERMINADAS PREVIO DURANTE POSTERIOR

DEPARTAMENTO:	HUEHUETENANGO	MUNICIPIO:	MALACATANCITO
NOMBRE DEL ESTABLECIMIENTO:	ESCUELA OFICIAL RURAL MIXTA	DIRECCIÓN DEL ESTABLECIMIENTO:	CASERÍO LLANO DE LAS TEJAS
CÓDIGO DEL ESTABLECIMIENTO:	13-03-0015-43	FECHA:	17/09/2024

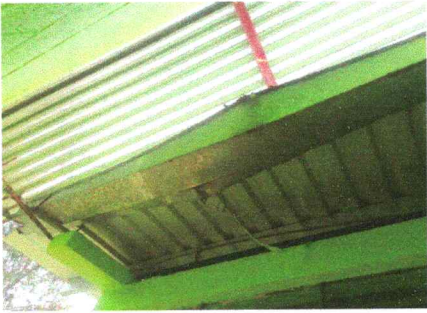
<p>Foto 1: Canales de recolección de agua en mal estado</p>	<p>Foto 2:</p>
<p>Foto 3:</p>	<p>Foto 4:</p>
<p>Foto 5:</p>	<p>Foto 6:</p>
