SITUACIÓN DEFICIENCIAS DETERMINADAS PREVIO DURANTE POSTERIOR

DEPARTAMENTO:	HUEHUETENANGO	MUNICIPIO:	MALACATANCITO
NOMBRE DEL ESTABLECIMIENTO:	EORM	DIRECCIÓN DEL ESTABLECIMIENTO:	CASERÍO AGUA TIBIA, PACORRAL, ALDEA CIENEGUILLAS
CÓDIGO DEL ESTABLECIMIENTO:	13-03-0016-43	FECHA:	15/10/2024

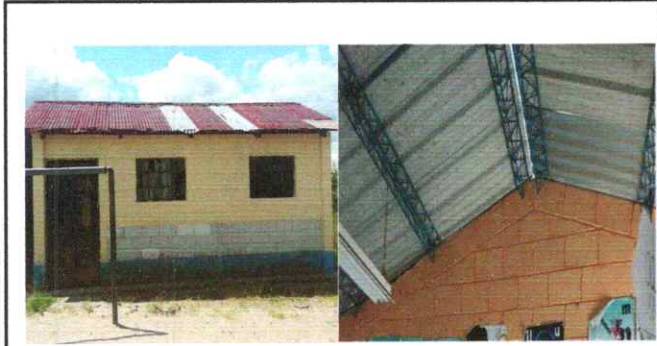
Foto 1: Cubierta de lámina deteoreada

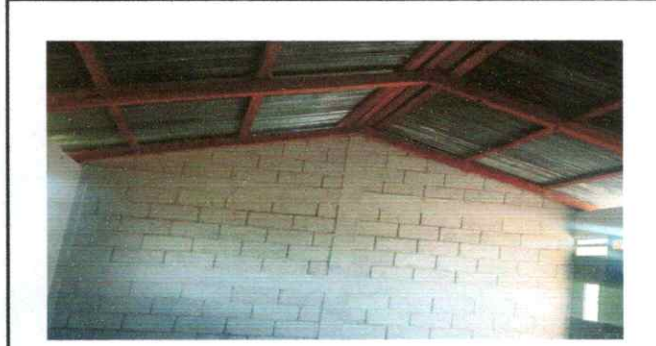
Foto 2: Estructura de soporte y lámina deteoreada

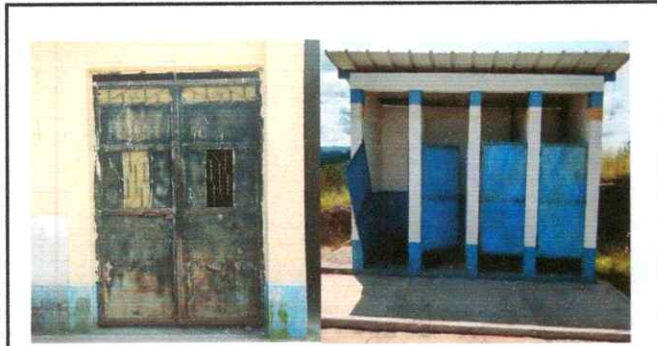
Foto 3: Puertas de aulas deteoreadas

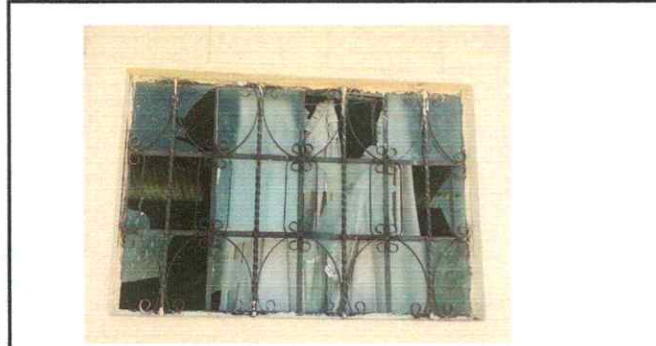
Foto 4: Ventanas deteoreadas

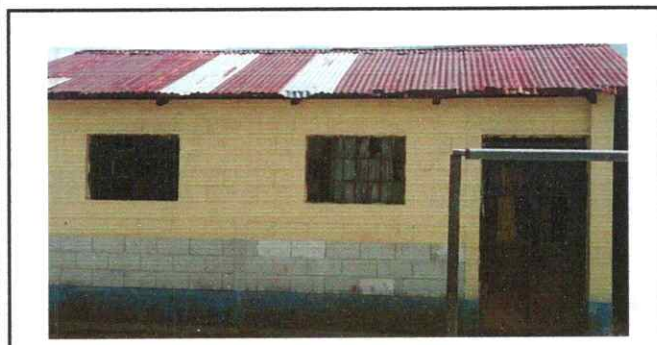
Foto 5: Ventanas expuestas por falta de balcón quebrantan vidrios

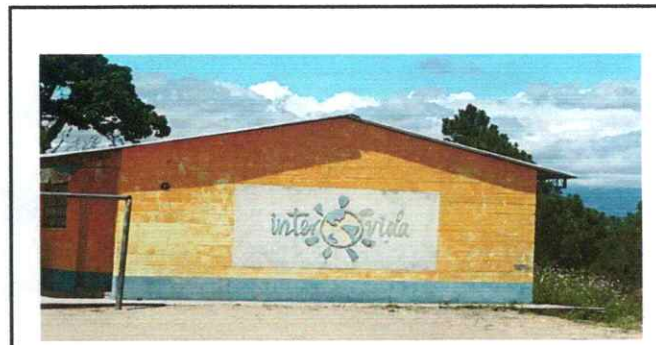
Foto 5: Pintura deteoreada en todo el centro educativo

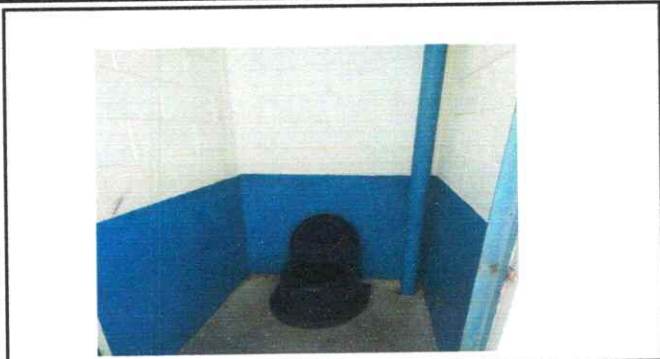
Foto 1: Sanitarios de PVC deteriorados

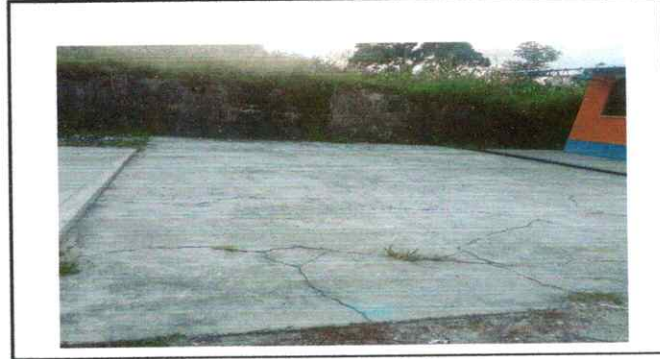
Foto 2: Losa de concreto de patio en mal estado
