SITUACIÓN DEFICIENCIAS DETERMINADAS

DEPARTAMENTO:	HUEHUETENANGO	MUNICIPIO:	MALACATANCITO
NOMBRE DEL ESTABLECIMIENTO:	ESCUELA OFICIAL RURAL MIXTA	DIRECCIÓN DEL ESTABLECIMIENTO:	CASERÍO CRUZ CHAJ, ALDEA CIENEGUILLAS
CÓDIGO DEL ESTABLECIMIENTO:	13-03-0017-43	FECHA:	17/09/2024

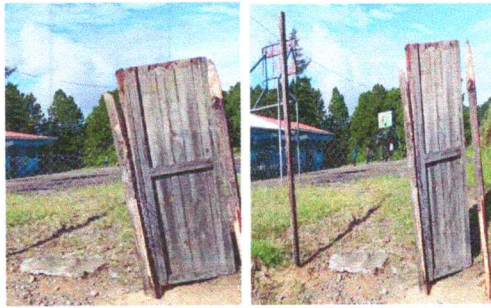
Foto1: Portón de madera en completamente deteorado

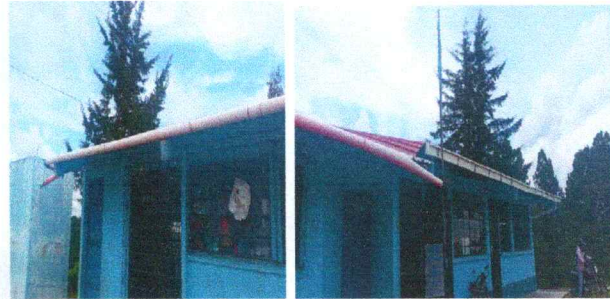
Foto 2: Canal de tubo PVC en mal estado

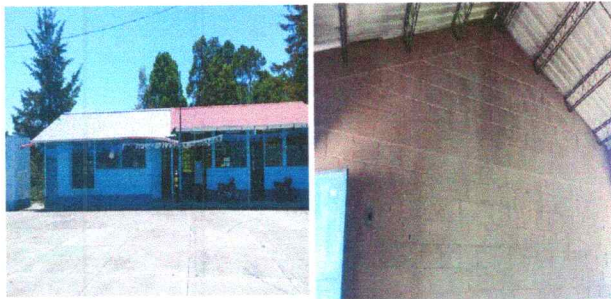
Foto 3: Pintura del centro educativo deteoroada y partes que no cuentan con pintura

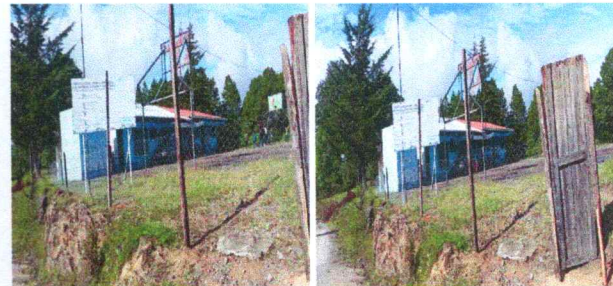
Foto 4: Muro perimetral deteoroado e inseguro, en todo el costado del centro educativo y entrada existe carretera de vía pública transitada

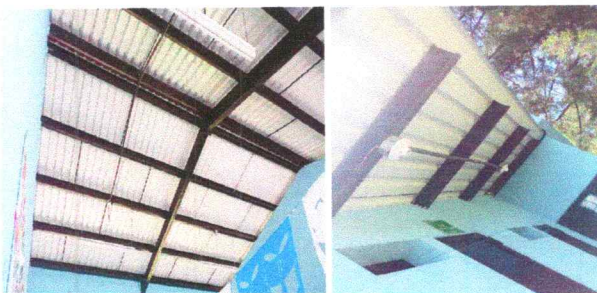
Foto 5: Lampara y focos quemados

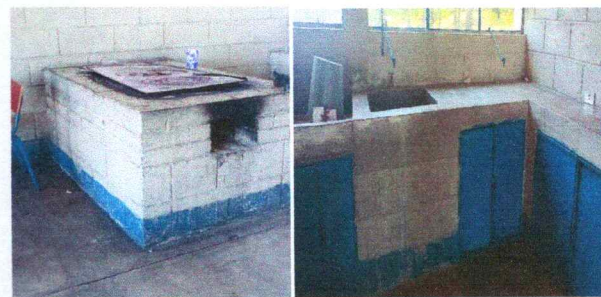
Foto 6: Estufa rural en mal estado y muebles de concreto de cocina sin protección
