SITUACIÓN DEFICIENCIAS DETERMINADAS PREVIO DURANTE POSTERIOR

DEPARTAMENTO:	HUEHUETENANGO	MUNICIPIO:	MALACATANCITO
NOMBRE DEL ESTABLECIMIENTO:	ESCUELA OFICIAL RURAL MIXTA	DIRECCIÓN DEL ESTABLECIMIENTO:	CASERIO EL ARENAL, ALDEA CIENEGUILLAS
CÓDIGO DEL ESTABLECIMIENTO:	13-03-0019-43	FECHA:	17/09/2024

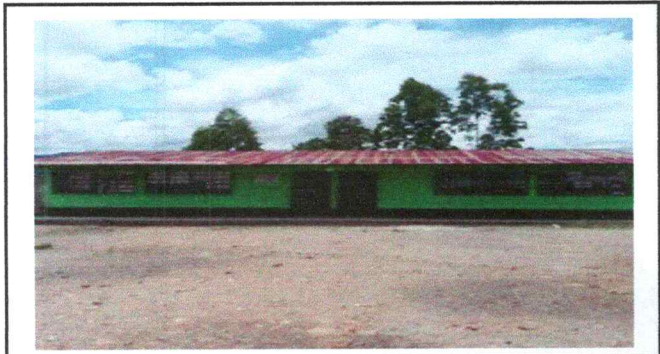
Foto1: Cubierta de lámina en mal detereorada

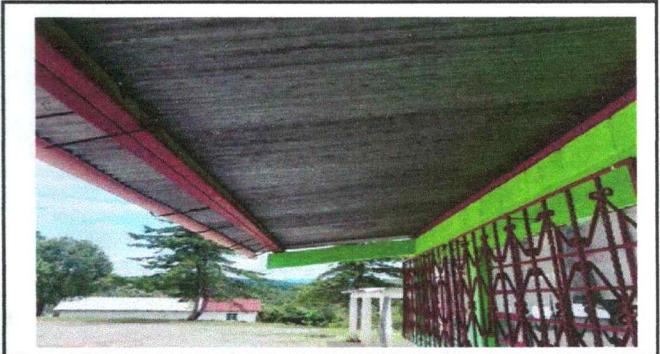
Foto 2: Estructura de soporte de metal en mal estado

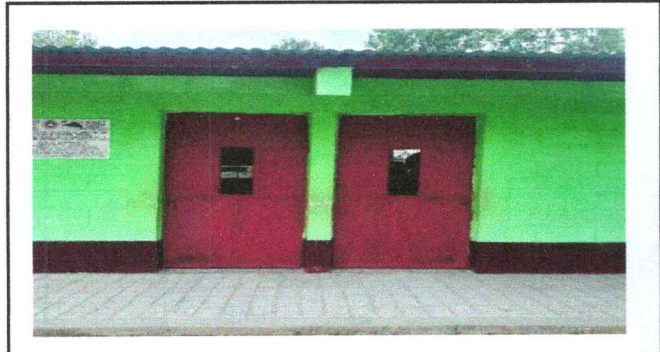
Foto 3: Puertas de metal detereoradas de aulas

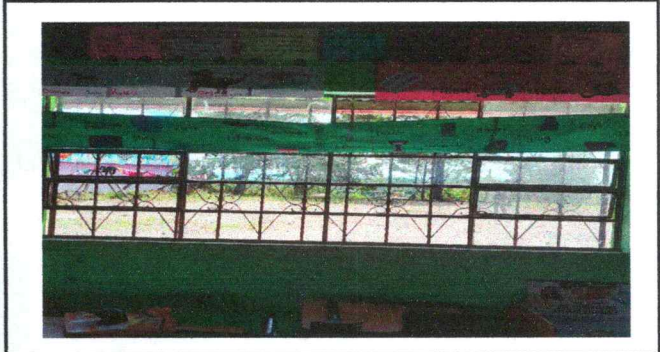
Foto 4: Vidrios detereorados en ventanas de aulas

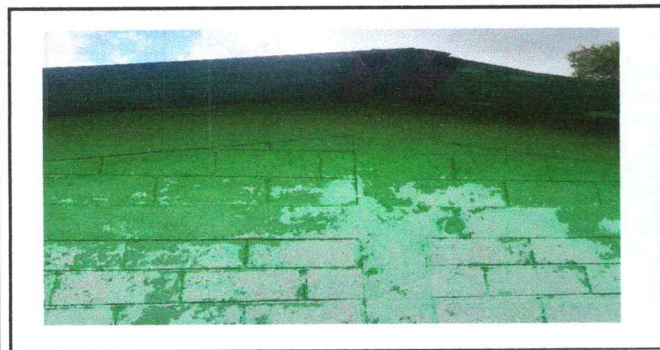
Foto 5: Pintura detereorada del centro educativo

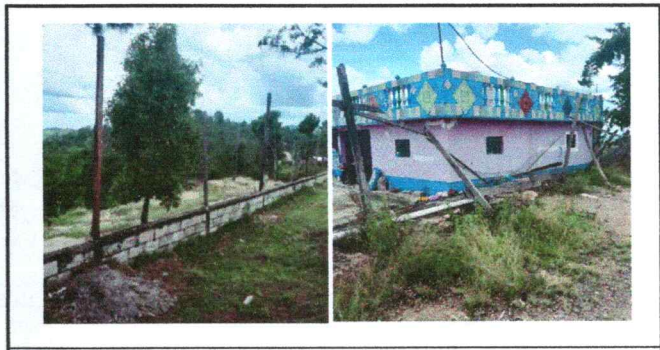
Foto 6: Muro perimetral en mal estado
