SITUACIÓN DEFICIENCIAS DETERMINADAS PREVIO DURANTE POSTERIOR

DEPARTAMENTO:	Huehuetenango	MUNICIPIO:	Malacatancito
NOMBRE DEL ESTABLECIMIENTO:	Escuela Oficial Rural Mixta	DIRECCIÓN DEL ESTABLECIMIENTO:	Caserío El Pacate, Aldea La Cal
CÓDIGO DEL ESTABLECIMIENTO:	13-03-0025-43	FECHA:	19/06/2024

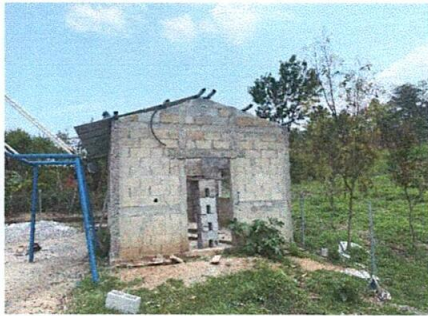
Foto 1: Cubierta de lámina y estructura de soporte en proceso de instalación

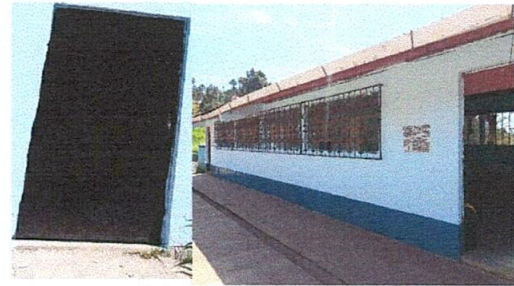
Foto 2: Puertas, ventanas dando mantenimiento e instalando nuevas

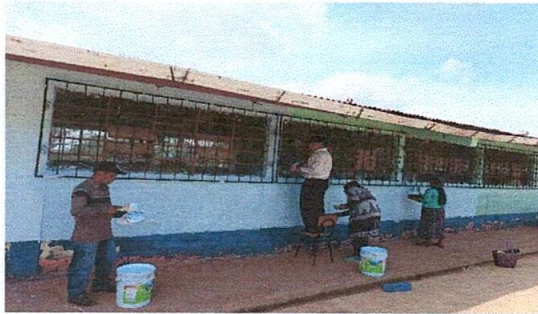
Foto 3: Proceso de aplicación de pintura

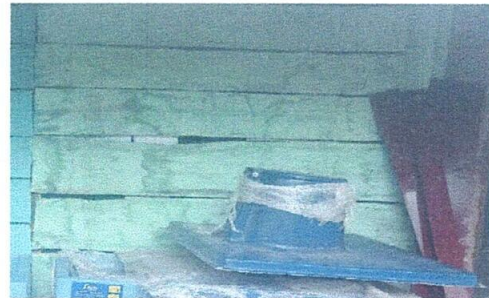
Foto 4: Sanitarios nuevos para instalar

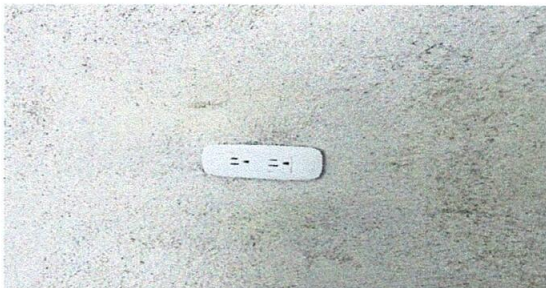
Foto 5: Sistema eléctrico en proceso de instalación

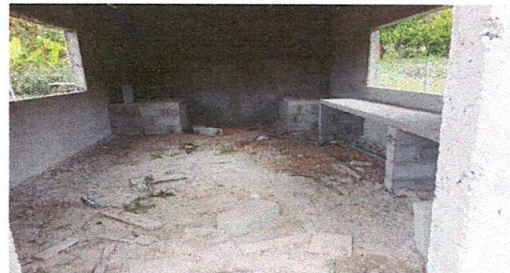
Foto 6: Estufas rurales en proceso de instalación

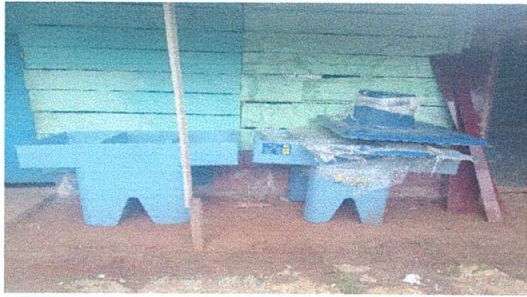
Foto 7: Pilas nuevas para instalar

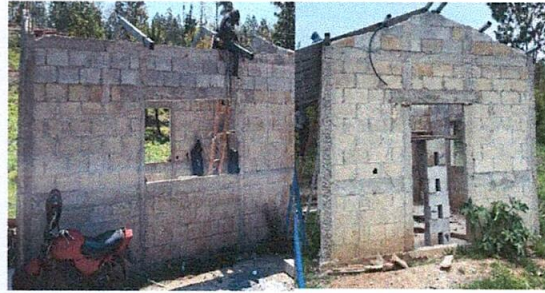
Foto 8: Proceso de mejoramiento pared cocina
