SITUACIÓN DEFICIENCIAS DETERMINADAS PREVIO DURANTE POSTERIOR

DEPARTAMENTO:	Huehuetenango	MUNICIPIO:	Malacatancito
NOMBRE DEL ESTABLECIMIENTO:	Escuela Oficial Rural Mixta	DIRECCIÓN DEL ESTABLECIMIENTO:	Caserío El Pacate, Aldea La Cal
CÓDIGO DEL ESTABLECIMIENTO:	13-03-0025-43	FECHA:	8/08/2024

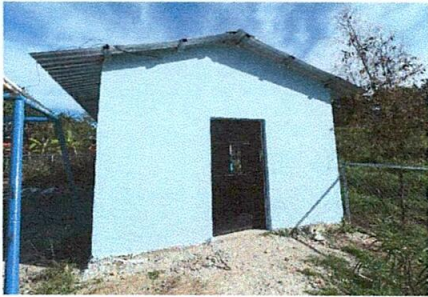
Foto 1: Cubierta y estructura de soporte instalada y terminada

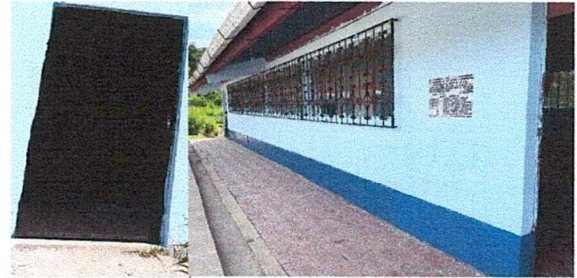
Foto 2: Puertas, Ventanas mantenimiento completo y las nuevas instaladas

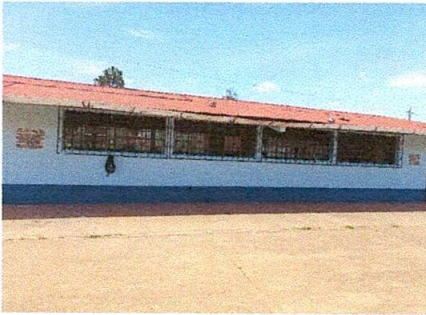
Foto 3: Aplicación de pintura terminada

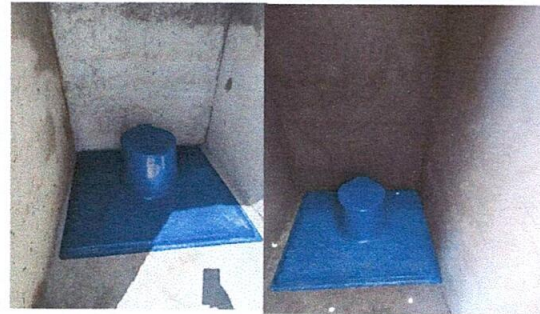
Foto 4: Sanitarios nuevos e instalados y terminados

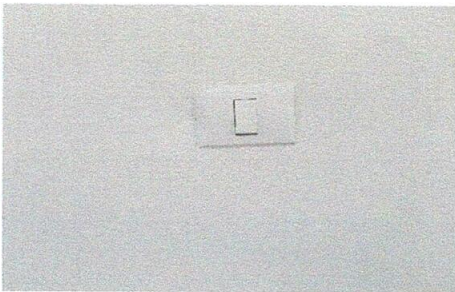
Foto 5: Sistema eléctrico instalado y terminado

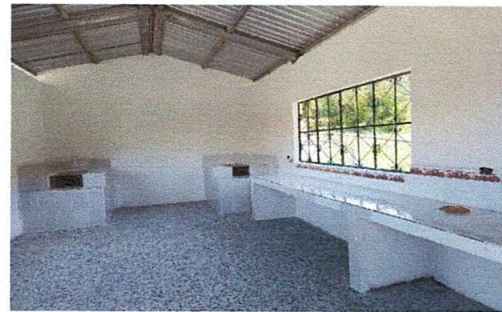
Foto 6: Estufas rurales instaladas y terminadas

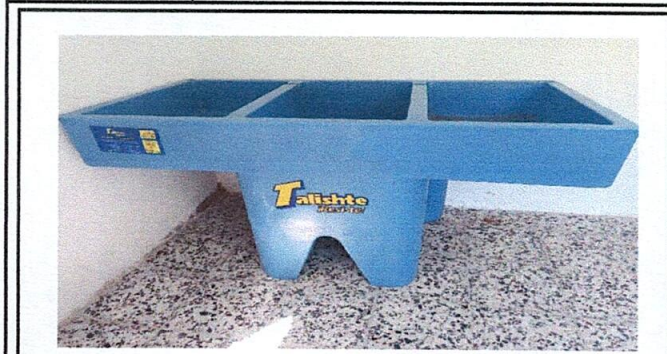
Foto 7: Pilas instaladas

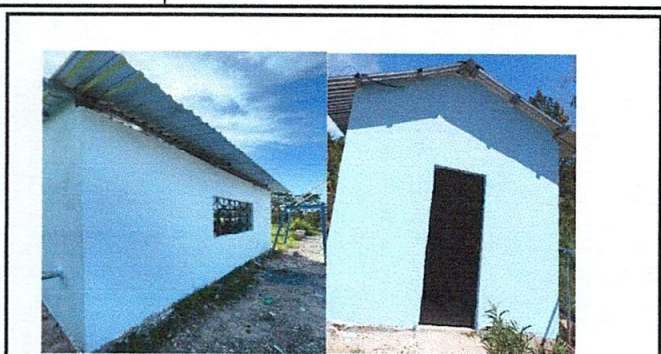
Foto 8: Mejoramiento pared cocina terminado
