SITUACIÓN DEFICIENCIAS DETERMINADAS      PREVIO       DURANTE       POSTERIOR

DEPARTAMENTO:	HUEHUETENANGO	MUNICIPIO:	MALACATANCITO
NOMBRE DEL ESTABLECIMIENTO:	ESCUELA OFICIAL RURAL MIXTA	DIRECCIÓN DEL ESTABLECIMIENTO:	CASERÍO NUEVO BELÉN, ALDEA CÁCUM
CÓDIGO DEL ESTABLECIMIENTO:	13-03-0027-43	FECHA:	17/09/2024

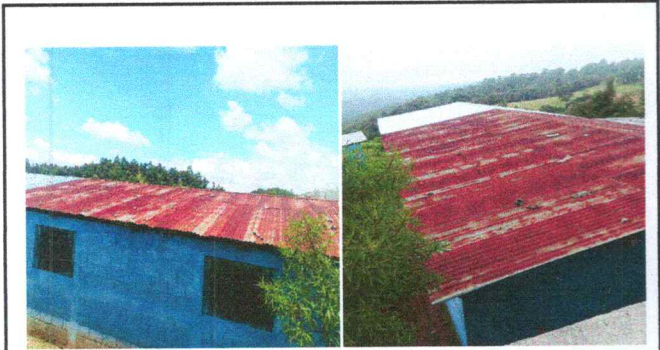
Foto1: Cubierta de lámina deteteriorada

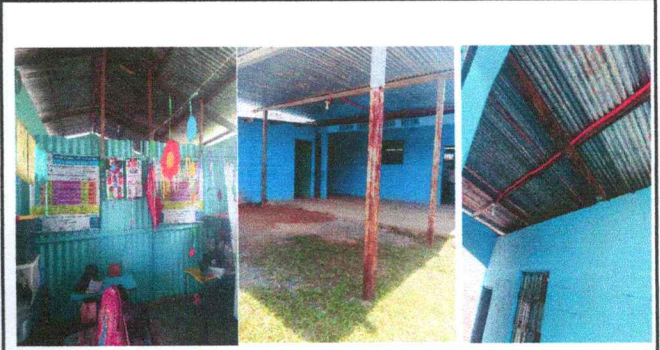
Foto 2: Estructura de techo en mal estado

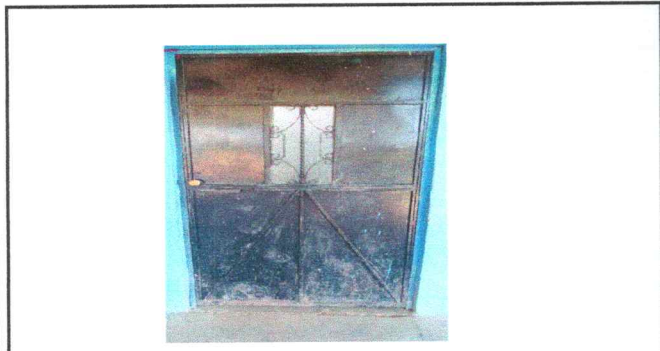
Foto 3: Puerta de aulas y cocina en mal estado

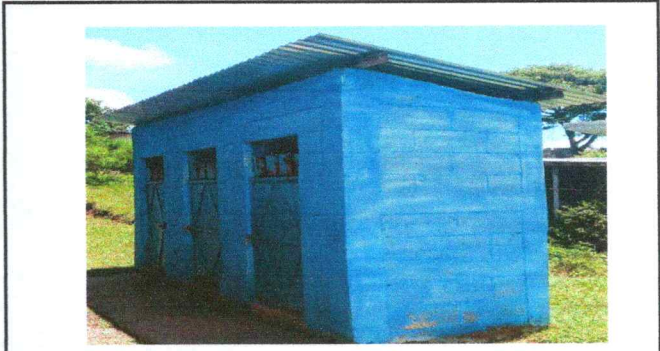
Foto 4: Puetas de servicios sanitarios deteterioradas

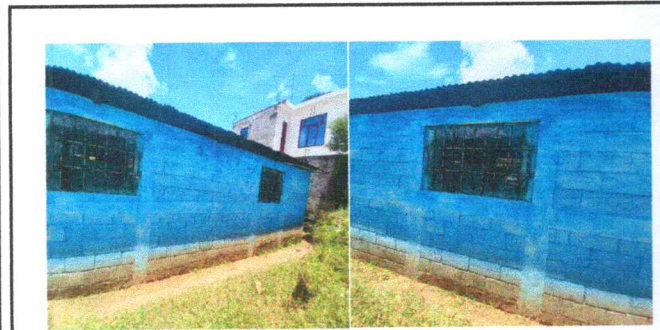
Foto 5: Ventanas deteterioradas y vidrios quebrados

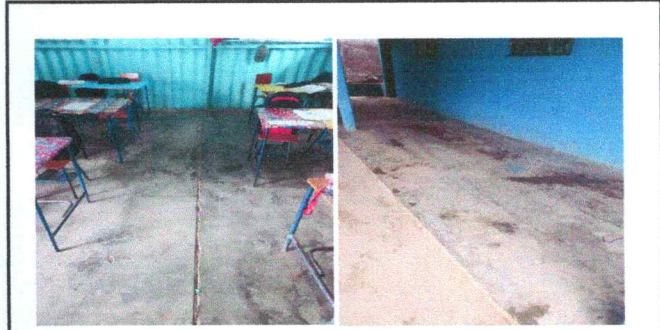
Foto 6: Piso deteteriorado
