SITUACIÓN DEFICIENCIAS DETERMINADAS PREVIÓ DURANTE POSTERIOR

DEPARTAMENTO:	HUEHUETENANGO	MUNICIPIO:	MALACATANCITO
NOMBRE DEL ESTABLECIMIENTO:	ESCUELA OFICIAL RURAL MIXTA	DIRECCIÓN DEL ESTABLECIMIENTO:	PARAJE SANTA CRUZ, CASERIO TRES CRUCES, ALDEA CANCÁBAL
CÓDIGO DEL ESTABLECIMIENTO:	13-03-0029-43	FECHA:	17/09/2024

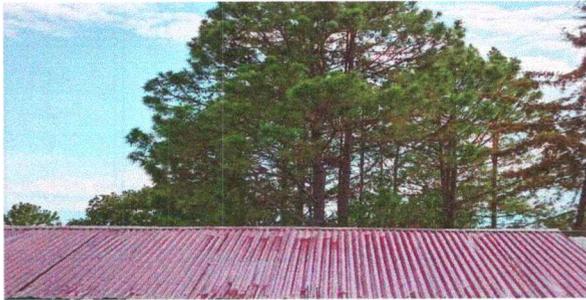
Foto 1: Cubierta de lámina en mal estado

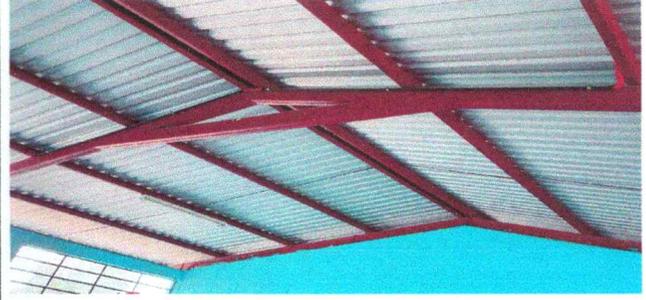
Foto 2: Estructura de soporte de metal deteriorada

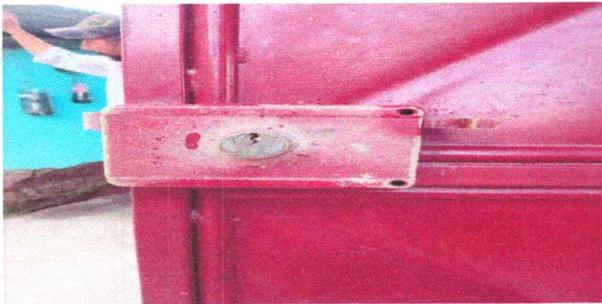
Foto 3: Chapa dañada

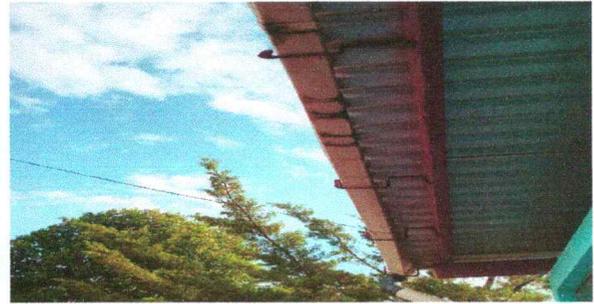
Foto 4: Canales en mal estado

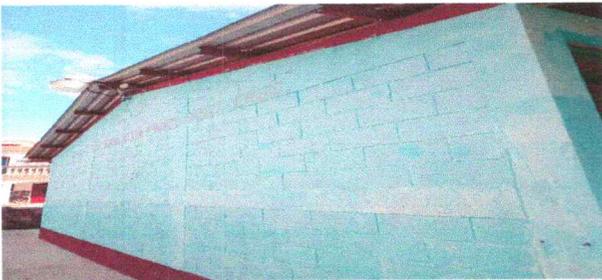
Foto 5: Pintura deteriorada

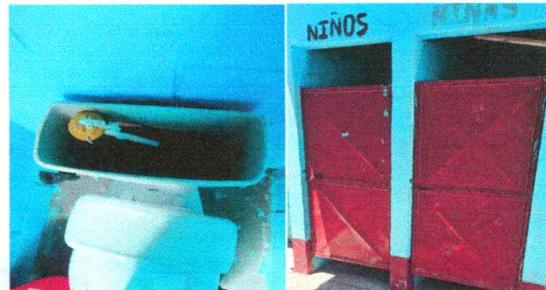
Foto 6: Kit de sanitarios dañados y pasadores de puertan en mal estado

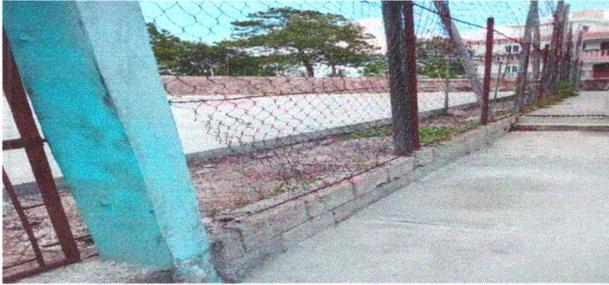
Foto 1: Malla en mal estado, block y columnas deteriorados

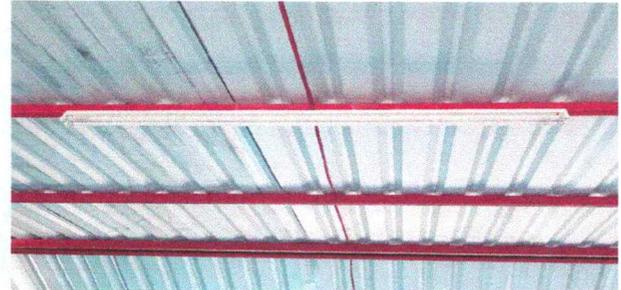
Foto 2: Lámparas LED quemadas

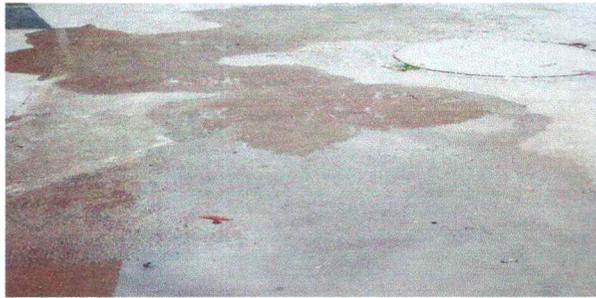
Foto 3: Torta de cemento en mal estado

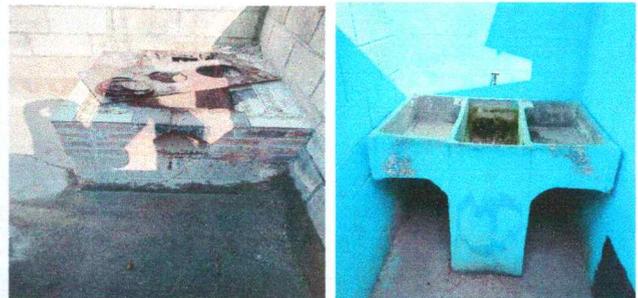
Foto 4: Plancha de cocina y pila en mal estado

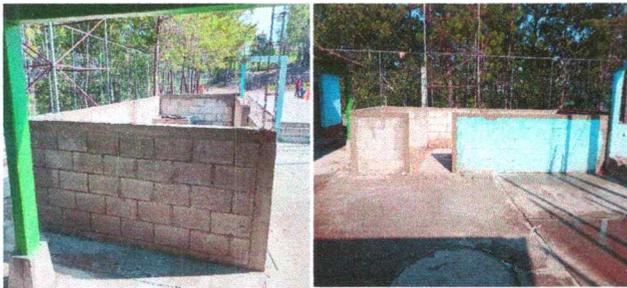
Foto 5: Cocina inadecuada para manipulación, elaboración y cocción de alimentos
