SITUACIÓN DEFICIENCIAS DETERMINADAS PREVIO DURANTE POSTERIOR

DEPARTAMENTO:	HUEHUETENANGO	MUNICIPIO:	MALACATANCITO
NOMBRE DEL ESTABLECIMIENTO:	INEB	DIRECCIÓN DEL ESTABLECIMIENTO:	BARRIO EL CERRO
CÓDIGO DEL ESTABLECIMIENTO:	13-03-0034-45	FECHA:	17/09/2024

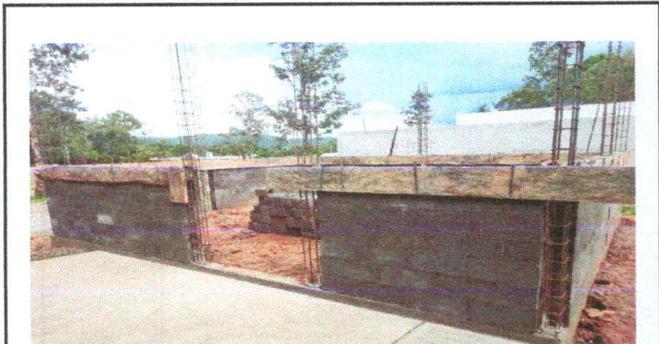
Foto1: Mejoramiento a cocina en cubieta de lámina, estructura de soporte, puertas, ventanas, piso, sistema eléctrico, estufa rural, mueble de concreto y lavatrastes

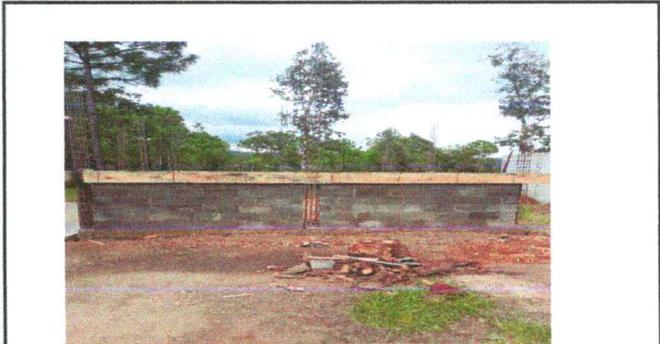
Foto 2: Mejoramiento a cocina en cubieta de lámina, estructura de soporte, puertas, ventanas, piso, sistema eléctrico, estufa rural, mueble de concreto y lavatrastes

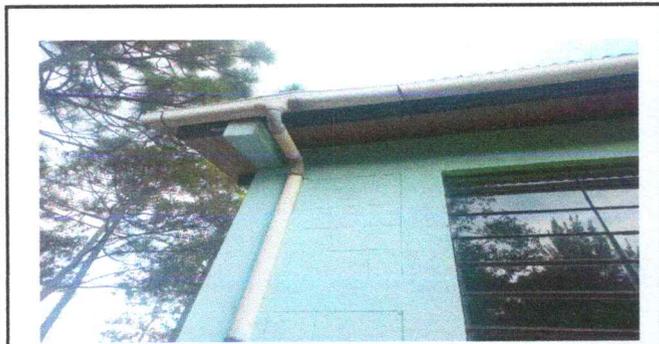
Foto 3: Canales de PVC en mal estado

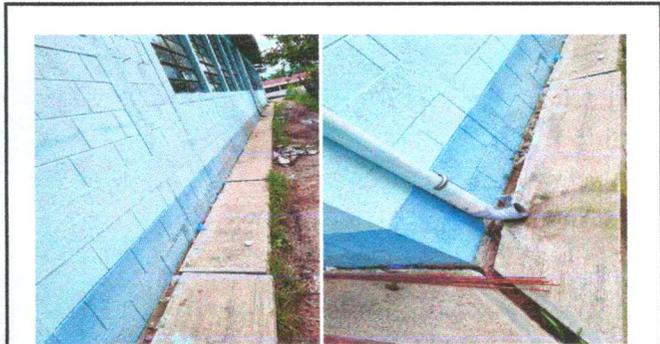
Foto 4: Banqueta de protección en aulas deteriorada

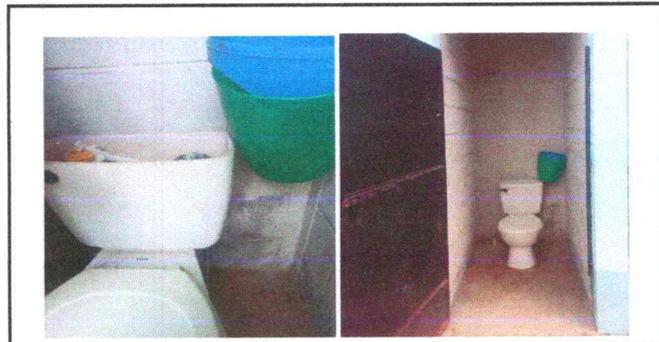
Foto 5: Sanitarios en mal estado

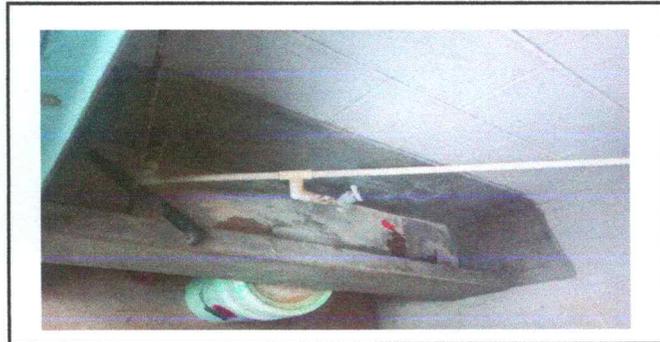
Foto 6: Mijitorios de concreto en deteriorados
