SITUACIÓN DEFICIENCIAS DETERMINADAS PREVIO  DURANTE  POSTERIOR

| DEPARTAMENTO: | HUEHUETENANGO | MUNICIPIO: | MALACATANCITO |
| NOMBRE DEL ESTABLECIMIENTO: | ESCUELA OFICIAL RURAL MIXTA | DIRECCIÓN DEL ESTABLECIMIENTO: | CASERÍO EL PERICÓN, ALDEA QUIAQUIZUYAL |
| CÓDIGO DEL ESTABLECIMIENTO: | 13-03-0052-43 | FECHA: | 17/09/2024 |

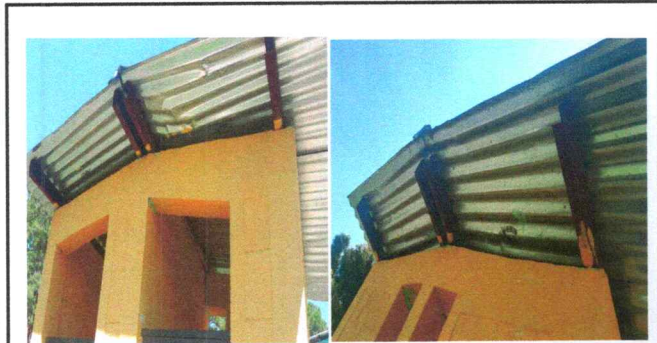
Foto1: Cubierta de lámina y estructura de soporte detereorada en baños

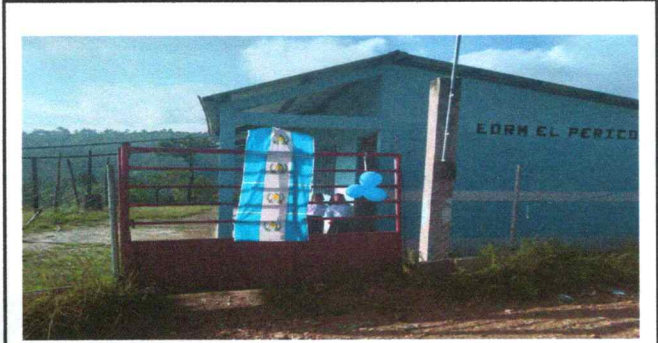
Foto 2: Portón de metal detereorado

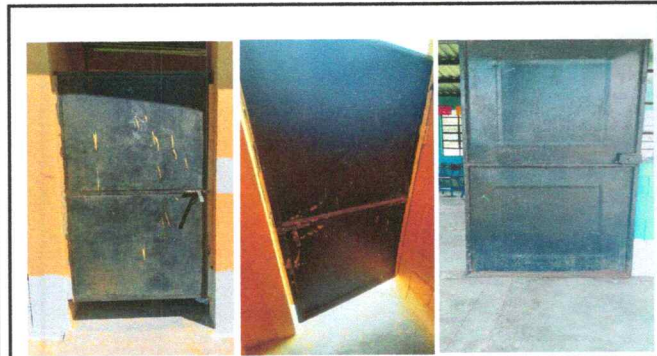
Foto 3: Puertas en mal estado

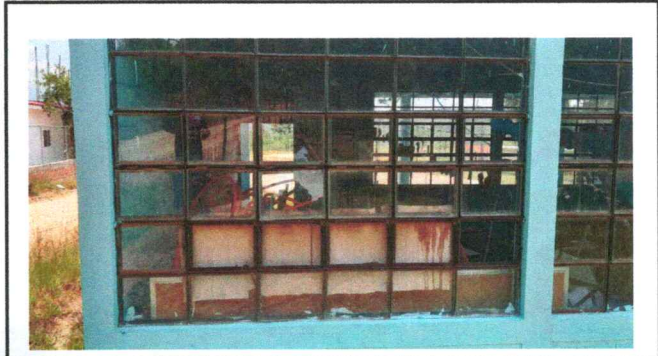
Foto 4: Estructura de ventanas de metal en mal estado y vidrios quebrados

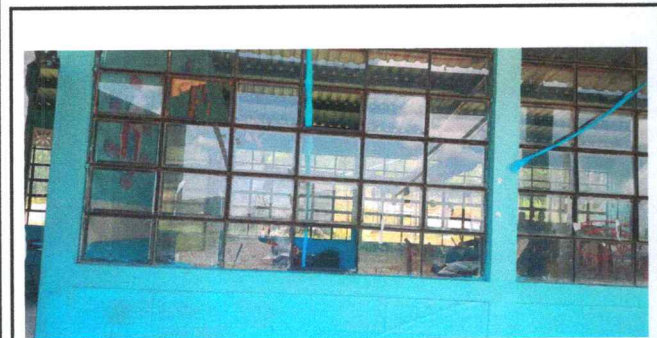
Foto 5: Ventanas expuestas falta de seguridad sin balcón

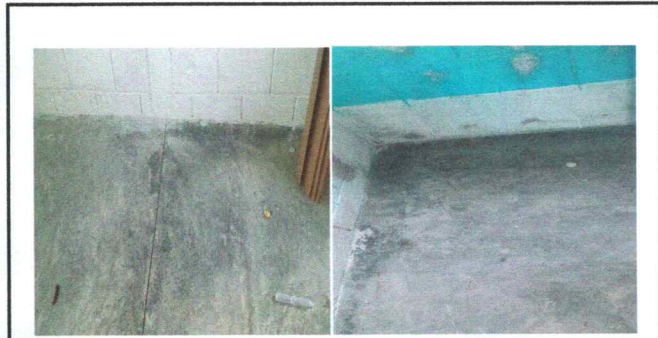
Foto 6: Piso de cemento líquido en mal estado

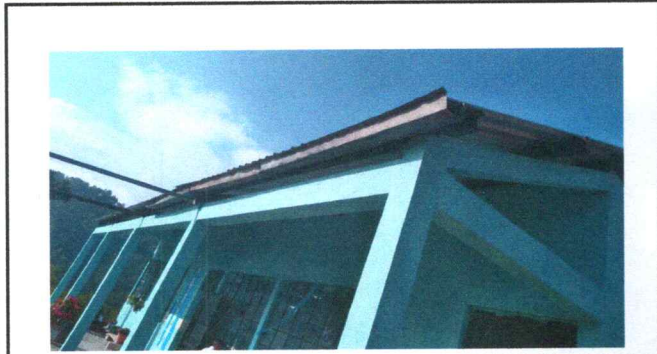
Foto 1: Canales de metal deteriorados

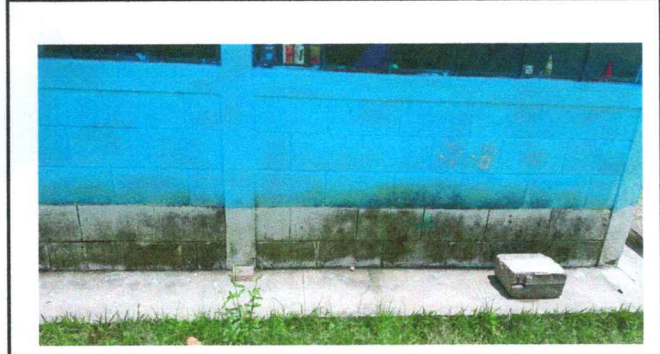
Foto 2: Pintura deteriorada en todo el centro educativo

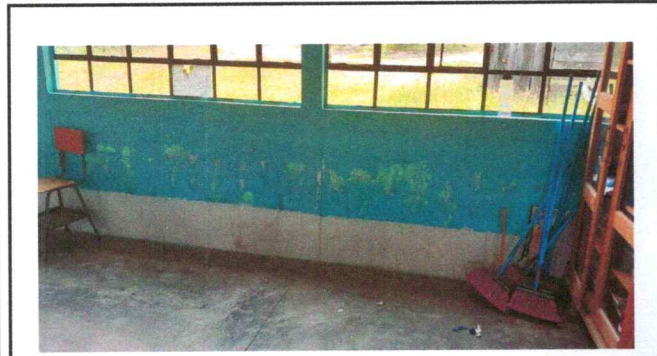
Foto 3: Pintura deteriorada en todo el centro educativo

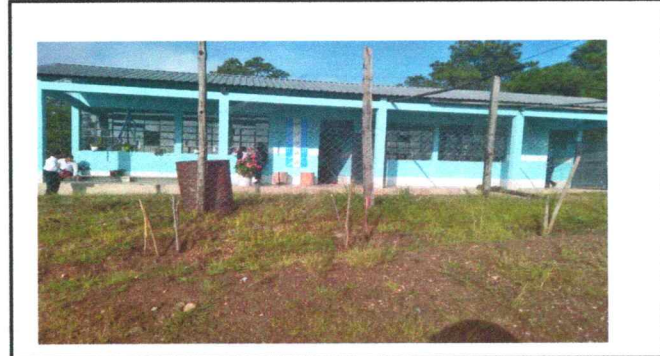
Foto 4: Muro perimetral deteriorado existe inseguridad para alumnos ya que a la par del centro educativo existe carretera pública transitada

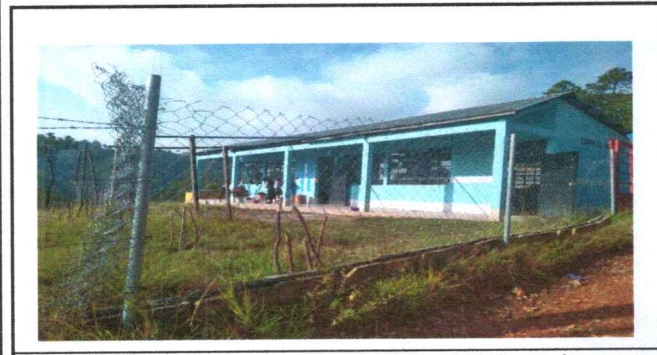
Foto 5: Muro perimetral deteriorado existe inseguridad para alumnos ya que a la par del centro educativo existe carretera pública transitada

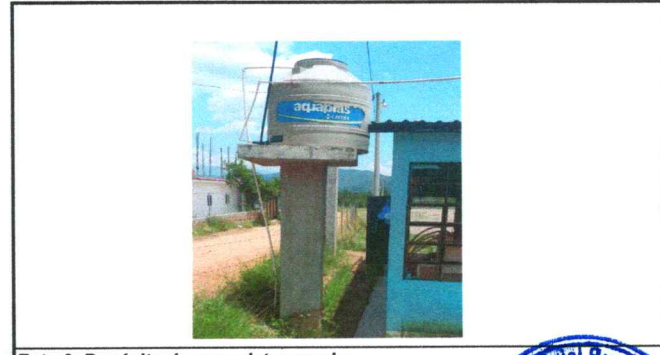
Foto 6: Depósito de agua deteriorado
