SITUACIÓN DEFICIENCIAS DETERMINADAS      PREVIO       DURANTE       POSTERIOR

| DEPARTAMENTO: | Huehuetenango | MUNICIPIO: | Malacatancito |
| NOMBRE DEL ESTABLECIMIENTO: | EOUM "Félix Calderón Ávila" | DIRECCIÓN DEL ESTABLECIMIENTO: | Cabecera Municipal |
| CÓDIGO DEL ESTABLECIMIENTO: | 13-03-0172-43 | FECHA: | 19 de julio de 2024 |

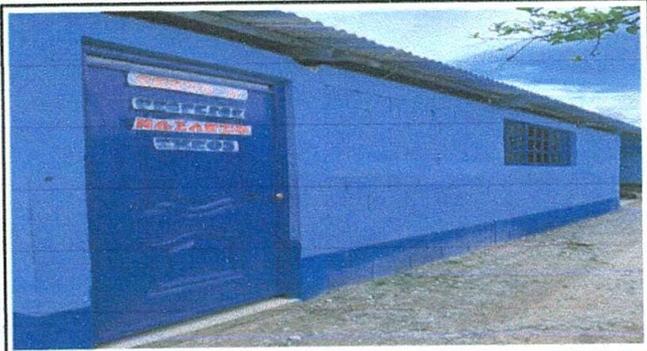
Foto1: puertas de metal instaladas

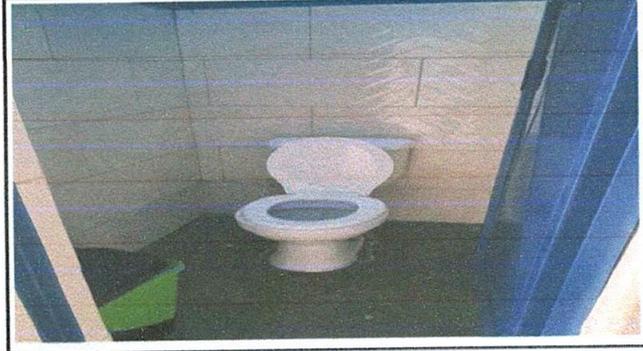
Foto 2: sanitarios ya instalados

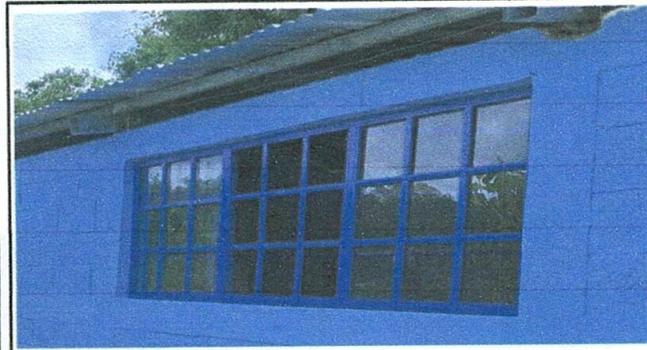
Foto 3: ventanas y vidrios instalados

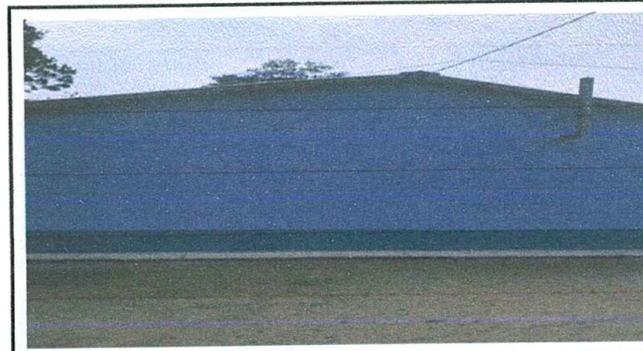
Foto 4: paredes interiores y exteriores pintadas

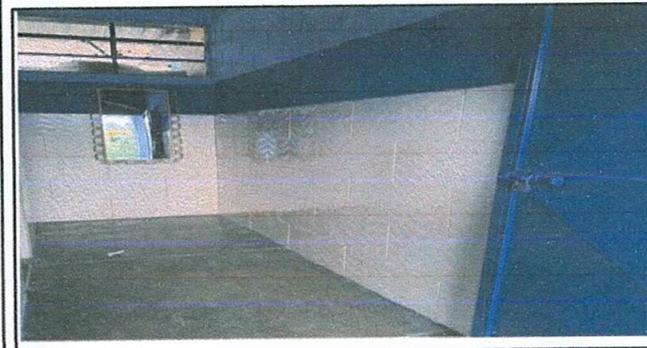
Foto 5: Instalacion de azulejo en baños

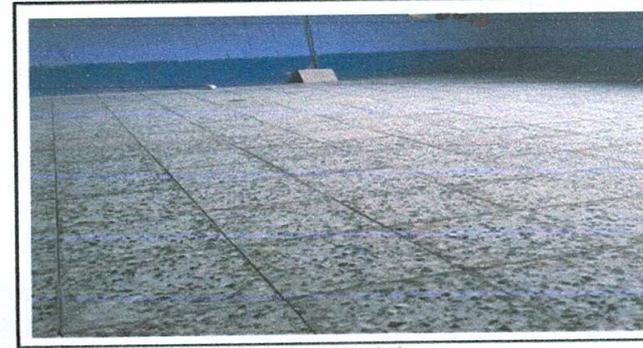
Foto 6: piso de granito en aulas ya instalado
